平成22年11月22日  
原子力安全対策課  
( 2 2 - 7 5 )  
<16時記者発表>

## 美浜発電所 1 号機の第 2 5 回定期検査開始について

美浜発電所 1 号機（加圧水型軽水炉；定格電気出力34.0万kW）は、平成22年11月24日から約5カ月の予定で第25回定期検査を実施する。定期検査を実施する主な設備は次のとおりである。

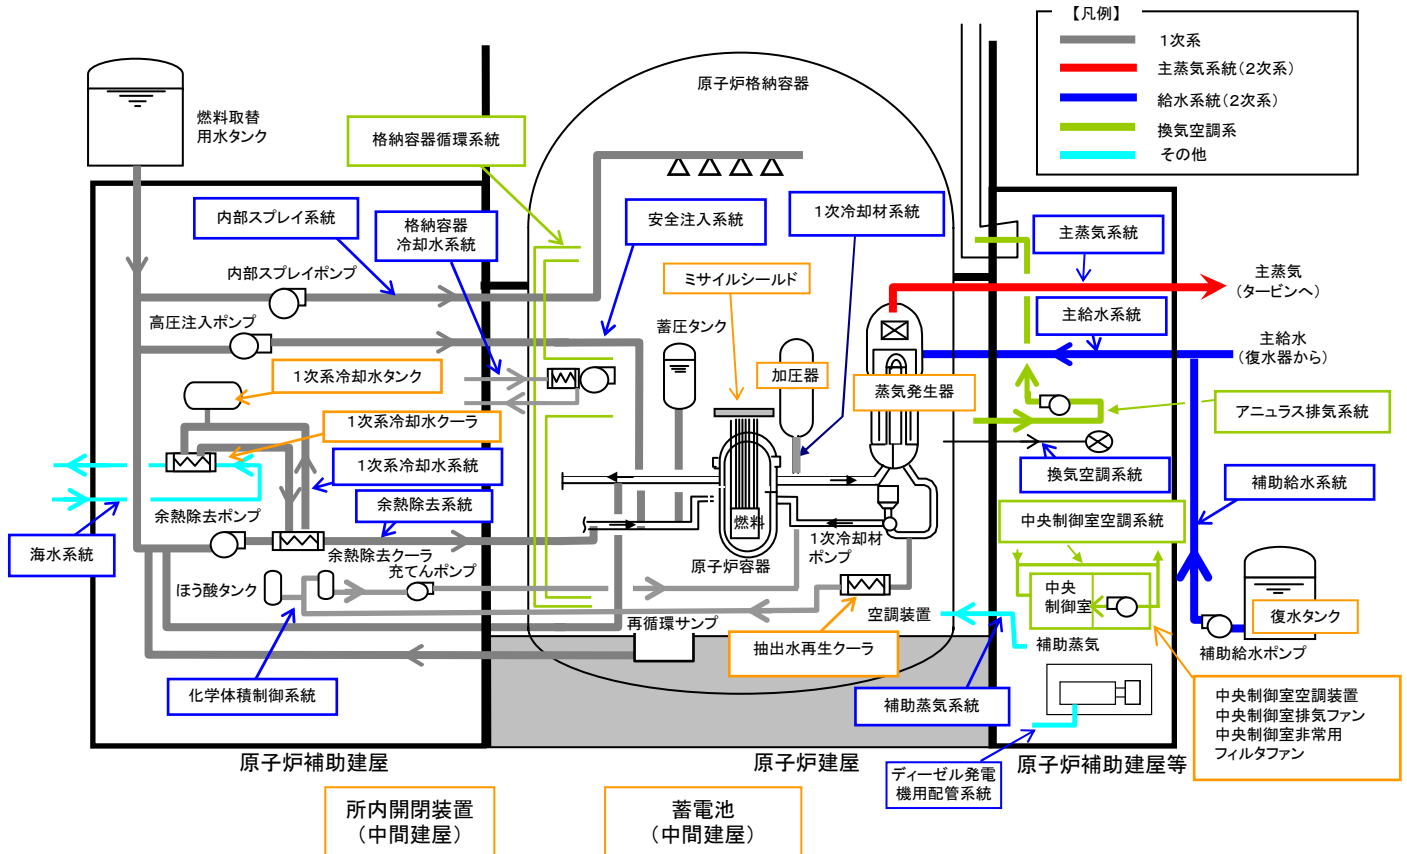
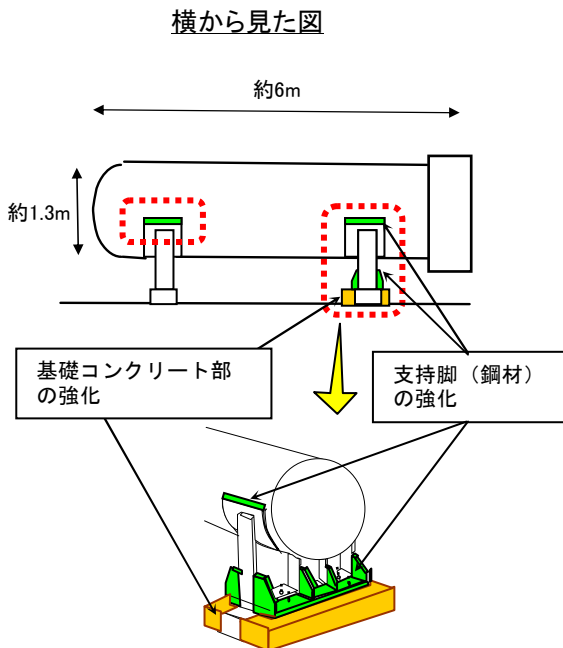
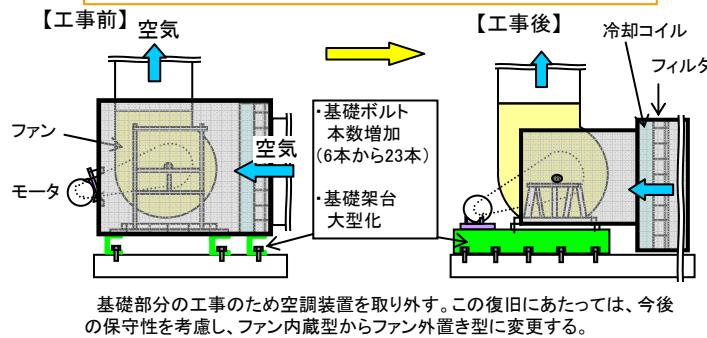
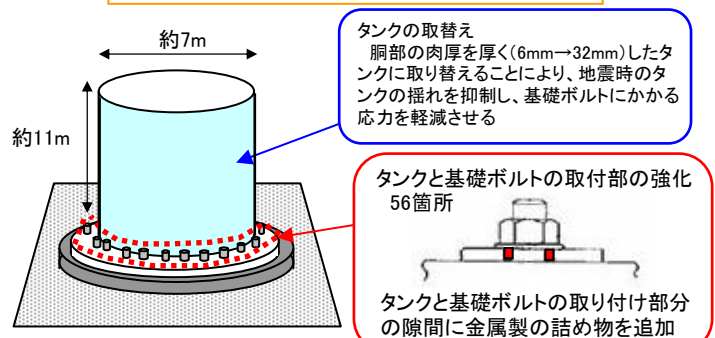
図－1 耐震裕度向上工事

既設設備の耐震性を一層向上させるため、安全注入系統や余熱除去系統などの配管、格納容器排気系統やアニュラス排気系統などのダクト、蒸気発生器や1次系冷却水クーラなどの機器の支持構造物の強化等を行う。

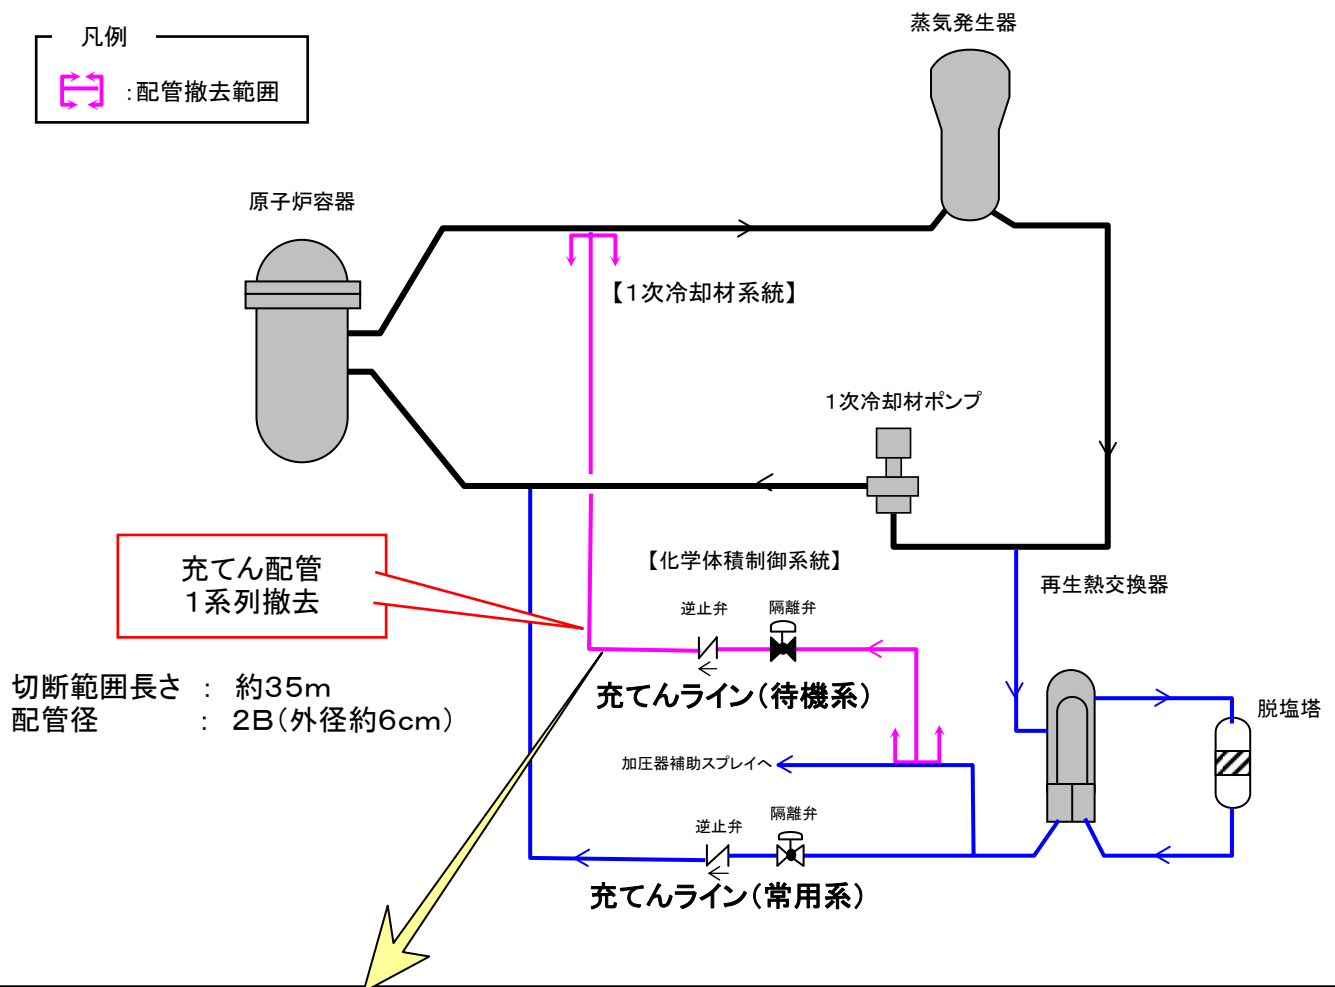
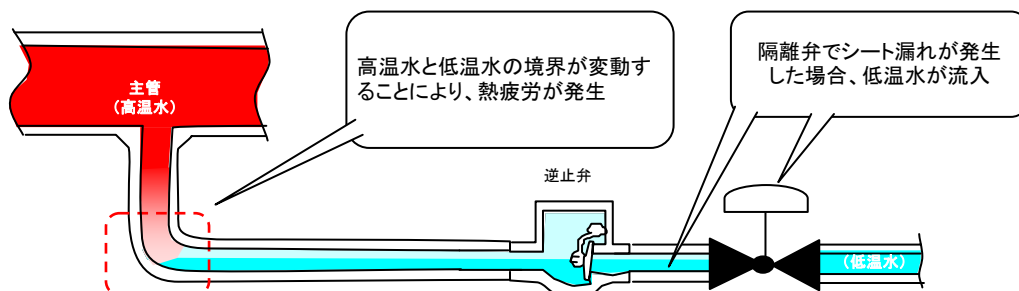
図－2 高サイクル熱疲労割れに係る対策工事

国内外PWRプラントにおける高サイクル熱疲労割れ事象（温度ゆらぎによる熱疲労）を踏まえ、2系列ある充てん配管のうち、使用していない系列の充てん配管、隔離弁などを撤去する。

\*：使用していない系列の充てん配管において、隔離弁のシートリークにより漏れ出た低温水（滞留した水）が高温水側に流入し、高温水と低温水の境界が変動することにより熱疲労が発生する可能性がある

国内外PWRプラントにおける高サイクル熱疲労割れ事象（温度ゆらぎによる熱疲労）を踏まえ、2系列ある充てん配管のうち、使用していない系列の充てん配管、隔離弁などを撤去する。

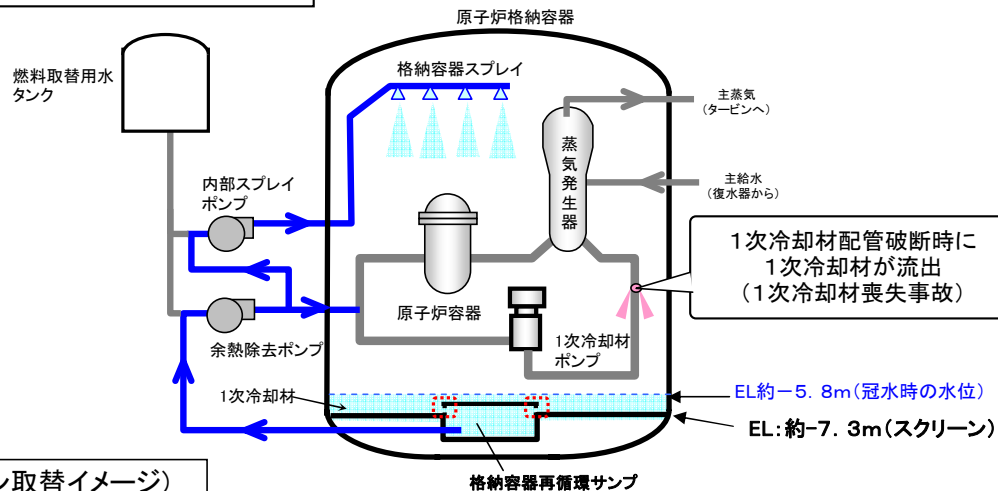
図－3 格納容器再循環サンプスクリーン取替工事

1次冷却材喪失事故時に格納容器再循環サンプスクリーンが異物混入により機能低下することを防止する観点からスクリーンをより表面積が大きいものに取り替える。

\* 1 国外BWRプラントでの非常用炉心冷却系統ストレーナの閉塞事象を踏まえた原子力安全・保安院の指示を受け、格納容器再循環サンプスクリーンの有効性を評価した結果、設備上の対策が必要であると評価された。なお、設備上の対策を講じるまでは、閉塞事象発生時対応マニュアルの整備などの暫定対策を講じており、安全上の問題が生じることはない。

1次冷却材喪失事故時に格納容器再循環サンプスクリーンが異物混入により機能低下することを防止する観点から、スクリーンをより表面積の大きいものに取り替える。

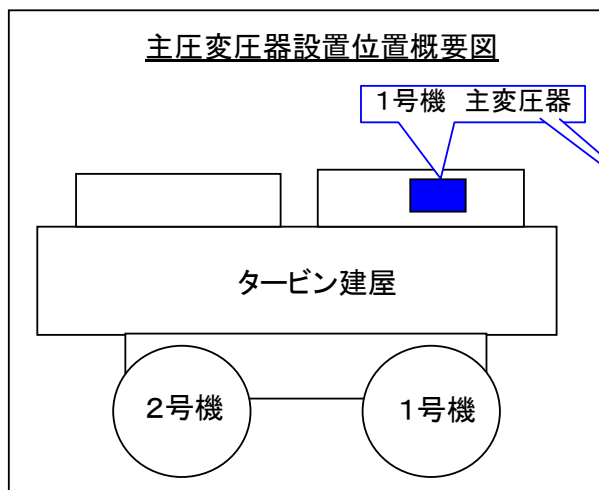
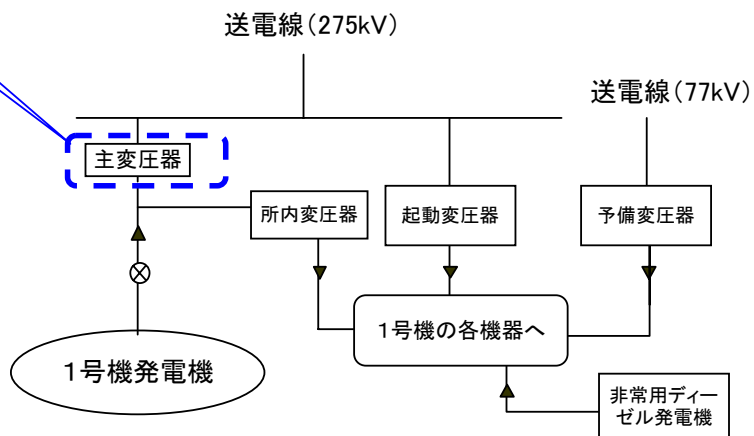
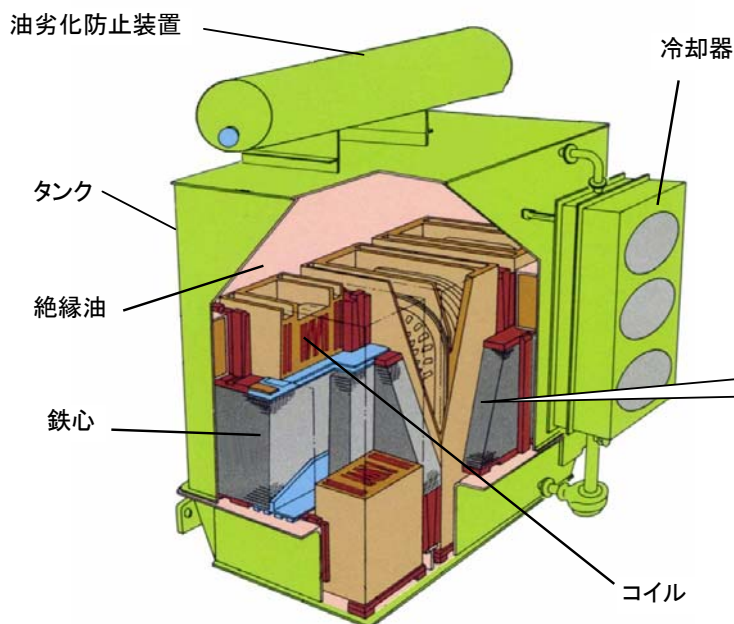
図－4 主変圧器取替工事

主変圧器のコイル絶縁性能が経年劣化の傾向にあることから、予防保全として主変圧器を新品に取り替える。

絶縁紙は、長期間、変圧器運転温度の熱影響等を受けることで強度が低下（経年劣化）する。この状態で、送電線事故等の外的要因により変圧器コイルに電磁力が加わった場合、絶縁破壊に至る可能性がある。

主変圧器のコイル絶縁性能が経年劣化の傾向にあることから、予防保全として主変圧器を新品に取り替える。

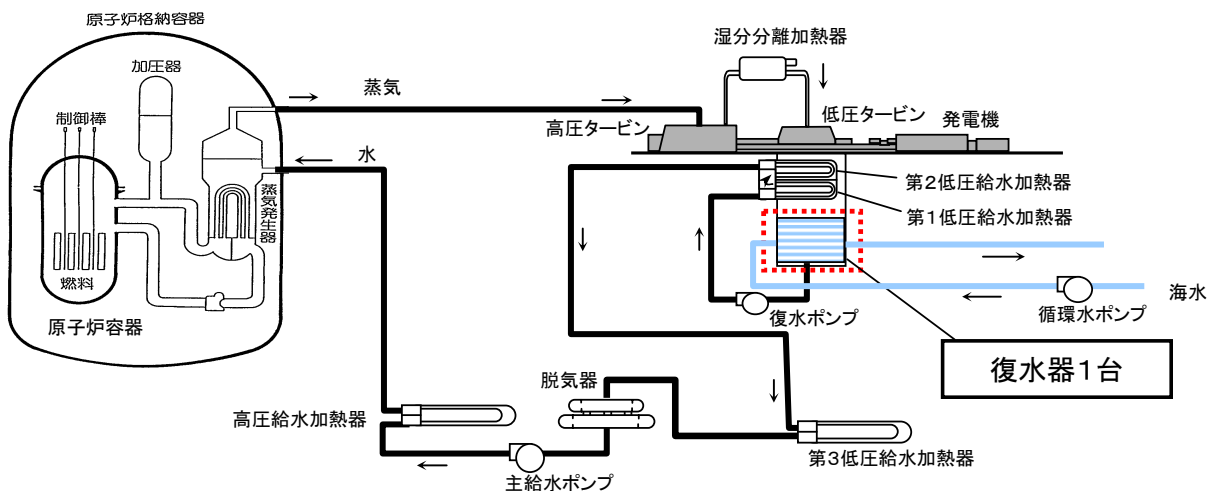
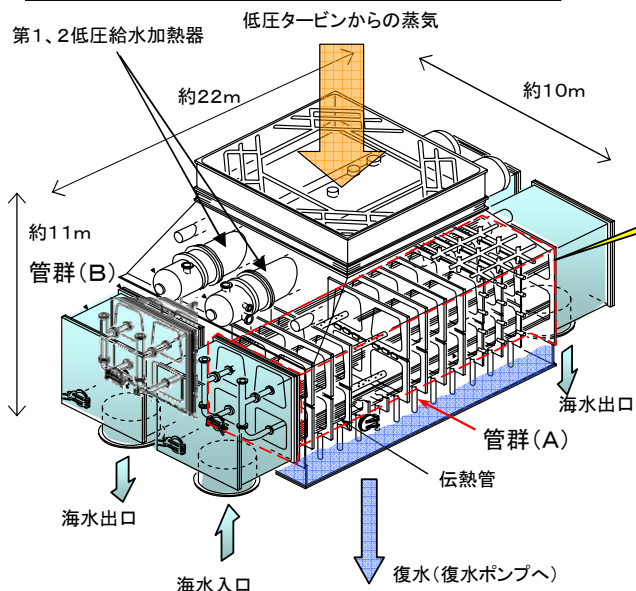
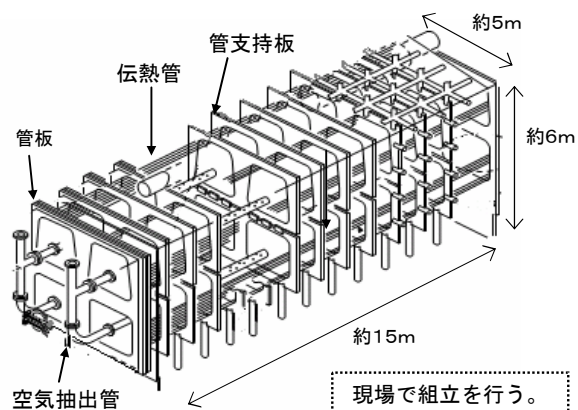
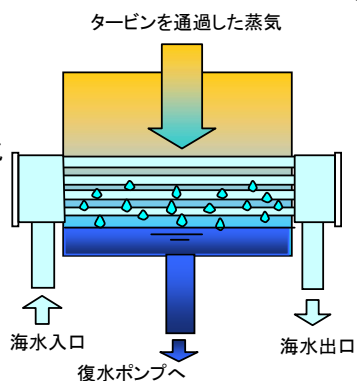
図－5 復水器伝熱管取替工事

復水器伝熱管からの海水漏えいを防止するため、伝熱管を銅合金製から耐食性に優れたチタン製に取り替える。

チタンは銅合金に比べ材料自体の熱伝達率が劣ることから、伝熱面積を確保するため、伝熱管本数を増加する等により、取替え前と同等の性能を確保する。

復水器伝熱管からの海水漏えいを防止するため、伝熱管を銅合金製から耐食性に優れたチタン製に取り替える。

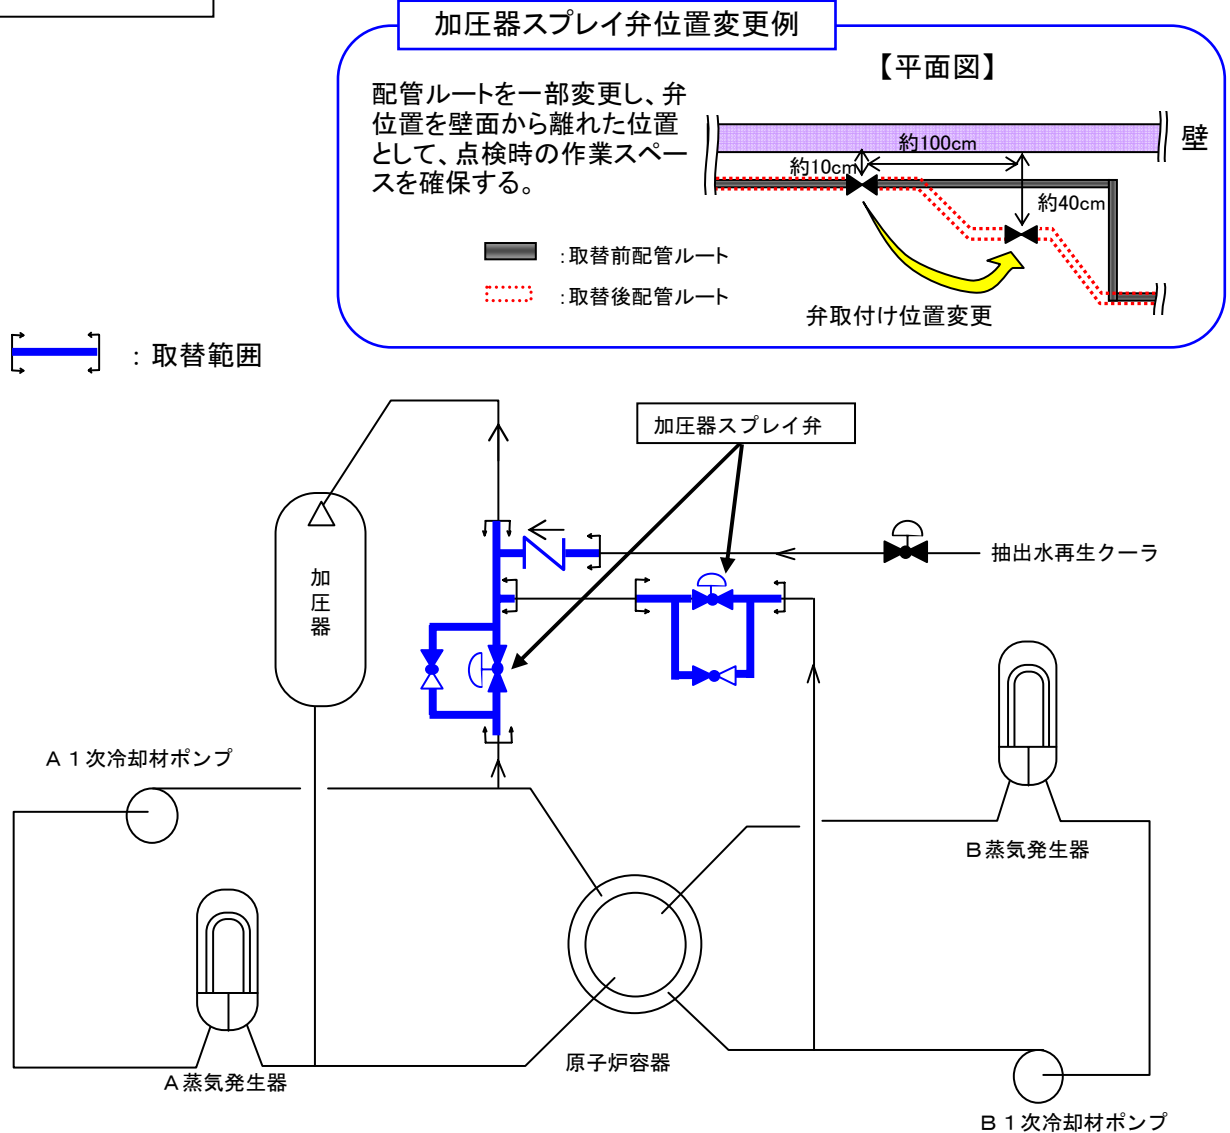
図－6 加圧器スプレイ弁取替工事

加圧器スプレイ弁の保守性向上の観点から、輸入弁から部品調達の容易な国産弁へ取り替える。この取替えにあたっては、弁点検時の作業スペース確保のため、弁の取付け位置を変更することから、弁に接続する出入口配管等を取り替える。

加圧器スプレイ弁の保守性向上の観点から、輸入弁から部品調達の容易な国産弁へ取り替える。この取替えにあたっては、弁点検時の作業スペース確保のため、弁の取付け位置を変更することから、弁に接続する出入口配管等を取り替える。

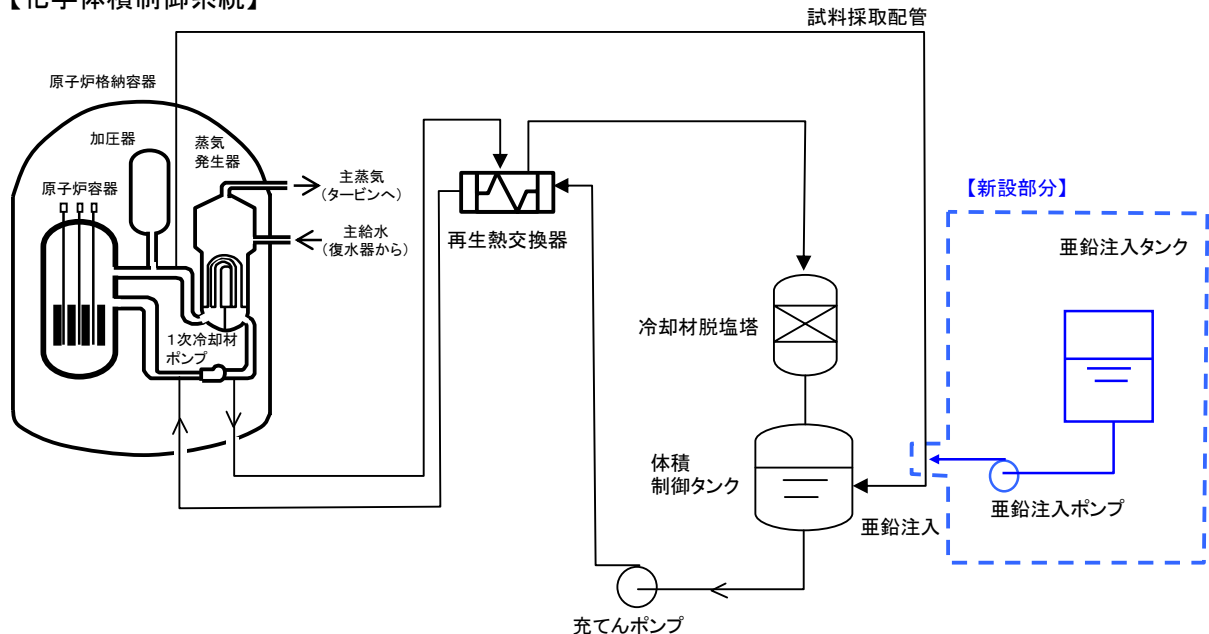
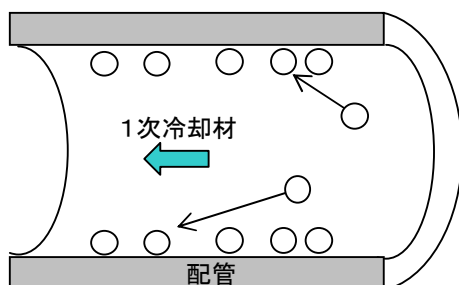
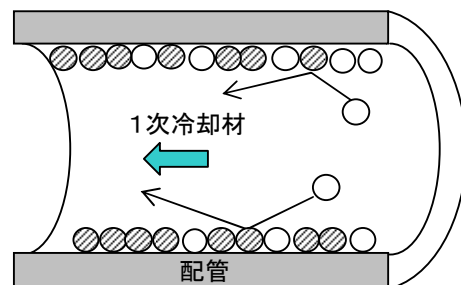
図7 亜鉛注入装置設置工事

作業員の被ばくを低減する観点から、コバルト-60等の放射性物質が機器や配管内表面に付着することを抑制するため、1次冷却材中に亜鉛を注入する装置<sup>\*2</sup>を化学体積制御系統に設置する。

1次冷却材中のコバルト-60等の放射性物質が機器・配管内表面に付着

作業員の被ばくを低減する観点から、コバルト-60等の放射性物質が機器や配管内表面に付着することを抑制するため、1次冷却材中に亜鉛を注入する装置を化学体積制御系統に設置する。

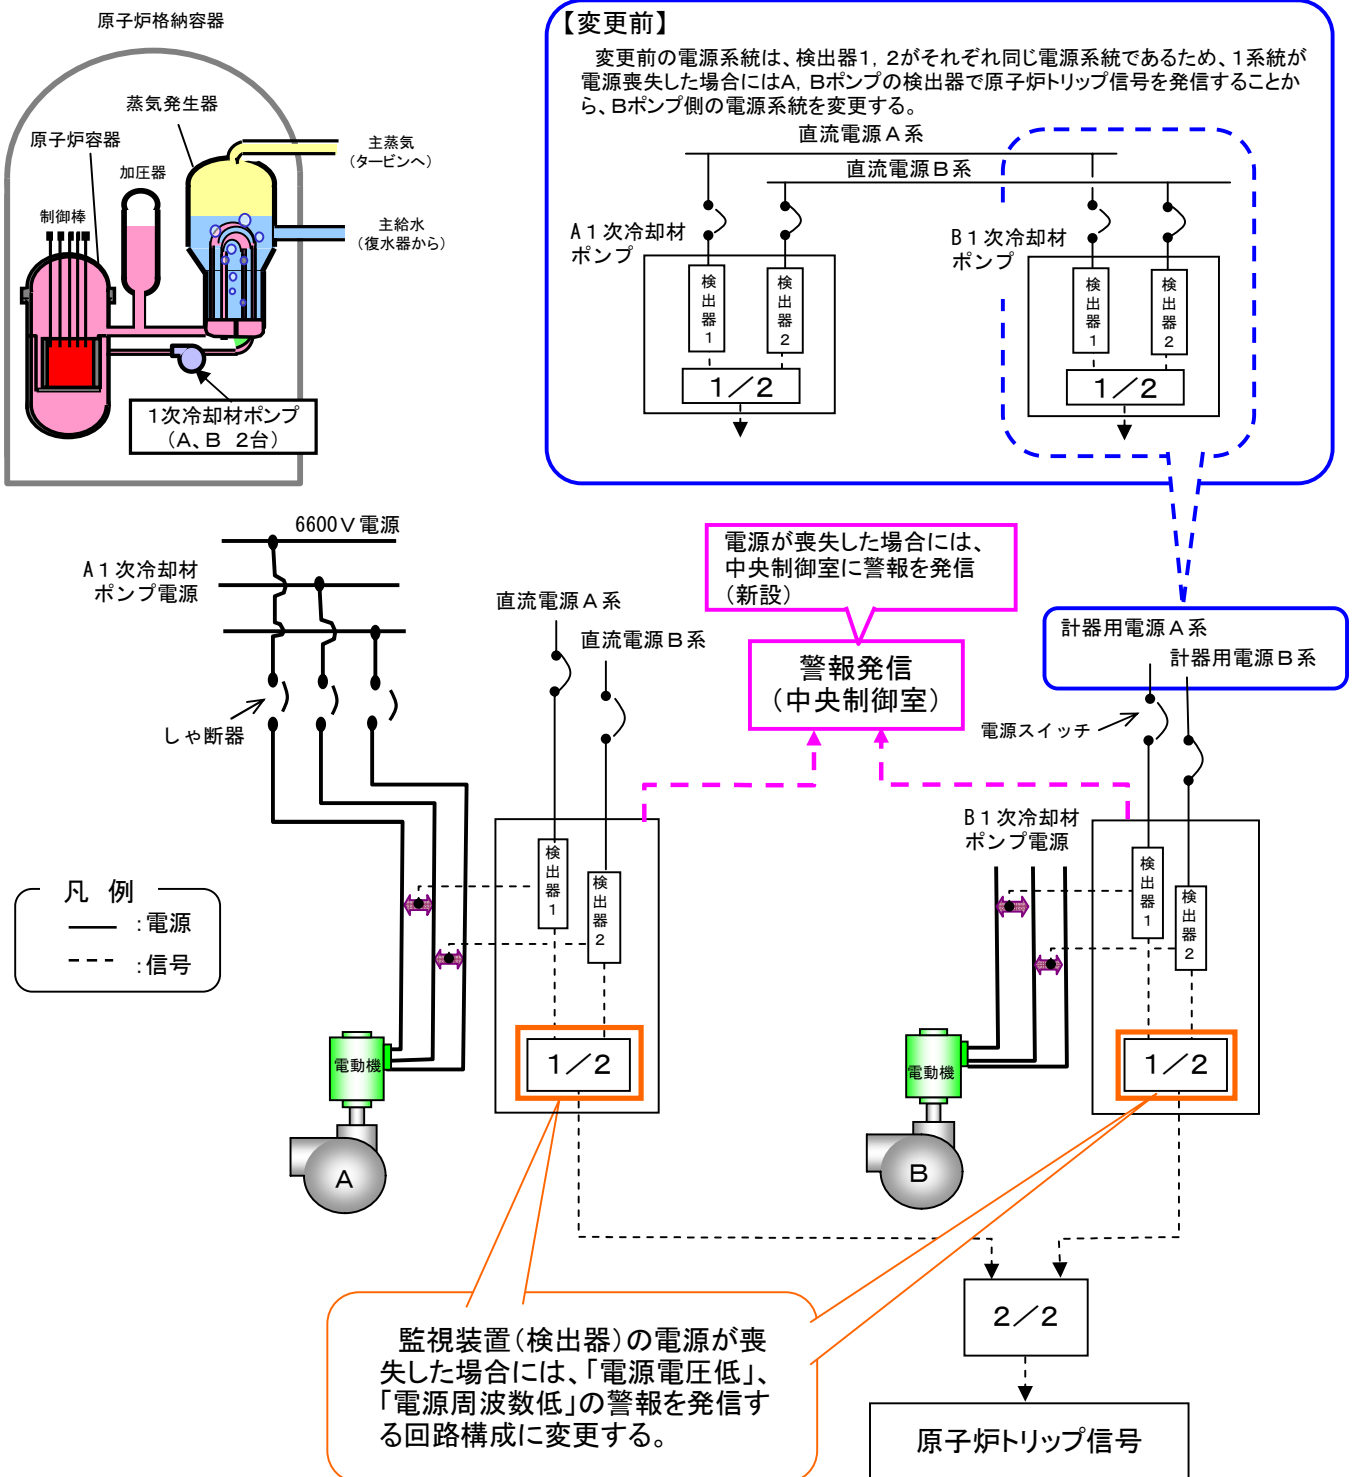
図－8 1次冷却材ポンプ電源監視回路改造工事

1 次冷却材ポンプ駆動用電源の電圧および周波数の低下を監視する装置の電源が喪失した状態で運転することを防止するため、監視装置の電源が喪失した場合には中央制御室に警報を発報するとともに、「電源電圧低」および「電源周波数低」の信号を発信する回路構成に変更する。

\* 3 敦賀発電所 2 号機で、1 次冷却材ポンプ駆動用電源の監視装置の電源が喪失した状態で運転した事象を踏まえ、平成22年 5 月、原子力安全・保安院は、事業者に対し監視装置の電源が喪失した場合に中央制御室に警報を発報する等の設備改善を行うよう指示した。

1次冷却材ポンプ駆動用電源の電圧および周波数の低下を監視する装置の電源が喪失した状態で運転することを防止するため、監視装置の電源が喪失した場合には中央制御室に警報を発報するとともに、「電源電圧低」および「電源周波数低」の信号を発信する回路構成に変更する。

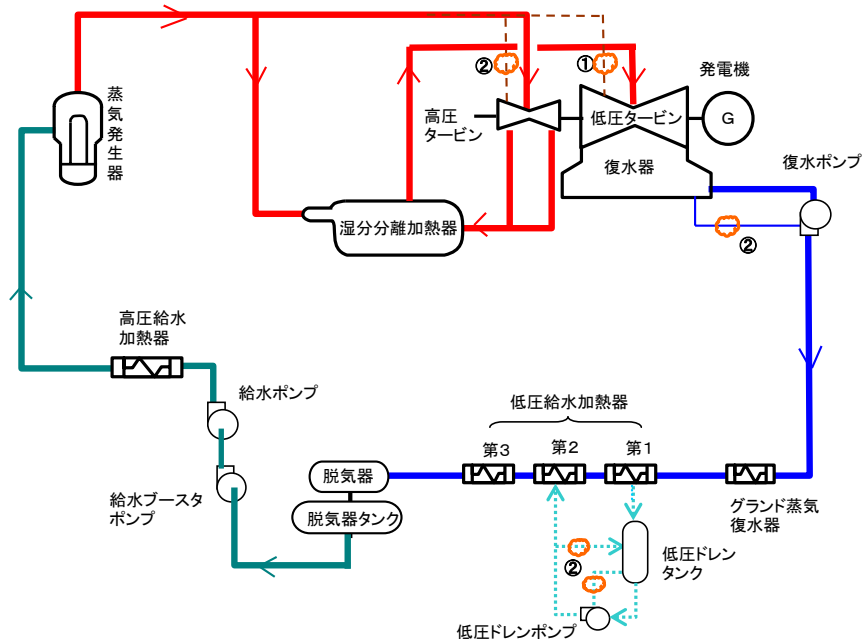
図－9 2次系配管の点検等

関西電力(株)の定めた「2 次系配管肉厚の管理指針」に基づき、2 次系配管 413箇所について超音波検査（肉厚測定）を実施する。

今定期検査において、413箇所について超音波検査(肉厚測定)等を実施する。

○配管取替時の作業性を考慮した部位7箇所、および今後の保守性を考慮した部位86箇所、  
合計93箇所を耐食性に優れたステンレス鋼または低合金鋼の配管に取り替える。

①配管取替時の作業性を考慮して取り替える箇所  
(7箇所)

② 今後の配管の保守性を考慮して取り替える箇所  
(86箇所)
