平成22年12月9日
原子力安全対策課
(22-82)
<15時記者発表>

大飯発電所1号機の第24回定期検査開始について

大飯発電所1号機（加圧水型軽水炉；定格電気出力117.5万kW）は、平成22年12月10日から約4カ月の予定で第24回定期検査を実施する。定期検査を実施する主な設備は次のとおりである。

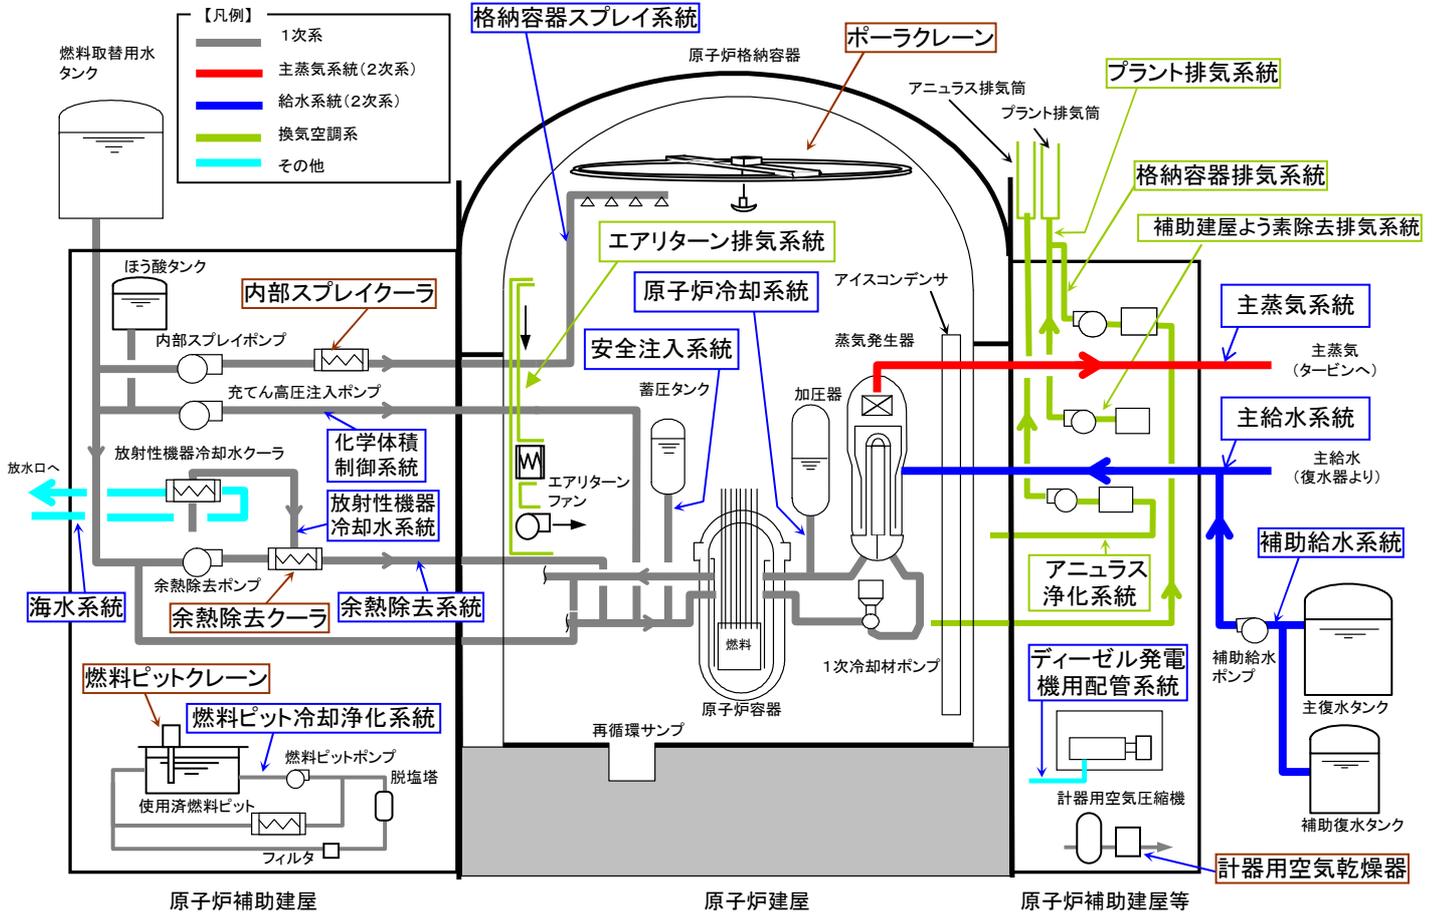
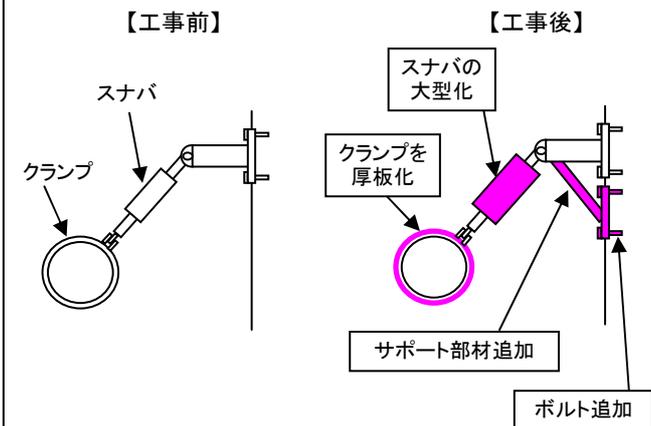
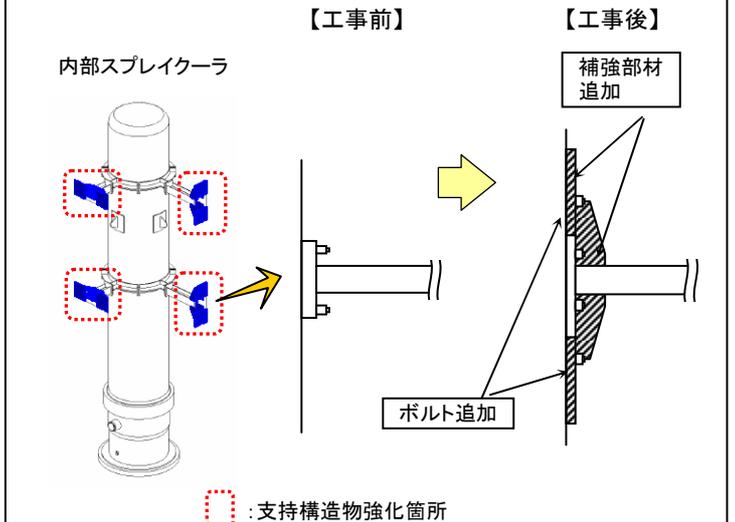
図-1 耐震裕度向上工事

既設設備の耐震性を一層向上させるため、安全注入系統や余熱除去系統などの配管やアンユラス浄化系統や補助建屋よう素除去排気系統などのダクト、余熱除去クーラなどの機器の支持構造物を強化する。

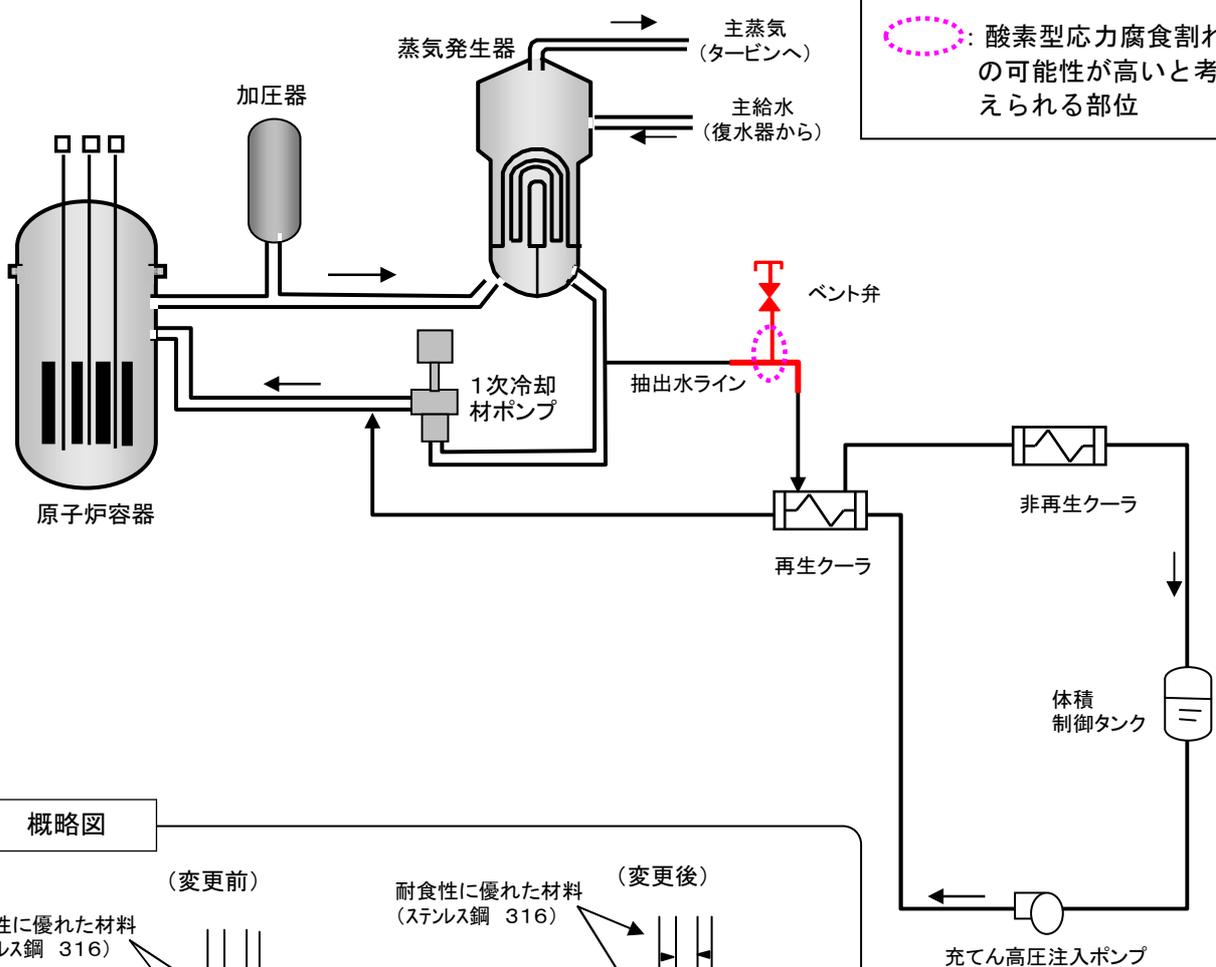
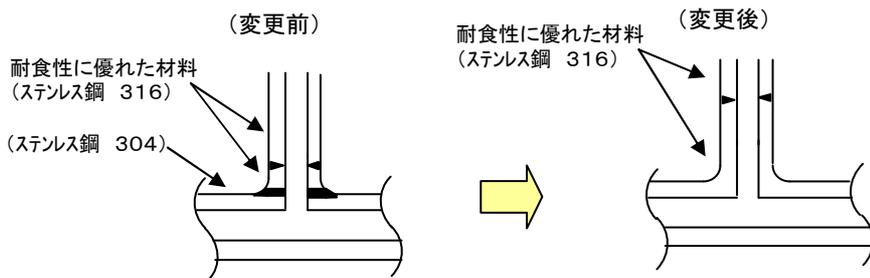
図-2 化学体積制御系統小口径配管他取替工事

国外PWRプラントにおける応力腐食割れ事象を踏まえ、1次冷却材の流れがない配管(高温環境で溶存酸素濃度が高い)の溶接部について、計画的に対策工事を実施しており、今回は当該系統1箇所について耐食性に優れた材料に取り替える。また、取替え時の作業性を考慮し、対象箇所周辺の弁や配管の一部を取り替える。

- (赤線) : 取替範囲
- (点線) : 酸素型応力腐食割れの可能性が高いと考えられる部位

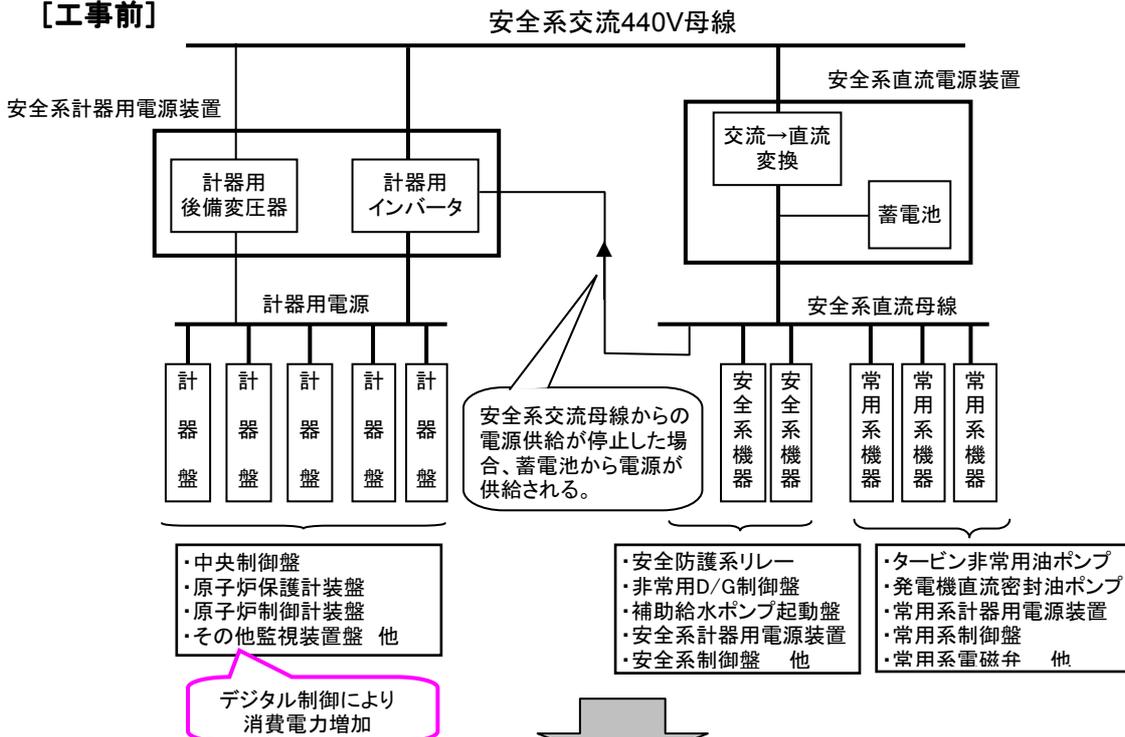
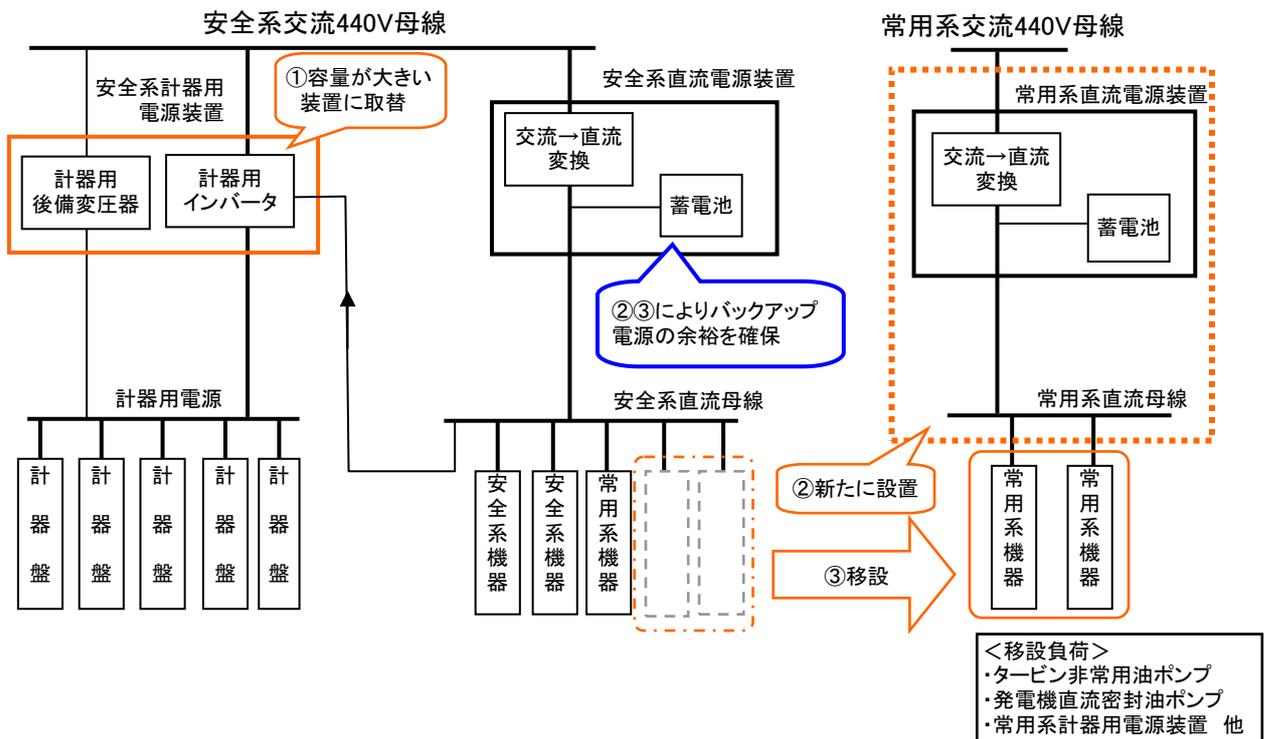
図-3 安全系計器用電源装置取替及び 常用系直流電源装置他設置工事

安全系計器用電源装置の構成部品が製造中止となったことから、今後の保守性を考慮し、最新の電源装置に取り替える。取替えにあたっては、電気・計装装置のデジタル制御による消費電力の増加を見据えて、電源容量(電源供給能力)が大きな装置に取り替える。

また、この安全系計器用電源装置のバックアップ電源となる安全系直流電源装置について、今後の消費電力の増加を見据えて、新たに常用系直流電源装置を設置し、安全系直流電源装置に接続している一部の機器を移設する。

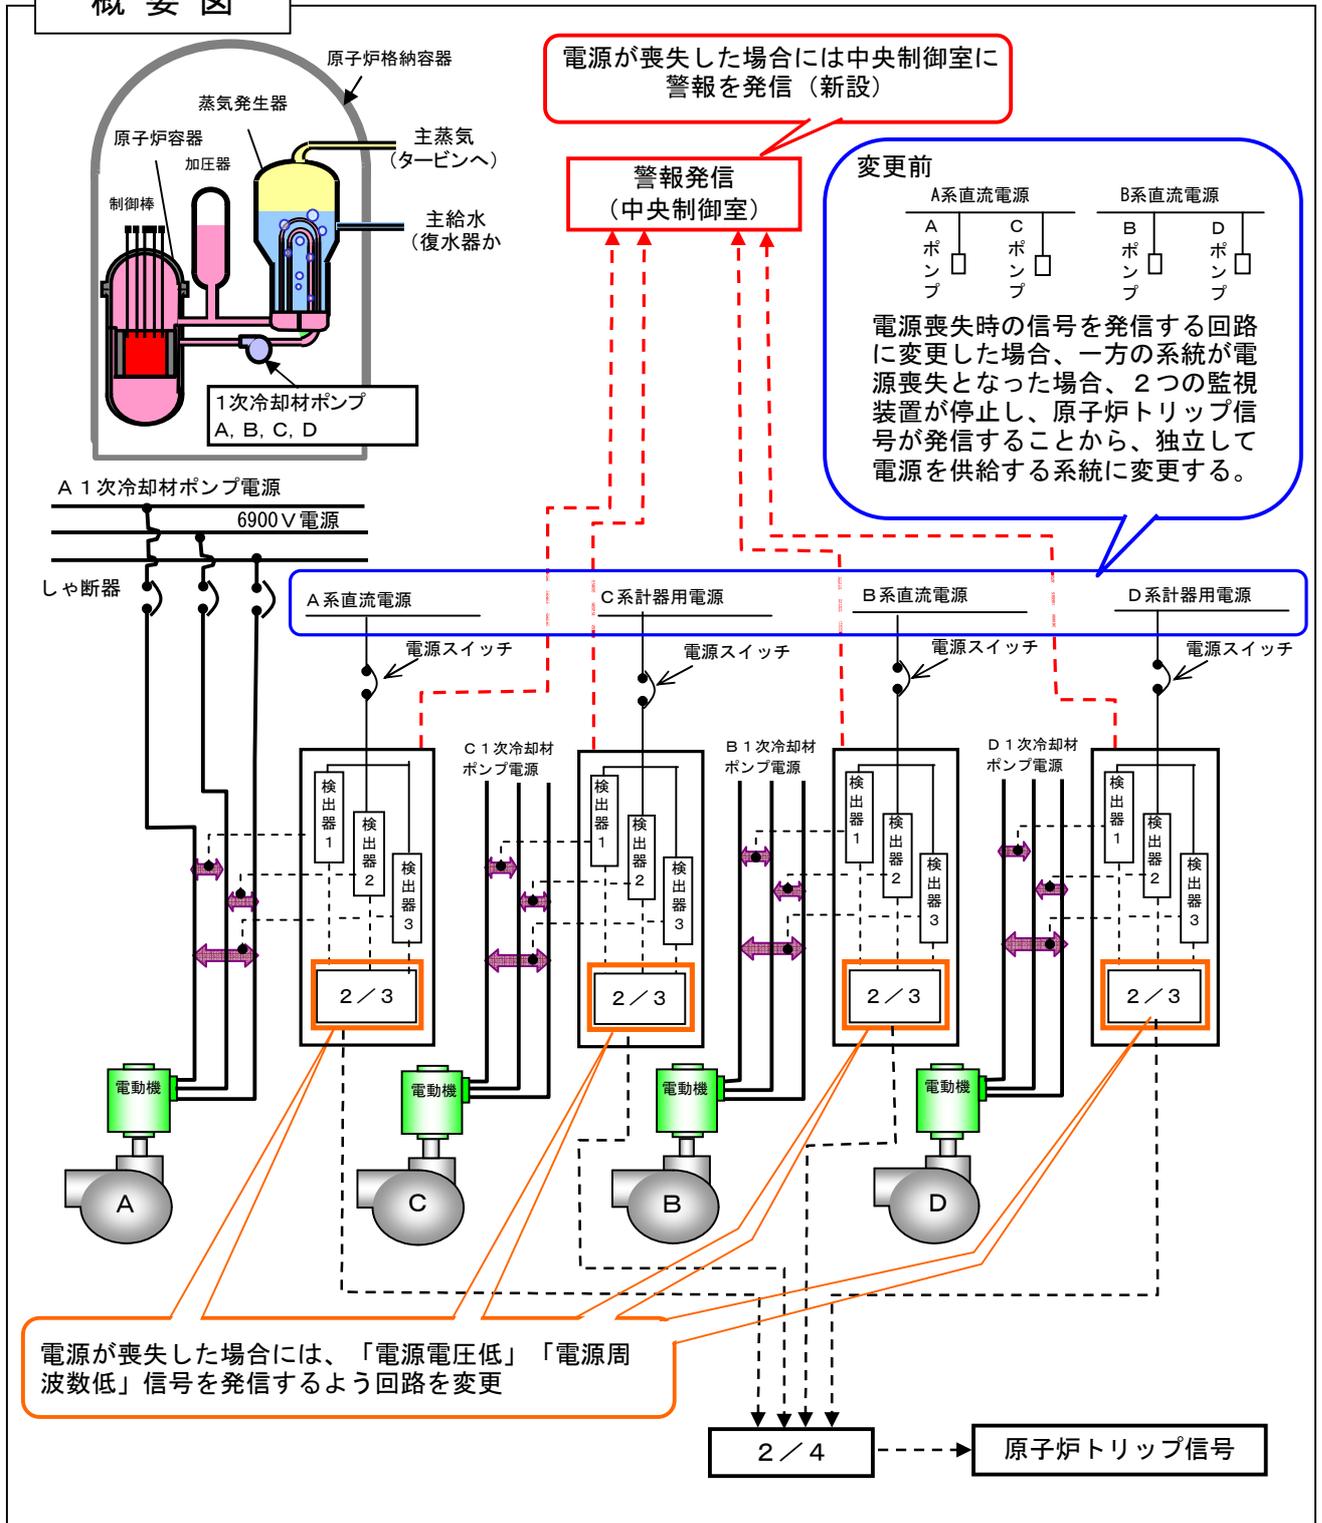
図-4 1次冷却材ポンプ電源監視回路改造工事

* 2 敦賀発電所2号機で、1次冷却材ポンプ駆動用電源の監視装置の電源が喪失した状態で運転した事象を踏まえ、平成22年5月、原子力安全・保安院は、事業者に対し監視装置の電源が喪失した場合に中央制御室に警報を発報する等の設備改善を行うよう指示した。

1次冷却材ポンプ駆動用電源の電圧および周波数の低下を監視する装置の電源が喪失した状態で運転することを防止するため、監視装置の電源が喪失した場合には中央制御室に警報を発報するとともに、「電源電圧低」および「電源周波数低」の信号を発信する回路構成に変更する。

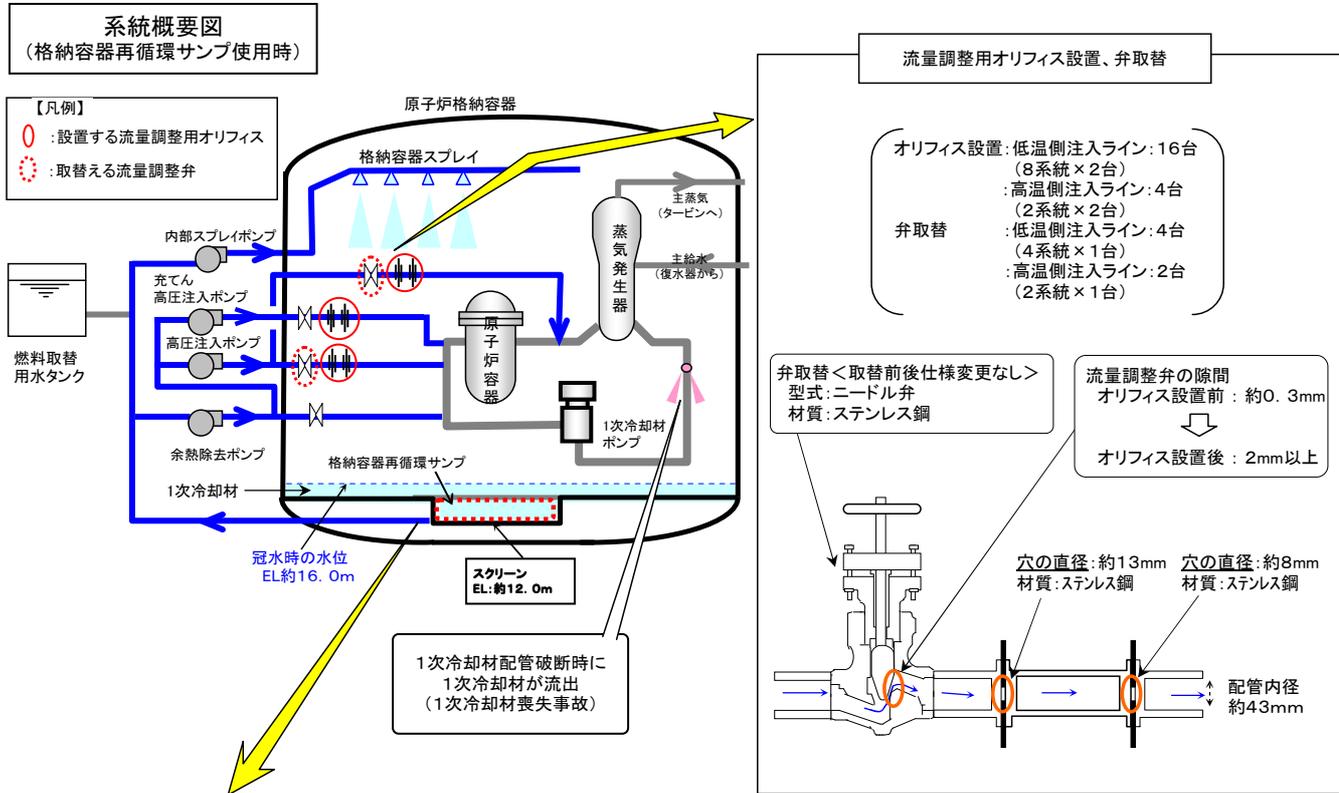
図-5 格納容器再循環サンプスクリーン取替工事

- * 3 国外BWRプラントでの非常用炉心冷却システムストレナの閉塞事象を踏まえた原子力安全・保安院の指示を受け、格納容器再循環サンプスクリーンの有効性を評価した結果、設備上の対策が必要であると評価された。なお、設備上の対策を講じるまでは、閉塞事象発生時対応マニュアルの整備などの暫定対策を講じており、安全上の問題が生じることはない。

1次冷却材喪失事故時に格納容器再循環サンプスクリーンが異物混入により機能低下することを防止する観点から、スクリーンをより表面積が大きいものに取り替える。
 また、同スクリーンを通過した異物が流量調整弁で閉塞しないよう弁開度(隙間)を大きくするため、一部の流量調整弁を新品に取り替えるとともに、弁の下流側に流量調整用オリフィスを設置する。

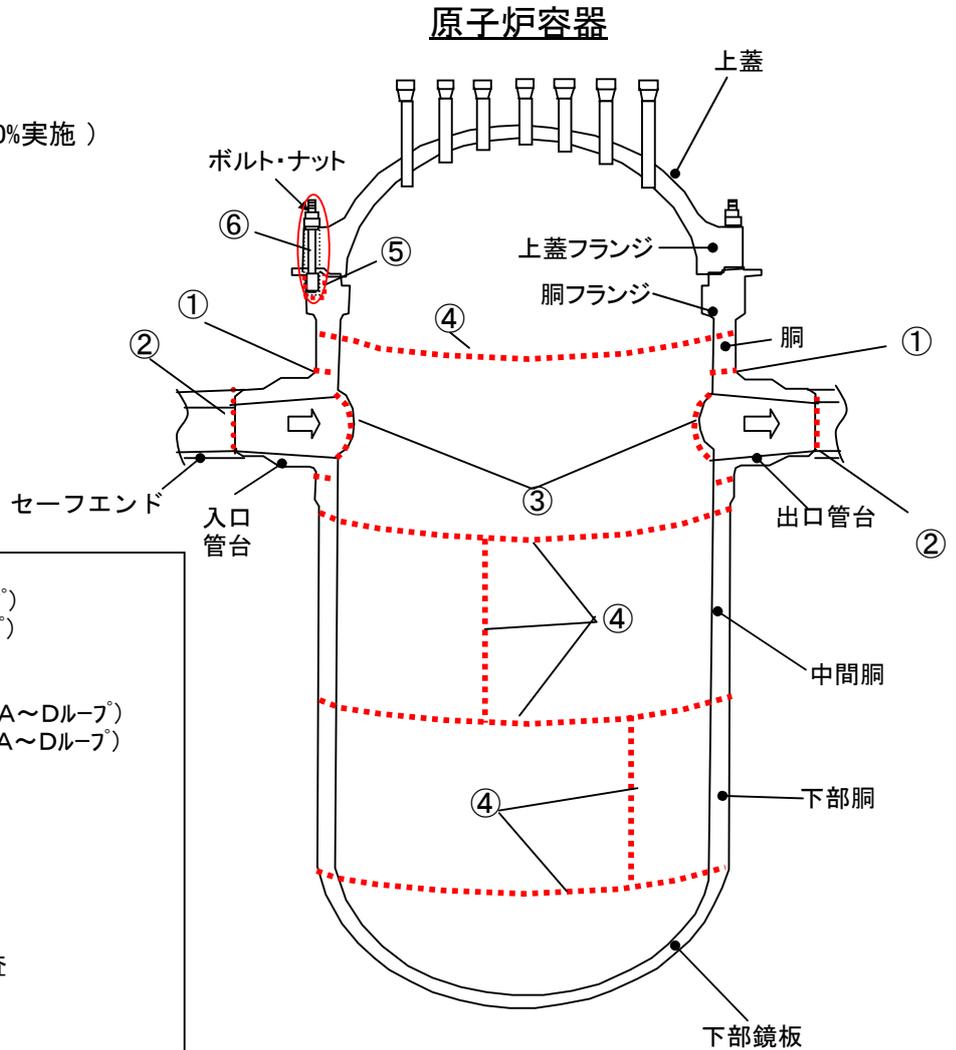
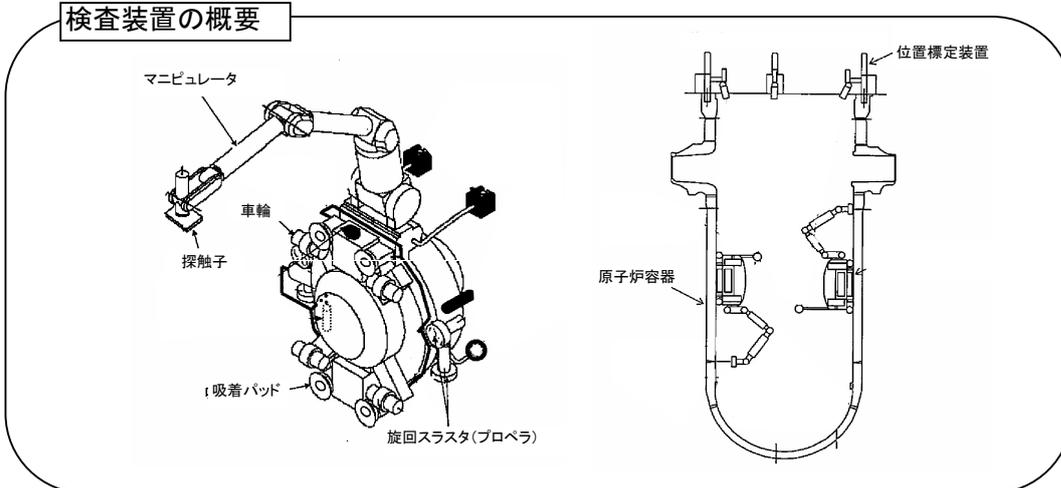
図-6 原子炉容器供用期間中検査

原子炉容器の供用期間中検査として、原子炉容器溶接部等の超音波探傷検査を行い、健全性を確認する。

- ① 入口管台と胴との溶接部(A~Dループ)
出口管台と胴との溶接部(A~Dループ)
全8箇所の溶接部全周を検査
- ② 入口管台とセーフエンドとの溶接部(A~Dループ)
出口管台とセーフエンドとの溶接部(A~Dループ)
全8箇所の溶接部全周を検査
- ③ 入口管台内面丸み部(A~Dループ)
出口管台内面丸み部(A~Dループ)
全8箇所の丸み部を検査
- ④ 胴の溶接部
全6箇所の溶接部全周(全長)を検査
- ⑤ 胴フランジネジ穴のネジ部
54箇所中14箇所を検査
- ⑥ スタッドボルト
54本中14本を検査

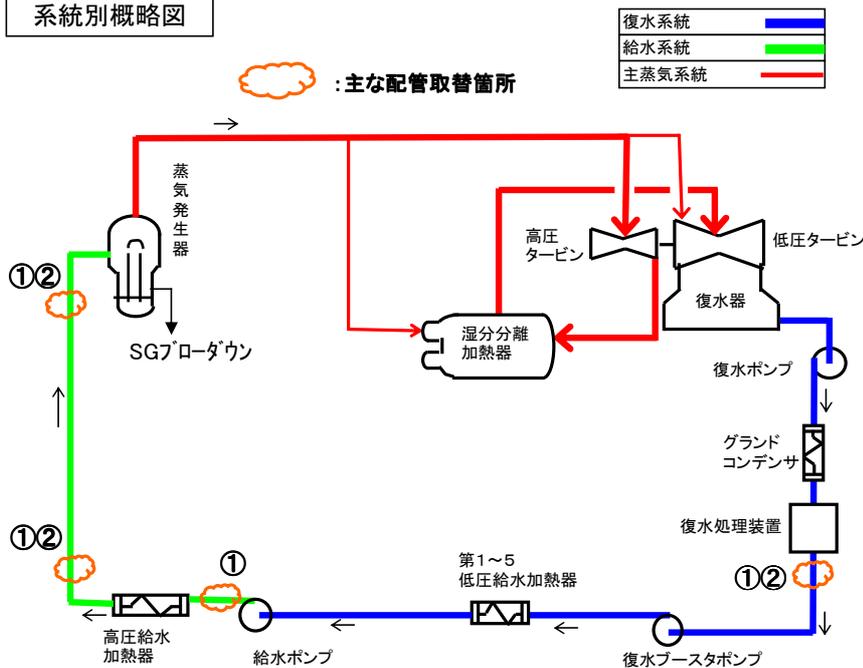
図-7 2次系配管の点検等

今定期検査において、合計1,494箇所について超音波検査(肉厚測定等)を実施する。
 <超音波検査(肉厚測定):1,448箇所、目視検査:46箇所>

- 【取替理由】
- ① 過去の点検結果で減肉が認められているため計画的に取り替える箇所 (47箇所)
 - ・必要最小厚さとなるまでの期間が10年未満の箇所
 - 炭素鋼 ⇒ ステンレス鋼 33箇所
 - 炭素鋼 ⇒ 低合金鋼 6箇所
 - ・必要最小厚さとなるまでの期間が10年以上の箇所
 - 炭素鋼 ⇒ ステンレス鋼 5箇所
 - 炭素鋼 ⇒ 低合金鋼 3箇所
 - ② 配管取替時の作業性*を考慮して取り替える箇所 (46箇所)
 - 炭素鋼 ⇒ ステンレス鋼 28箇所
 - 炭素鋼 ⇒ 低合金鋼 18箇所
- [合計 93箇所]

○過去の点検において減肉が確認された部位47箇所、配管取替え時の作業性を考慮した部位46箇所、合計93箇所を耐食性に優れたステンレス鋼もしくは低合金鋼の配管に取り替える。

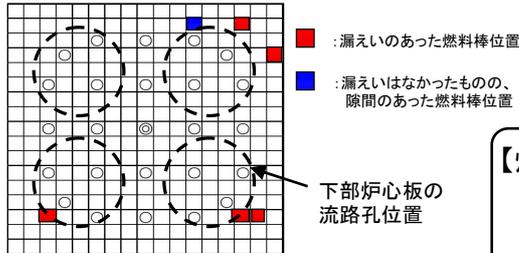
【燃料棒の位置】

- ・ウラン燃料約40,000MWd/t以上、ガドリニア入り燃料約37,000MWd/t以上の燃焼度で漏えい
- ・原子炉での配置は炉心中央から4列目までの位置
- ・漏えい燃料棒は集合体内の外周に近いコーナー部の燃料棒
- ・第9支持格子部に支持板やばね板と燃料棒の間に隙間や入り込みが認められるものがある

- ・漏えい燃料棒は集合体内の外周に近いコーナー部で発生している。

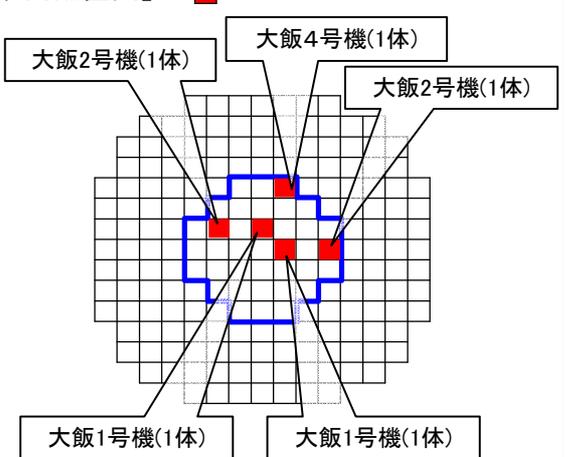
【炉内配置図】

・炉心中心から4列目までに装荷された際に漏えいが発生している。

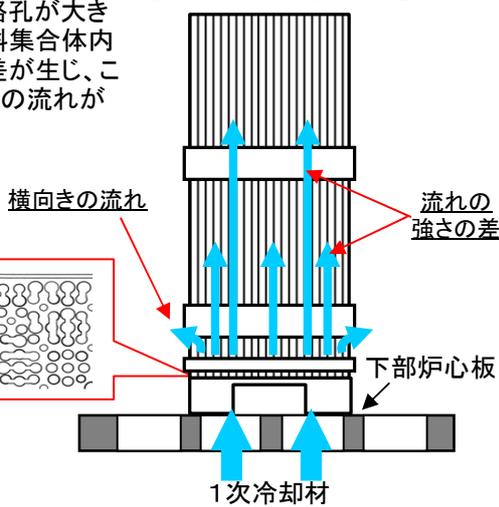
【燃料下部の拡大図】

下部ノズルの流路孔が大きいことにより、燃料集合体内の流れの強さに差が生じ、この差により横向きの流れが生じる。

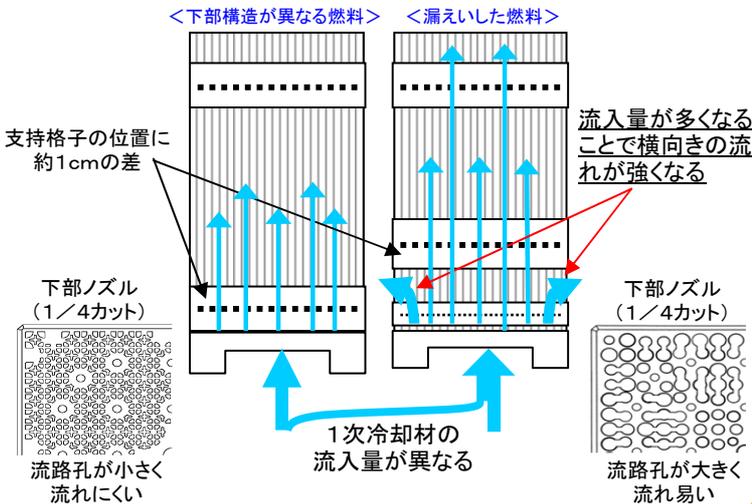
- ・下部構造の違う燃料が隣接すると、流れ易さの違いにより、1次冷却材の流入量が異なり、横向きの流れが強くなる。

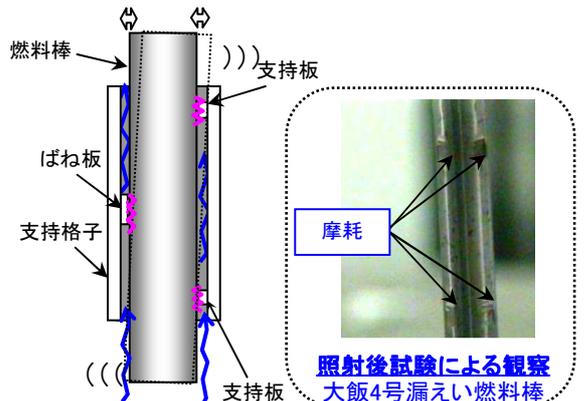
摩耗の発生

これまでの調査で、漏えいの原因は、A型燃料の集合体下部コーナー部において、燃焼度が進んだ状態で、かつ原子炉の中央部に配置したケースで、燃料下部で隣接燃料への横流れにより燃料棒が通常よりも大きく振動し、下部支持格子のバネ板部等で被覆管の摩耗が進み漏えいしたものと推定された。

燃料集合体の要因に加えて、炉心中央部の流れが強いことも加わり、横向きの流れが強くなり、燃料棒が通常よりも大きく振動し、フレットング摩耗が進展したと推定した。
