## 高浜発電所3号機の原子炉起動と調整運転の開始について (第20回定期検査)

高浜発電所3号機(加圧水型軽水炉;定格電気出力87.0万kW)は、平成22年10月13日から第20回定期検査を実施しているが、12月22日に原子炉を起動し、翌23日に臨界となる予定である。

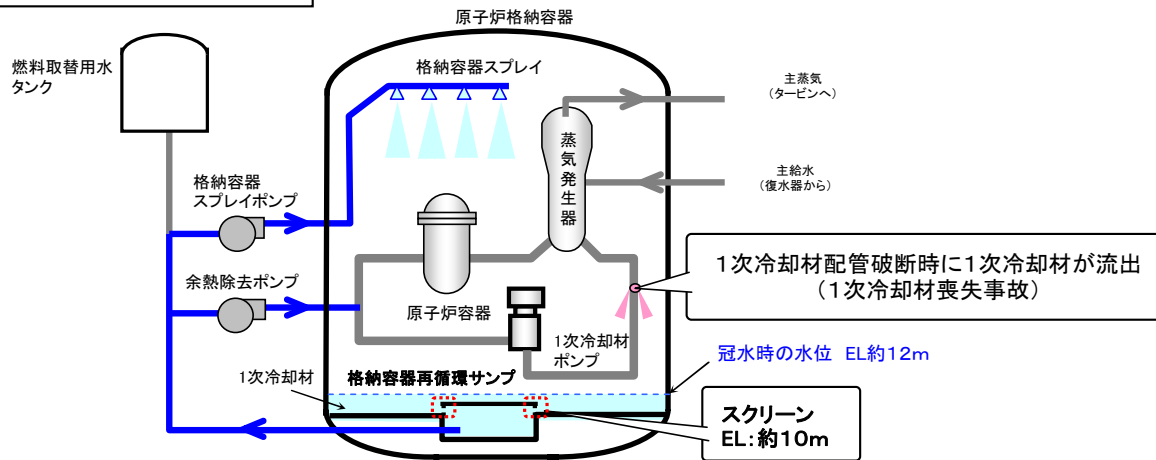
図-1 格納容器再循環サンプスクリーン取替工事

1次冷却材喪失事故時に格納容器再循環サンプスクリーンが異物混入により機能低下することを防止する観点からスクリーンをより表面積が大きいものに取り替えた。

1次冷却材喪失事故時に、格納容器再循環サンプスクリーンが異物混入により機能低下を防止する観点から、スクリーンの表面積が大きいものに取り替えた。

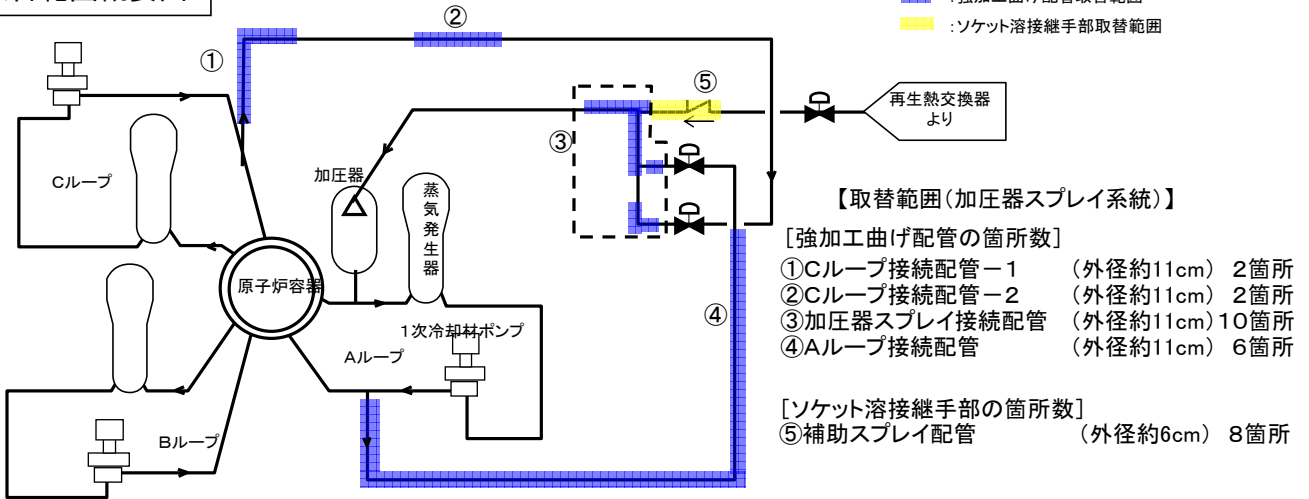
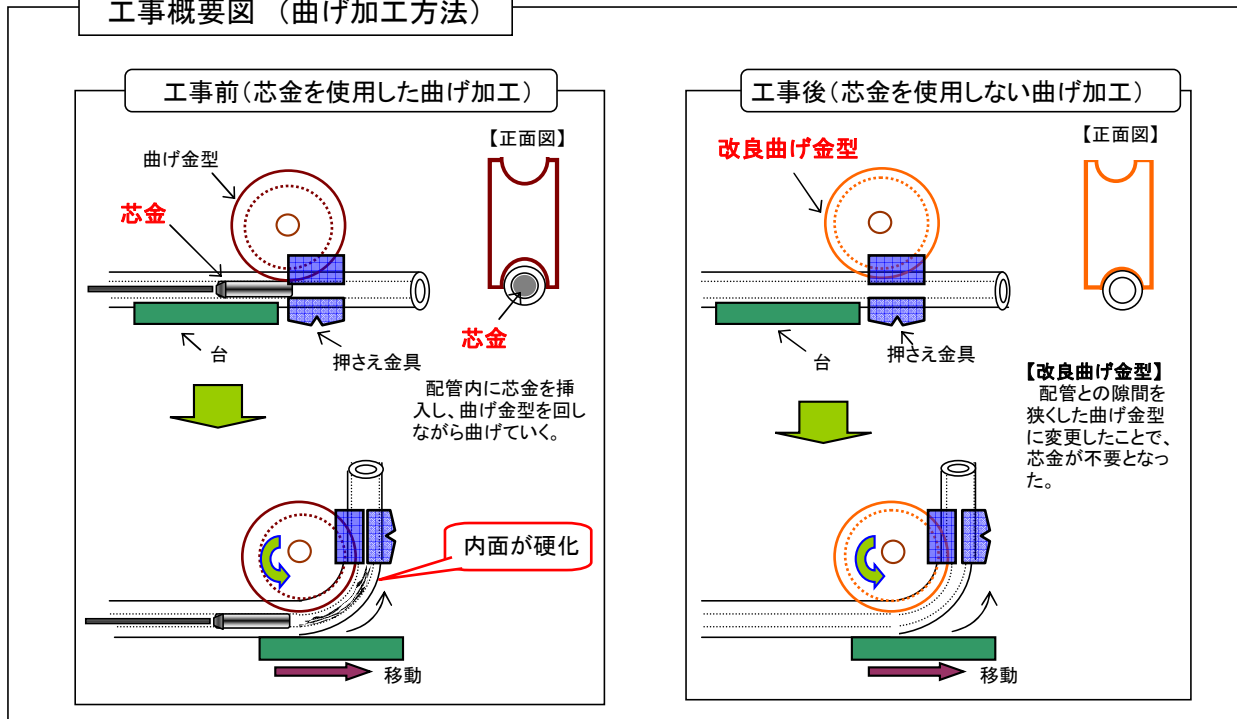
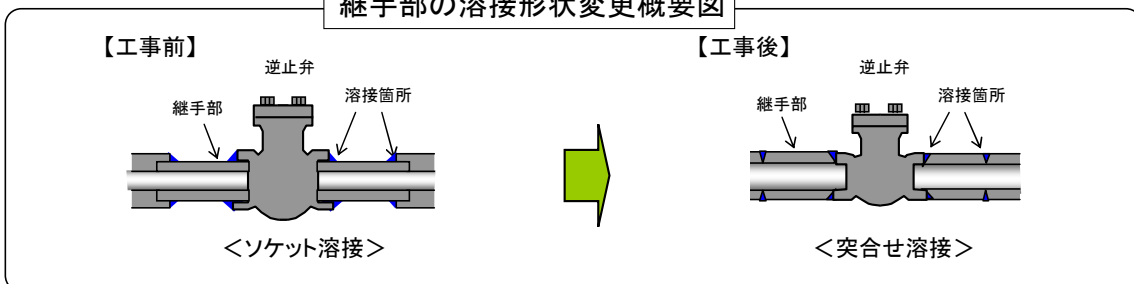
## 図-2 1次系小口径曲げ配管他取替工事

国外BWRプラントにおいて、芯金を使用して曲げ加工した配管の内面で応力腐食割れが発生した事象を踏まえ、予防保全として、1次冷却材系統につながる曲げ配管のうち、芯金を使用して曲げ加工したものを、芯金を使用せずに曲げ加工した配管に取り替えた。

また、近傍の配管について、信頼性向上の観点から、溶接継手部を応力集中の小さい溶接形状(突合せ溶接)のものに取り替えた。

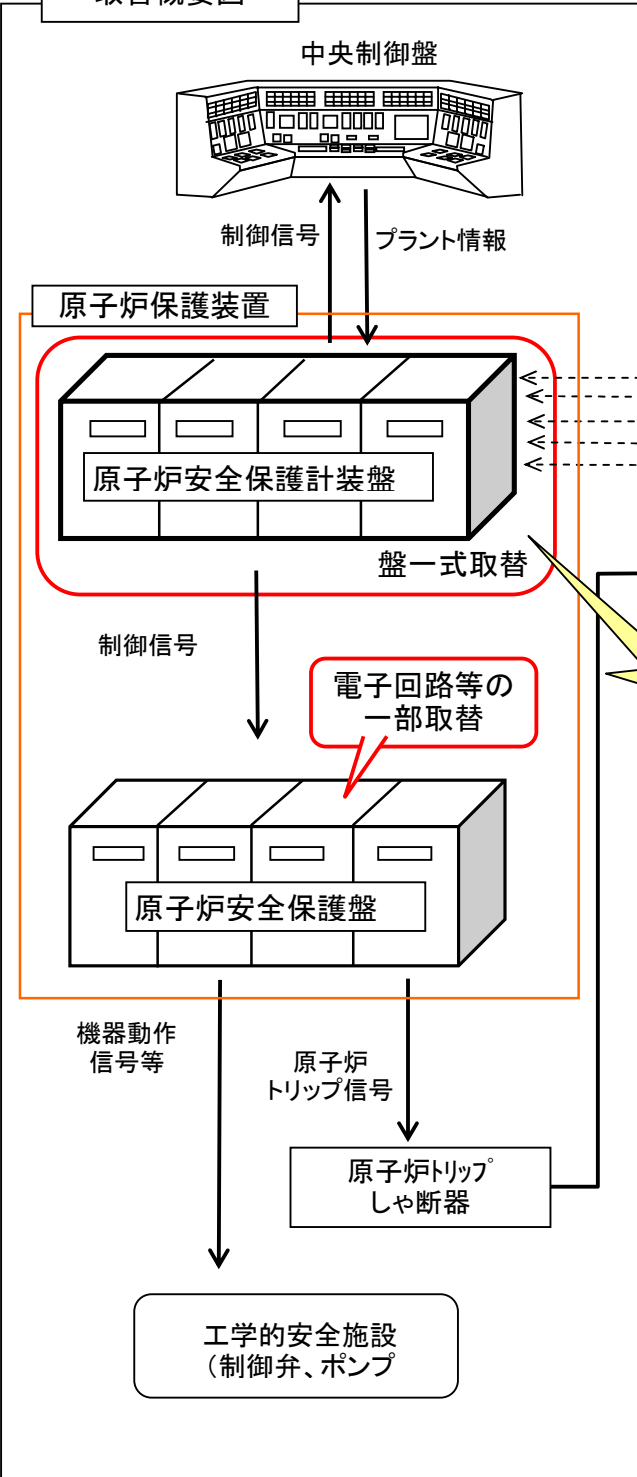
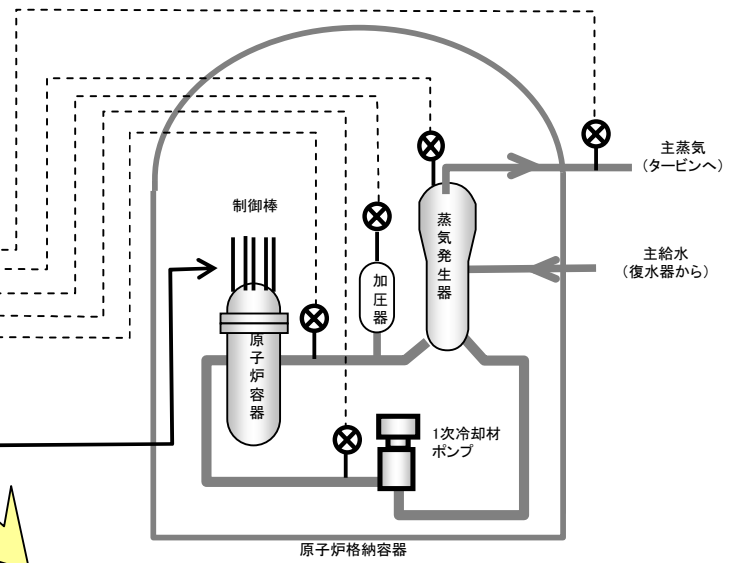
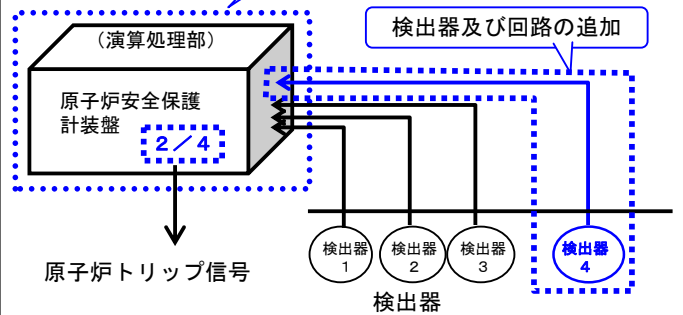
図-3 原子炉保護装置取替工事

原子炉保護装置\*の電子部品が製造中止になったことから、今後の保守性を考慮して、原子炉安全保護計装盤および原子炉安全保護盤の一部を最新設計のものに取り替えるとともに、1次冷却材系統の圧力・温度等を測定する検出器について、信頼性向上のため、現在3台のものを4台に変更し、原子炉停止信号や工学的安全施設作動信号の発信に用いられている信号を増やした。

**原子炉トリップ信号発信**  
検出器を1つ追加し、4つのうち、2つが動作した場合に信号を発信  
[これまででは、3つのうち2つの動作で信号を発信]

- < 検出器を追加 >  
1次冷却材流量、加圧器圧力、蒸気発生器水位、主蒸気系統圧力
- < 予備の検出器を使用 >  
加圧器水位
- < 別の信号に用いられている検出器と共用 >  
1次冷却材温度

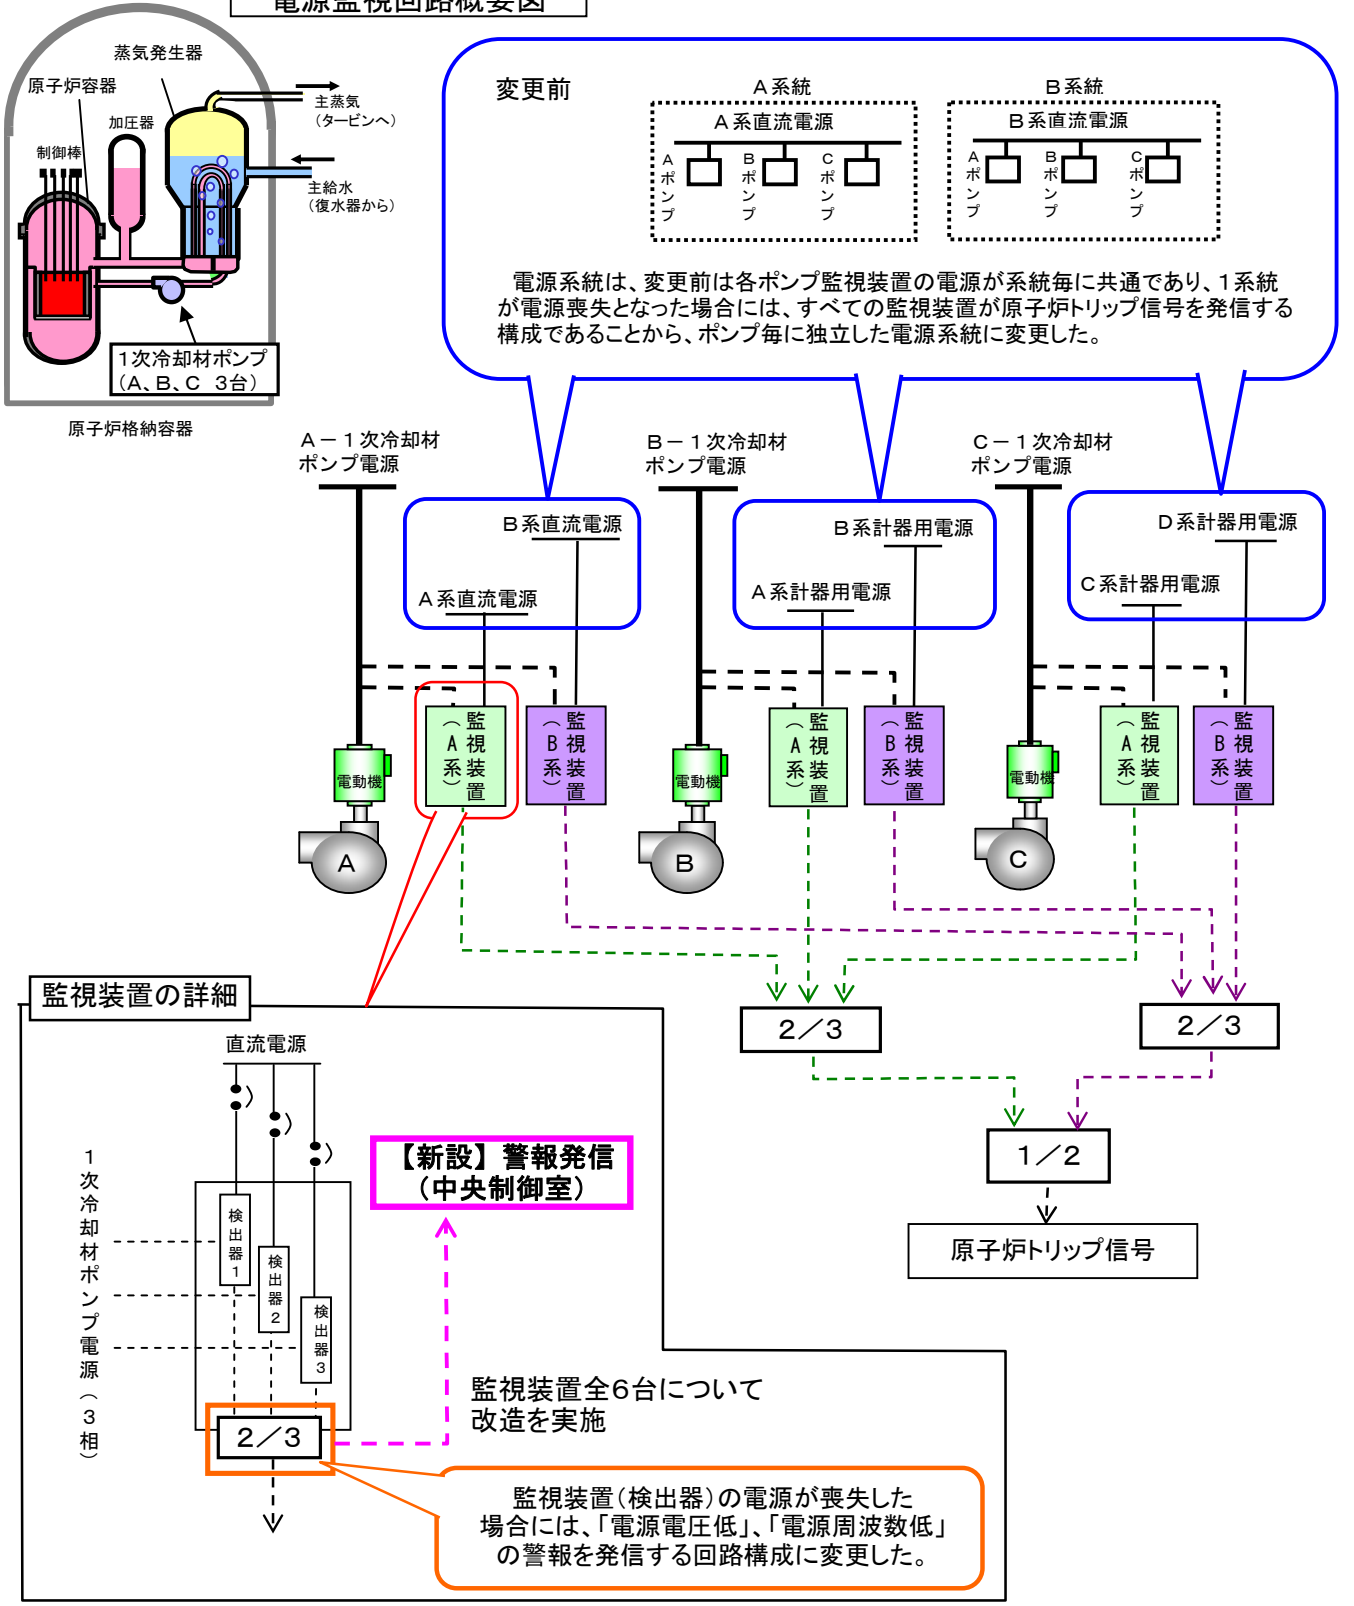
図-4 1次冷却材ポンプ電源監視回路改造工事

\*3 敦賀発電所2号機で、1次冷却材ポンプ駆動用電源の監視装置の電源が喪失した状態で運転した事象を踏まえ、平成22年5月、原子力安全・保安院は、事業者に対し監視装置の電源が喪失した場合に中央制御室に警報を発報する等の設備改善を行うよう指示した。

1次冷却材ポンプ駆動用電源の電圧および周波数の低下を監視する装置の電源が喪失した状態で運転することを防止するため、監視装置の電源が喪失した場合には中央制御室に警報を発報するとともに、「電源電圧低」および「電源周波数低」の信号を発信する回路構成に変更した。

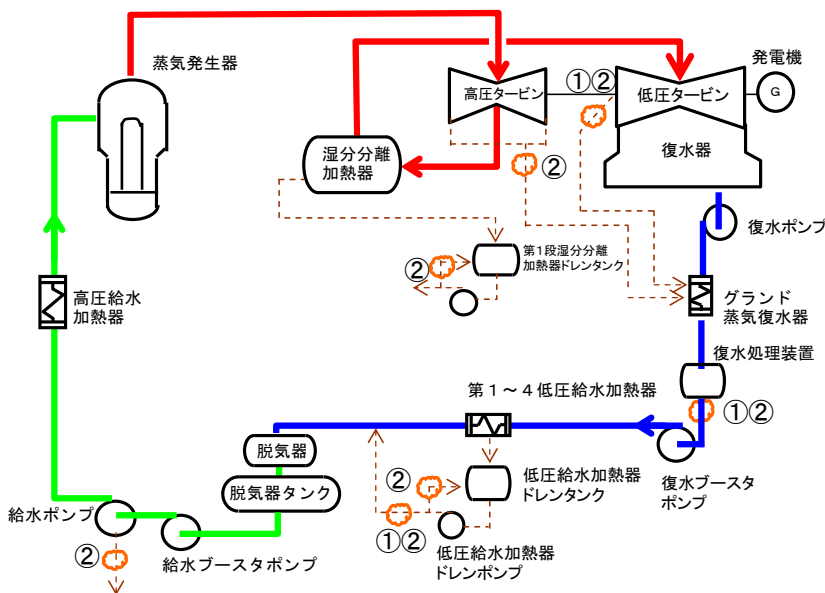
図-5 2次系配管の点検等

今定期検査において、合計526箇所について超音波検査(肉厚測定)を実施した。

必要最小厚さを下回っている箇所、および次回定期検査までに必要最小厚さを下回る可能性があるとして評価された箇所はなかった。

過去の点検で減肉が確認された部位3箇所、配管の保守性を考慮した部位113箇所、合計116箇所を耐食性に優れたステンレス鋼又は低合金鋼の配管に取り替えた。

- 過去の点検結果で減肉が認められているため計画的に取り替えた箇所 (3箇所)
    - 必要最小厚さとなるまでの期間が5年未満の箇所
      - 炭素鋼 ⇒ ステンレス鋼 2箇所
      - 炭素鋼 ⇒ 低合金鋼 1箇所
  - 配管の保守性\*を考慮して取り替えた箇所 (113箇所)
    - 炭素鋼 ⇒ ステンレス鋼 85箇所
    - 炭素鋼 ⇒ 低合金鋼 28箇所
- 合計 116箇所
