大飯発電所1号機の原子炉起動と調整運転の開始について (第24回定期検査)

大飯発電所1号機(加圧水型軽水炉;定格電気出力117.5万kW)は、平成22年12月10日から第24回定期検査を実施しているが、3月10日に原子炉を起動し、翌11日に臨界となる予定である。

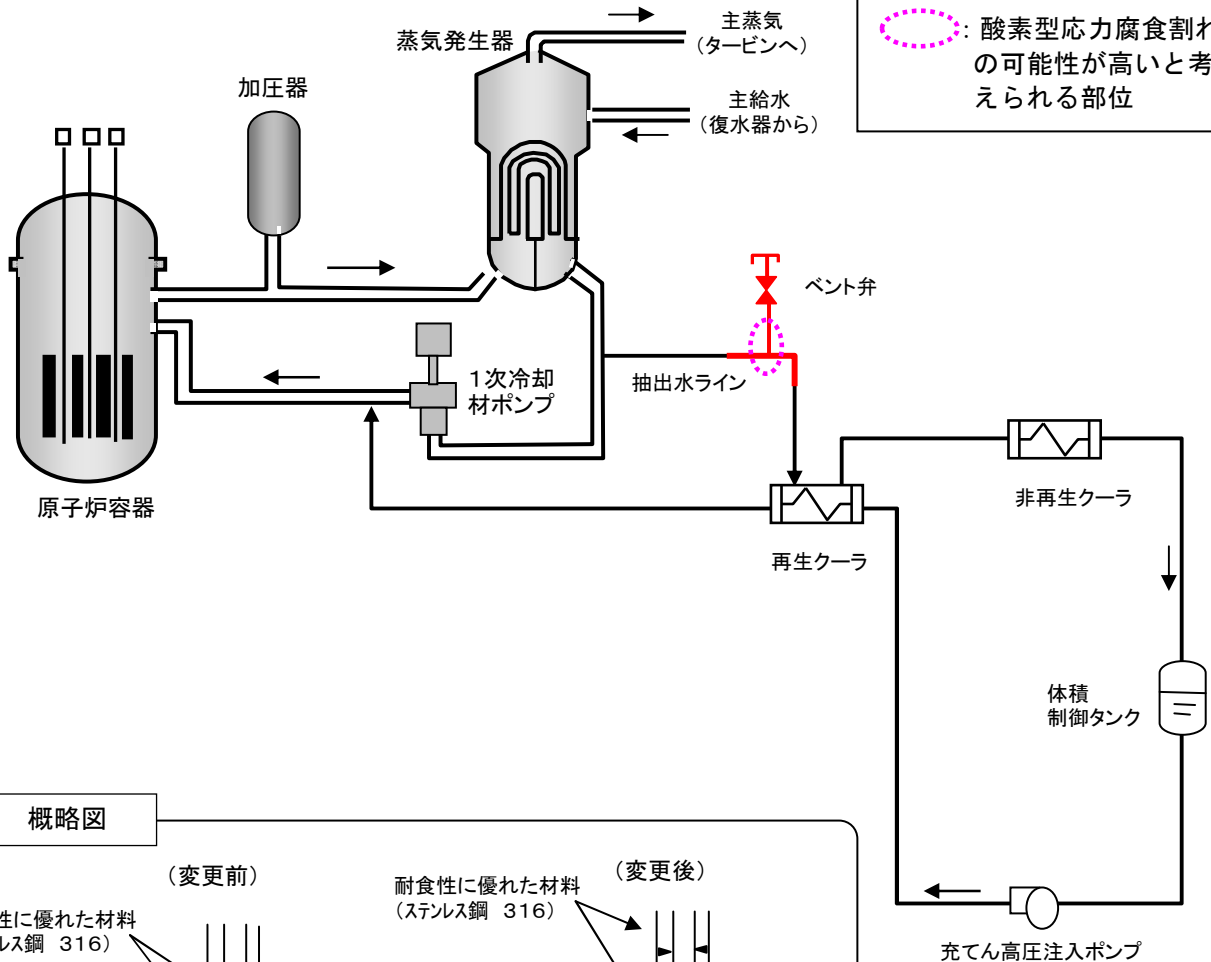
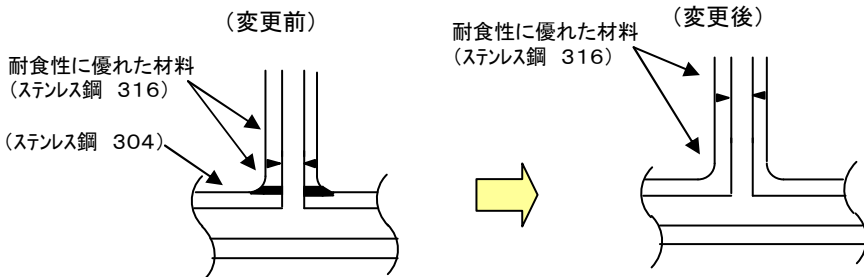
図-2 化学体積制御系統小口径配管他取替工事

国外PWRプラントにおける応力腐食割れ事象を踏まえ、1次冷却材の流れがない配管(高温環境で溶存酸素濃度が高い)の溶接部について、計画的に対策工事*1を実施しており、今回は当該系統1箇所について耐食性に優れた材料に取り替えた。また、取替え時の作業性を考慮し、対象箇所周辺の弁や配管の一部を取り替えた。

- : 取替範囲
- ⋯ : 酸素型応力腐食割れの可能性が高いと考えられる部位

国外PWRプラントにおける応力腐食割れ事象を踏まえ、1次冷却材の流れがない配管(高温環境で溶存酸素濃度が高い)の溶接部について、計画的に対策工事を実施しており、今回は当該系統1箇所について耐食性に優れた材料に取り替えた。また、取替え時の作業性を考慮し、対象箇所周辺の弁や配管の一部を取り替えた。

系統名	対象箇所	箇所数
化学体積制御系統	抽出水ライン再生クーラ入口配管	1箇所

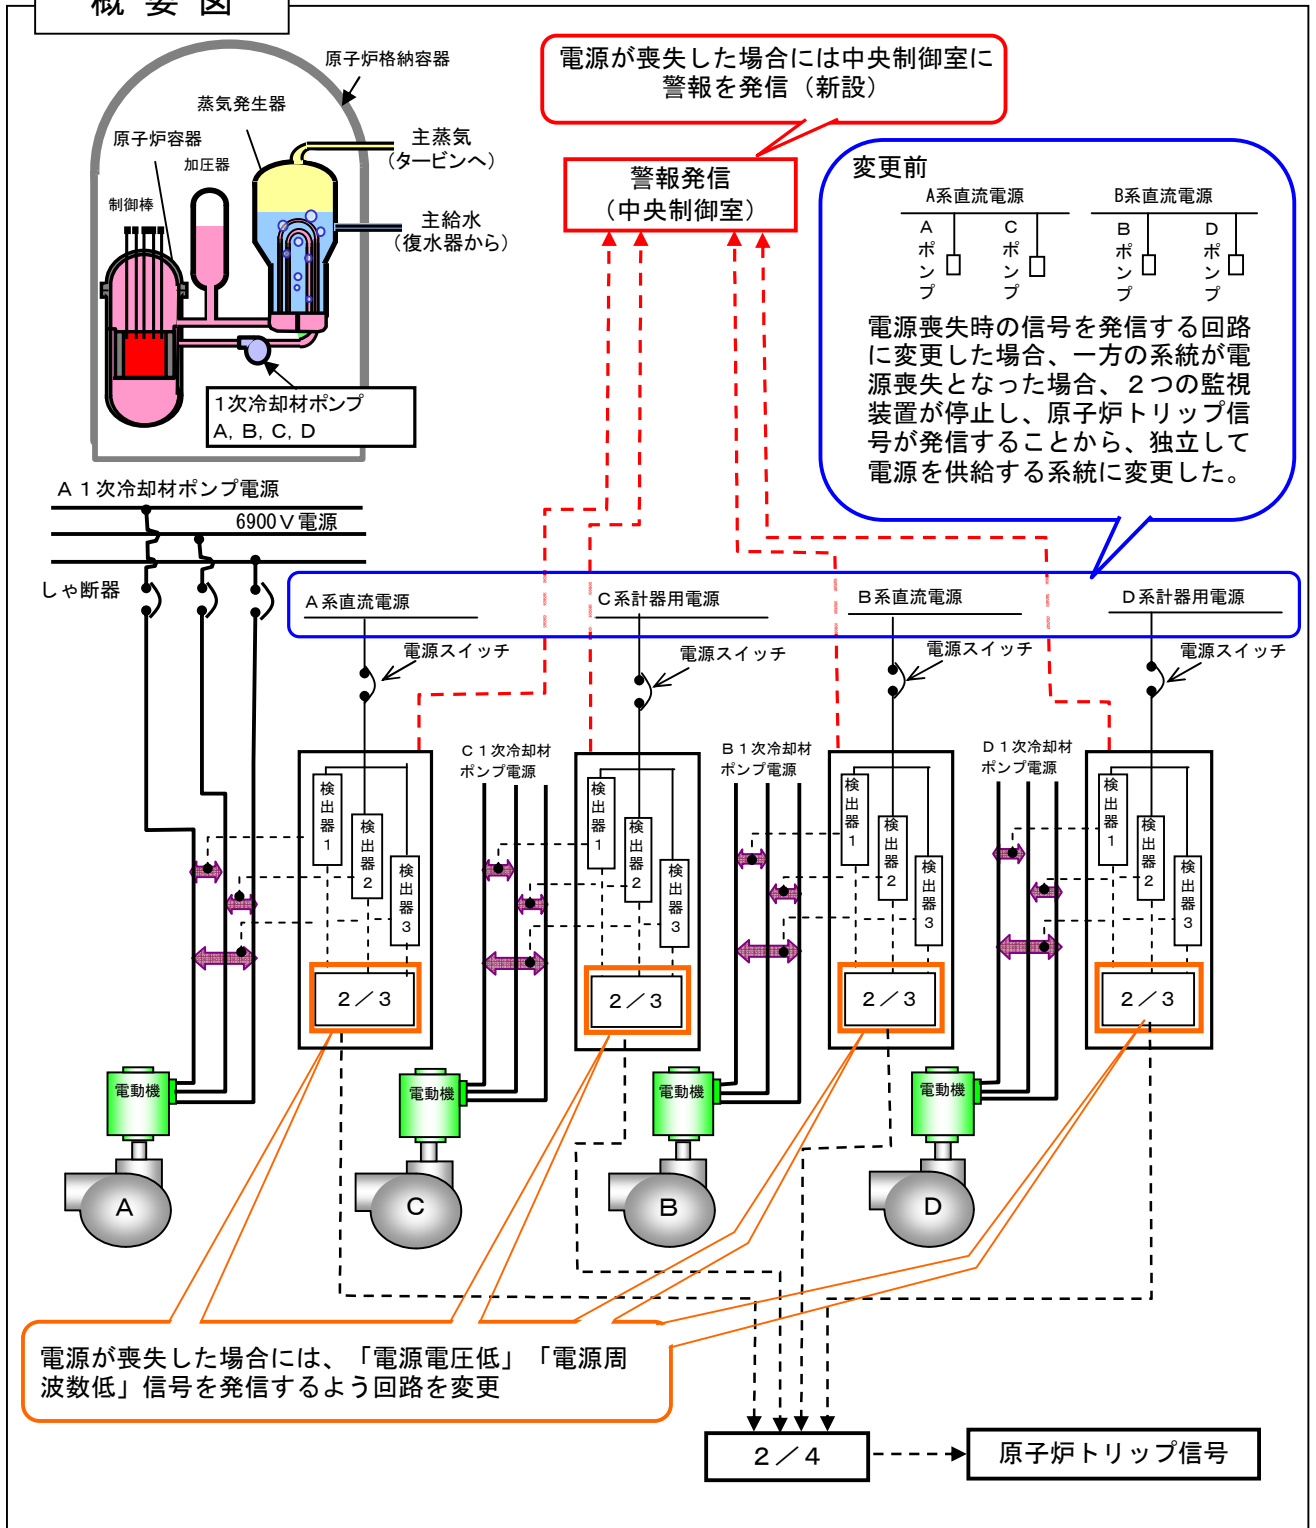
図-4 1次冷却材ポンプ電源監視回路改造工事

* 2 敦賀発電所2号機で、1次冷却材ポンプ駆動用電源の監視装置の電源が喪失した状態で運転した事象を踏まえ、平成22年5月、原子力安全・保安院は、事業者に対し監視装置の電源が喪失した場合に中央制御室に警報を発報する等の設備改善を行うよう指示した。

1次冷却材ポンプ駆動用電源の電圧および周波数の低下を監視する装置の電源が喪失した状態で運転することを防止するため、監視装置の電源が喪失した場合には中央制御室に警報を発報するとともに、「電源電圧低」および「電源周波数低」の信号を発信する回路構成に変更した。

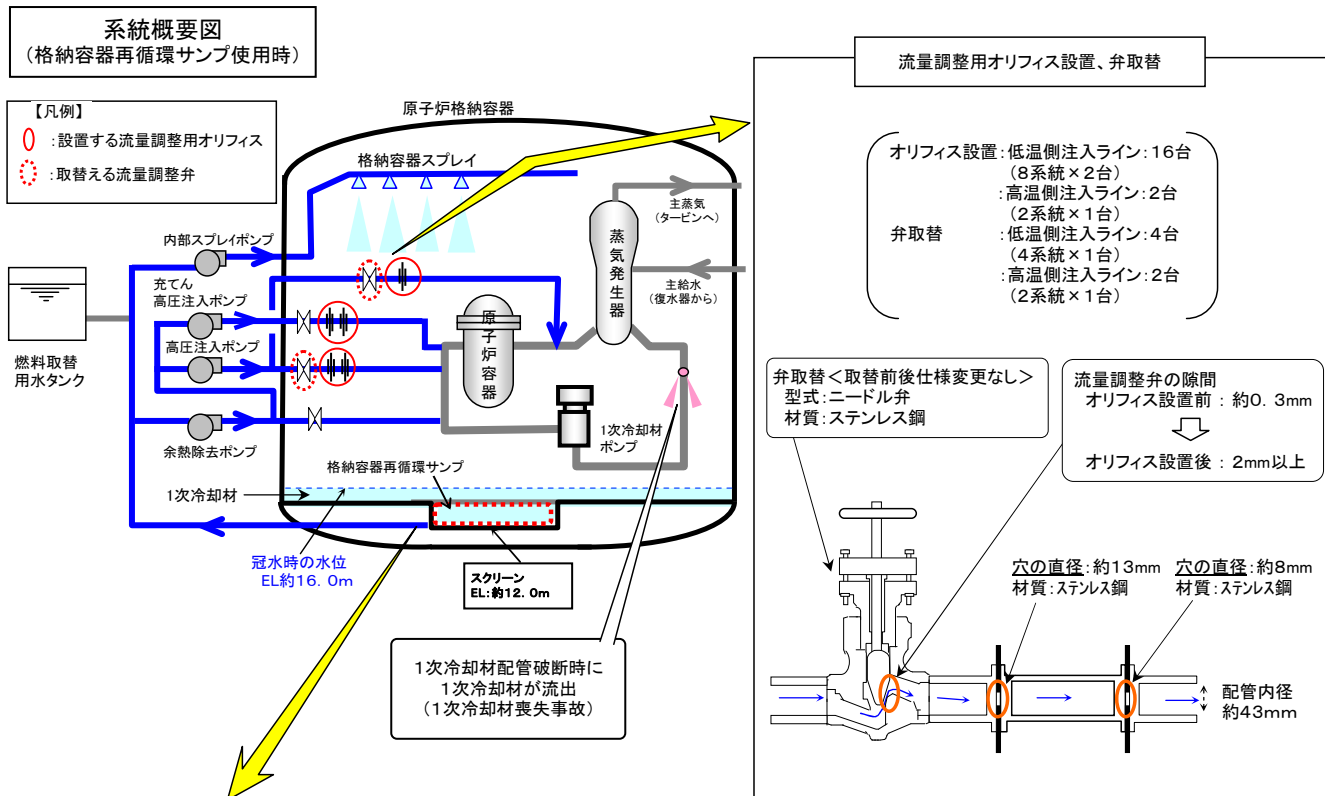
図-5 格納容器再循環サンプスクリーン取替工事

* 3 国外BWRプラントでの非常用炉心冷却系統ストレーナの閉塞事象を踏まえた原子力安全・保安院の指示を受け、格納容器再循環サンプスクリーンの有効性を評価した結果、設備上の対策が必要であると評価された。なお、設備上の対策を講じるまでは、閉塞事象発生時対応マニュアルの整備などの暫定対策を講じており、安全上の問題が生じることはない。

1次冷却材喪失事故時に格納容器再循環サンプスクリーンが異物混入により機能低下することを防止する観点から、スクリーンをより表面積が大きいものに取り替えた。
 また、同スクリーンを通過した異物が流量調整弁で閉塞しないよう弁開度(隙間)を大きくするため、一部の流量調整弁を新品に取り替えるとともに、弁の下流側に流量調整用オリフィスを設置した。

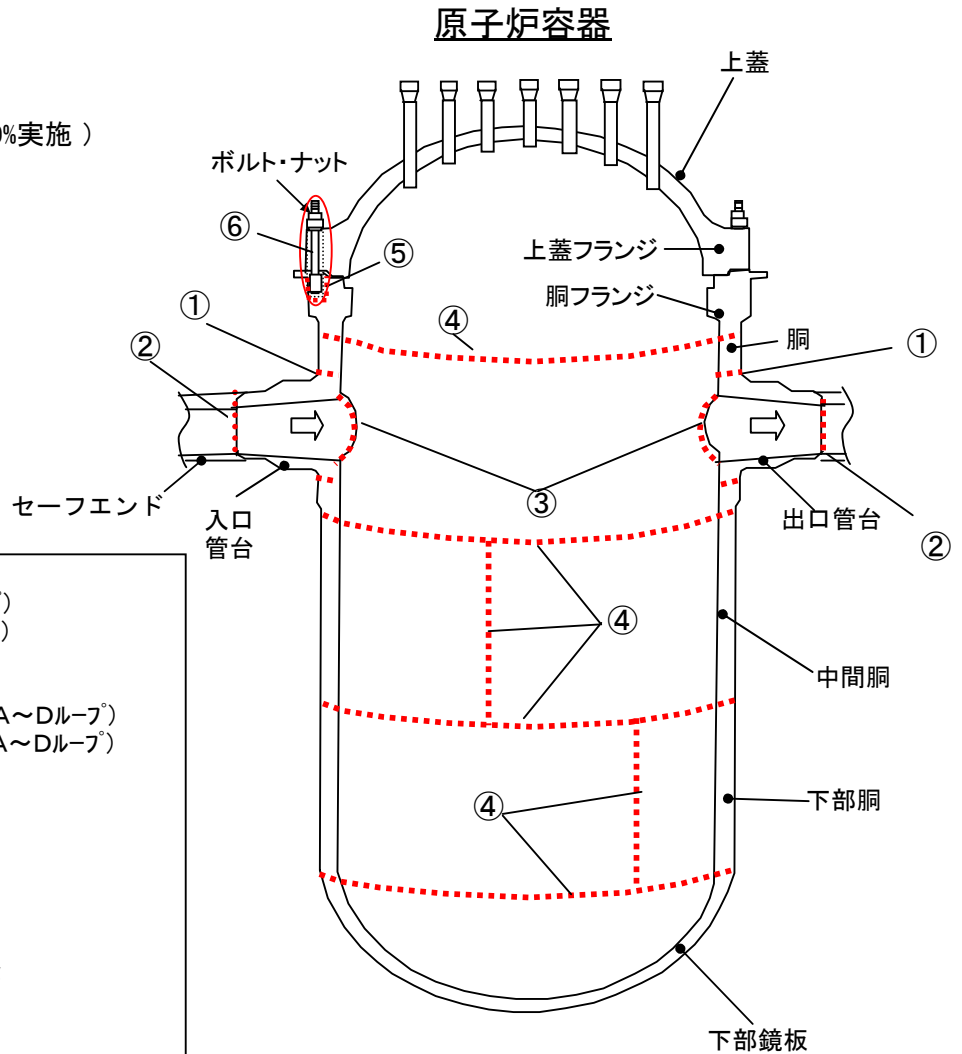
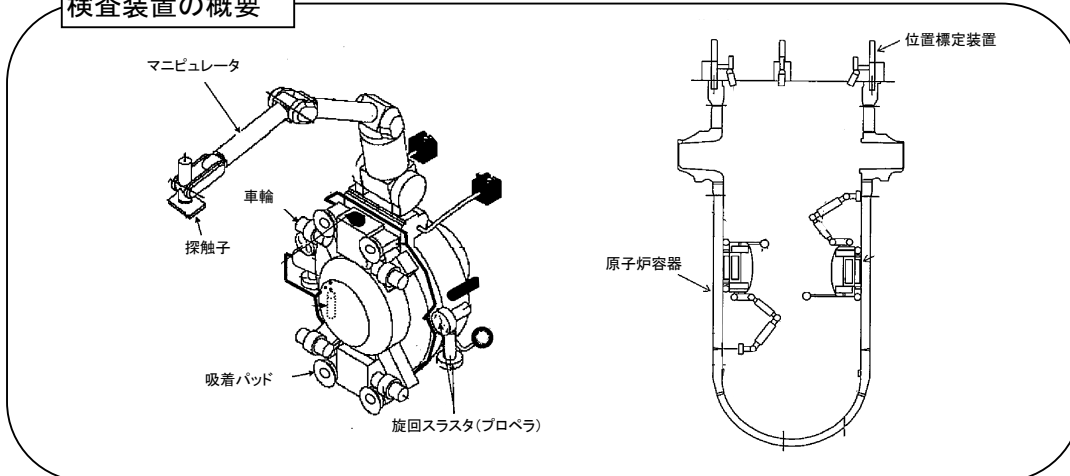
図-6 原子炉容器供用期間中検査

原子炉容器の供用期間中検査として、原子炉容器溶接部等の超音波探傷検査を行い、健全性を確認した。

- ① 入口管台と胴との溶接部(A~Dループ)
出口管台と胴との溶接部(A~Dループ)
全8箇所の溶接部全周を検査
- ② 入口管台とセーフエンドとの溶接部(A~Dループ)
出口管台とセーフエンドとの溶接部(A~Dループ)
全8箇所の溶接部全周を検査
- ③ 入口管台内面丸み部(A~Dループ)
出口管台内面丸み部(A~Dループ)
全8箇所の丸み部を検査
- ④ 胴の溶接部
全6箇所の溶接部全周(全長)を検査
- ⑤ 胴フランジネジ穴のネジ部
54箇所中14箇所を検査
- ⑥ スタッドボルト
54本中14本を検査

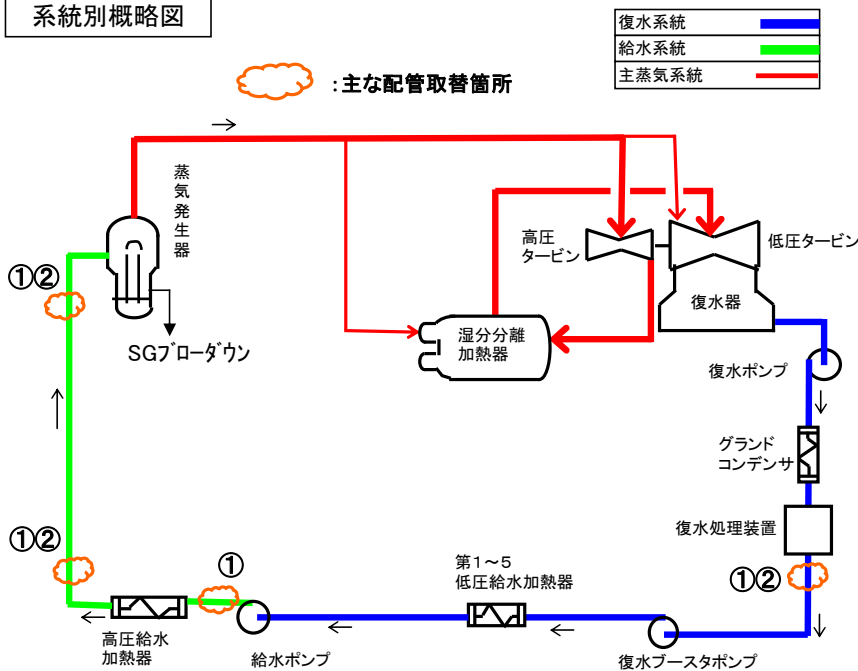
図-7 2次系配管の点検等

今定期検査において、合計1,494箇所について超音波検査(肉厚測定)等を実施した。
 <超音波検査(肉厚測定):1,448箇所、目視検査:46箇所>

必要最小厚さを下回っている箇所、および次回定期検査までに必要最小厚さを下回る可能性があるとして評価された箇所はなかった。

○過去の点検において減肉が確認された部位47箇所、配管取替え時の作業性を考慮した部位46箇所、合計93箇所を耐食性に優れたステンレス鋼もしくは低合金鋼の配管に取り替えた。

- ① 過去の点検結果で減肉が認められているため計画的に取り替えた箇所 (47箇所)
 - ・必要最小厚さとなるまでの期間が10年未満の箇所
 - 炭素鋼 ⇒ ステンレス鋼 33箇所
 - 炭素鋼 ⇒ 低合金鋼 6箇所
 - ・必要最小厚さとなるまでの期間が10年以上の箇所
 - 炭素鋼 ⇒ ステンレス鋼 5箇所
 - 炭素鋼 ⇒ 低合金鋼 3箇所

- ② 配管取替時の作業性*を考慮して取り替えた箇所 (46箇所)
 - 炭素鋼 ⇒ ステンレス鋼 28箇所
 - 炭素鋼 ⇒ 低合金鋼 18箇所

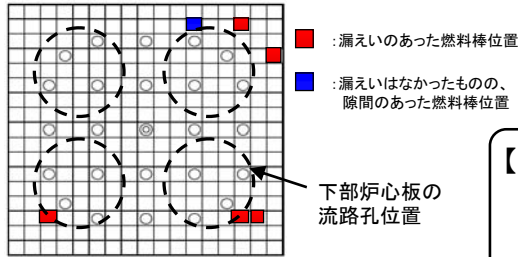
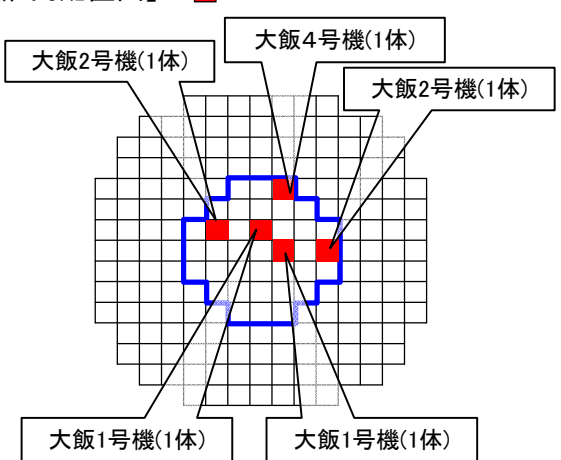
これまでの調査で、漏えいの原因は、A型燃料の集合体下部コーナー部において、燃焼度が進んだ状態で、かつ原子炉の中央部に配置したケースで、燃料下部で隣接燃料への横流れにより燃料棒が通常よりも大きく振動し、下部支持格子のパネ板部等で被覆管の摩耗が進み漏えいしたものと推定された。

- ・ウラン燃料約40,000MWd/t以上、ガドリニア入り燃料約37,000MWd/t以上の燃焼度で漏えい
- ・原子炉での配置は炉心中央から4列目までの位置
- ・漏えい燃料棒は集合体内の外周に近いコーナー部の燃料棒
- ・第9支持格子部に支持板やばね板と燃料棒の間に隙間や入り込みが認められるものがある

- ・漏えい燃料棒は集合体内の外周に近いコーナー部で発生している。

・炉心中心から4列目までに装荷された際に漏えいが発生している。

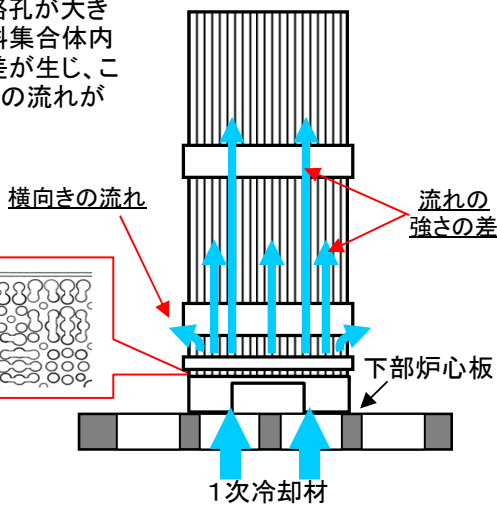
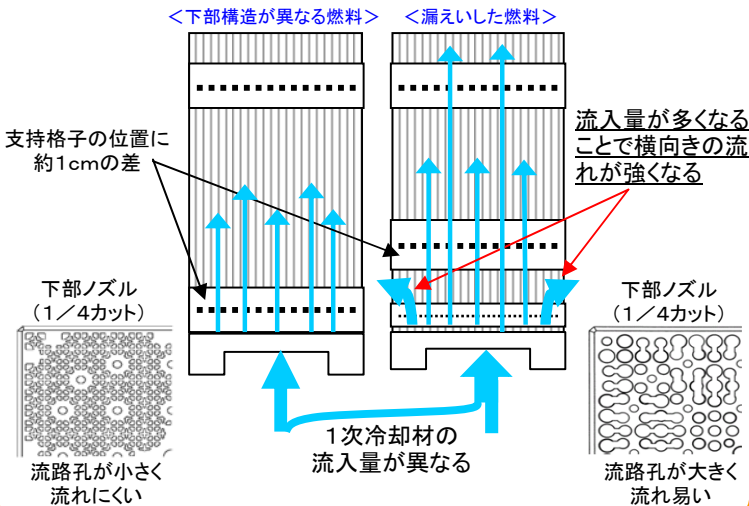
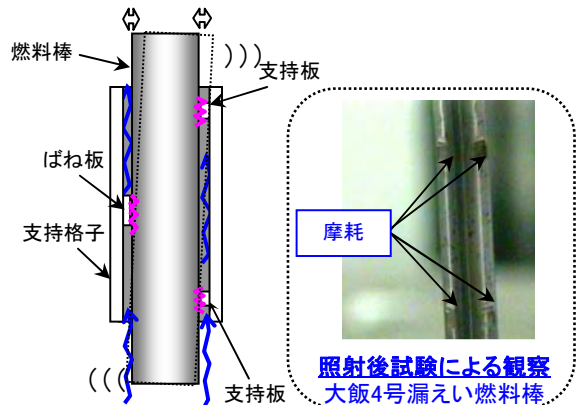
下部ノズルの流路孔が大きいことにより、燃料集合体内の流れの強さに差が生じ、この差により横向きの流れが生じる。

- ・下部構造の違う燃料が隣接すると、流れ易さの違いにより、1次冷却材の流入量が異なり、横向きの流れが強くなる。

燃料集合体の要因に加えて、炉心中央部の流れが強いことも加わり、横向きの流れが強くなり、燃料棒が通常よりも大きく振動し、フレットング摩耗が進展したと推定した。
