大飯発電所3号機の第15回定期検査開始について

大飯発電所3号機（加圧水型軽水炉；定格電気出力118万kW）は、平成23年3月18日から約4カ月の予定で第15回定期検査を実施する。定期検査を実施する主な設備は次のとおりである。

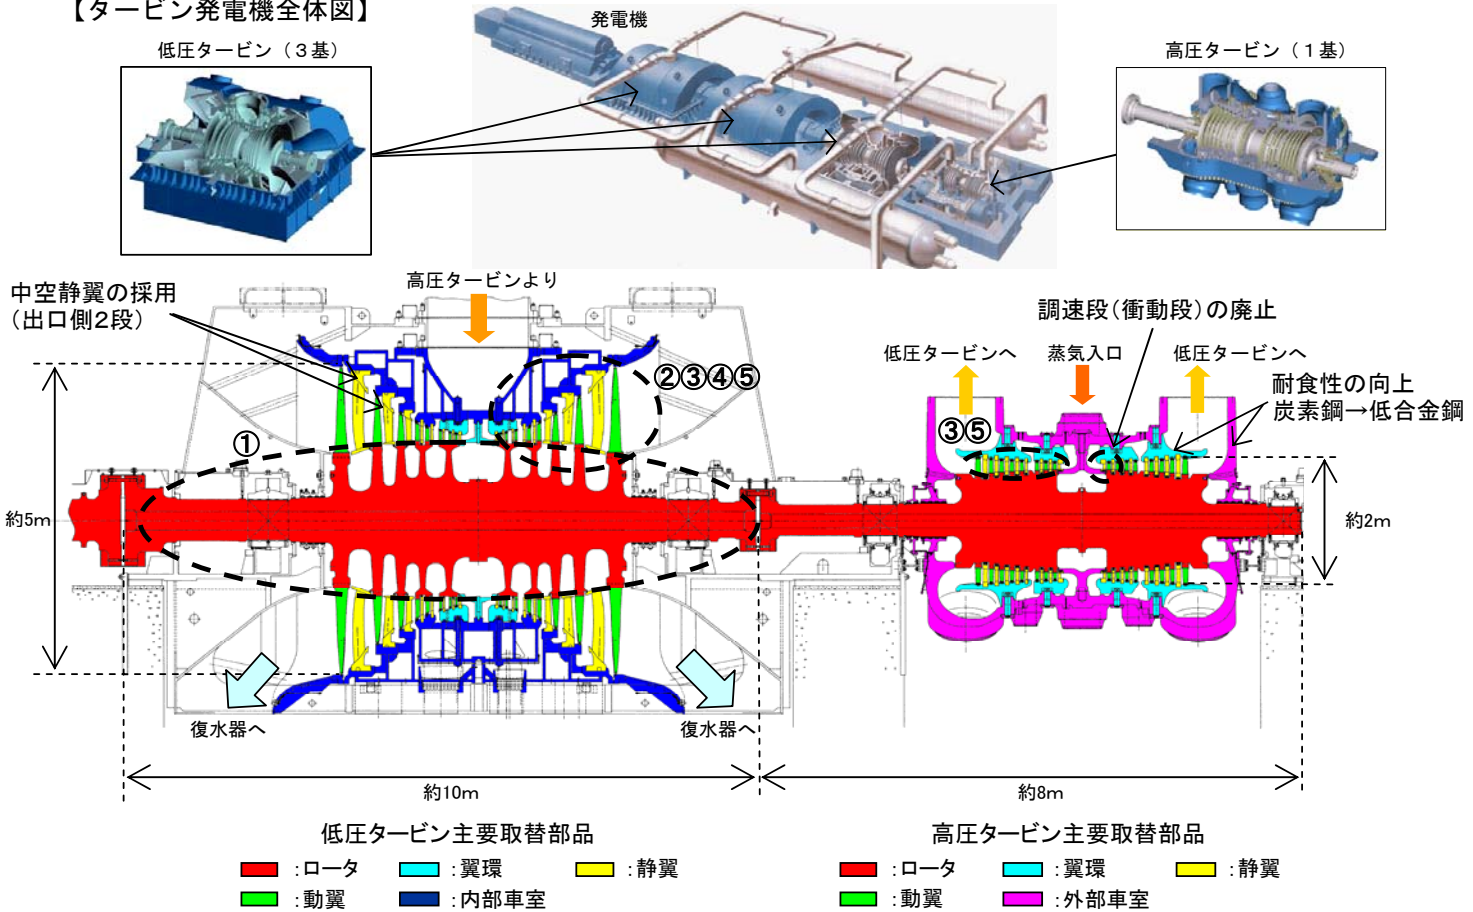
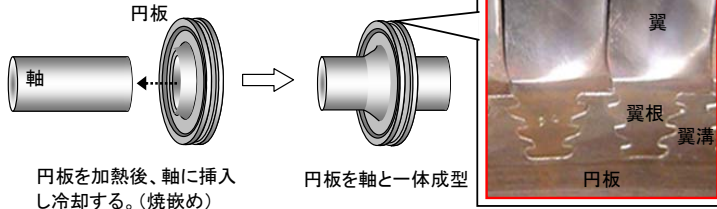
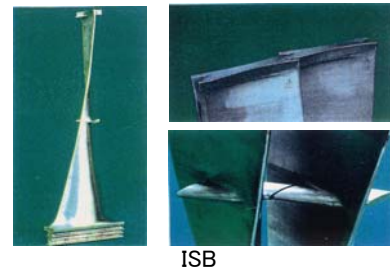
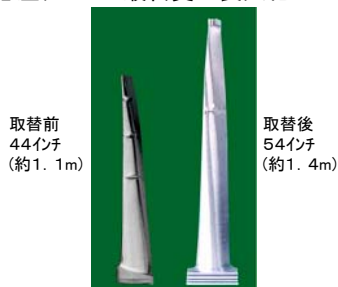
図-1 低圧／高圧タービン取替工事

国外で発生した低圧タービン円板での応力腐食割れ事象を踏まえ、予防保全対策として、低圧タービン(3基)について、円板と軸を一体成型した全一体ロータ構造の採用や材料強度の変更等により信頼性の向上を図った最新型に取り替える。

また、併せて高圧タービン(1基)についても、信頼性向上の観点から、振動応力を低減した翼等を採用した最新型に取り替える。

国外で発生した低圧タービン円板での応力腐食割れ事象を踏まえ、予防保全対策として、低圧タービンについて、円板と軸を一体成型した全一体ロータ構造の採用や材料の強度変更等により信頼性の向上を図った最新型に取り替える。
また、高圧タービンについても、信頼性向上の観点から低圧タービンと併せて取り替える。

- ①全一体ロータの採用
 - ・熱処理により応力腐食割れの感受性を低くした全一体ロータを採用
- ②大型翼根・翼溝の採用
 - ・形状を大きく、滑らかにし局部応力を低減

- ③インテグラルシュラウド翼 (ISB) の採用
 - ・タービン回転時に生じる遠心力による翼の振り戻りを利用した全周綴り構造の採用により振動応力を低減

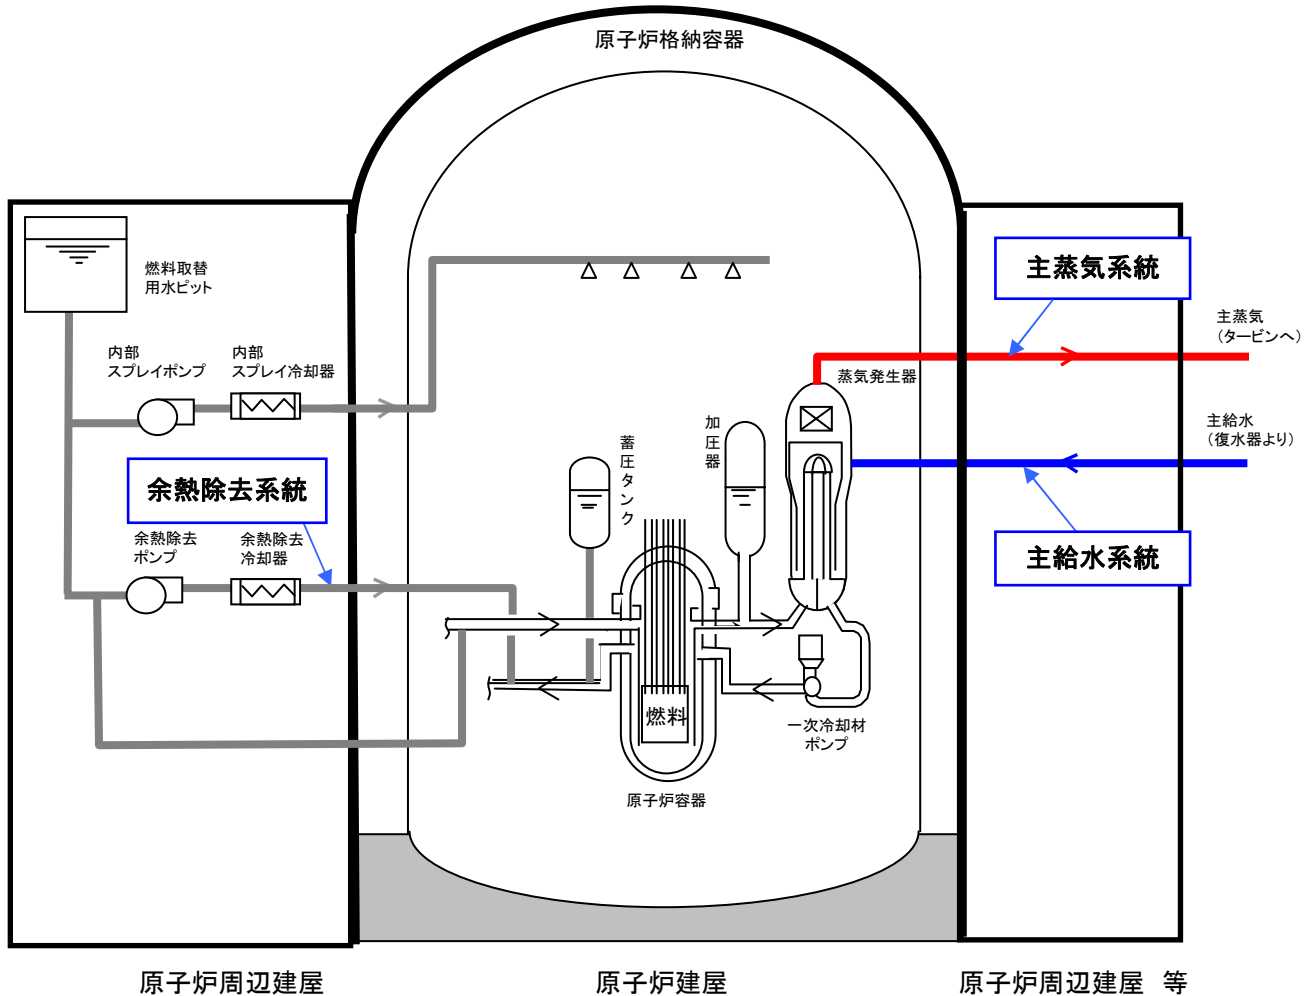
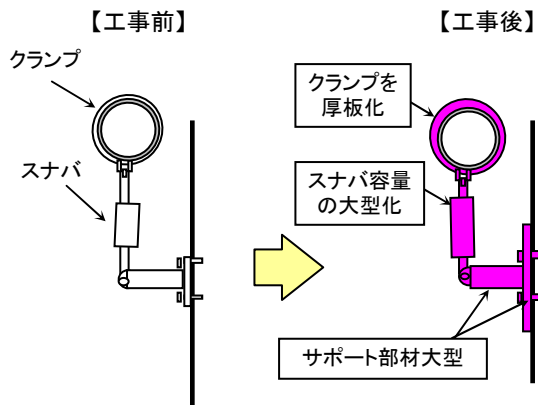
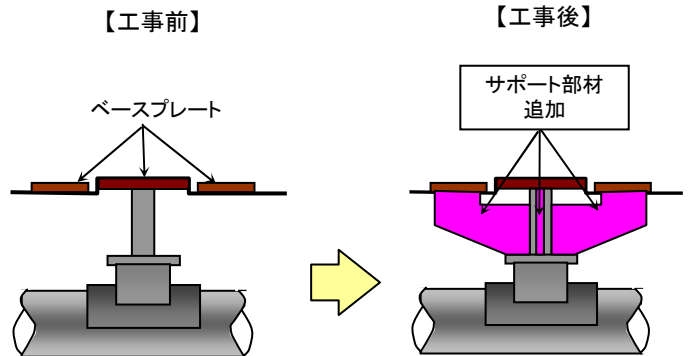
図-2 耐震裕度向上工事

既設設備の耐震性を一層向上させるため、主蒸気系統や主給水系統および余熱除去系統の配管の支持構造物を強化する。

(スナバ)
配管の熱による伸びなどゆっくりとした変化には追従するが、地震等の激しい動きに対し、配管を固定する機能を持つ。

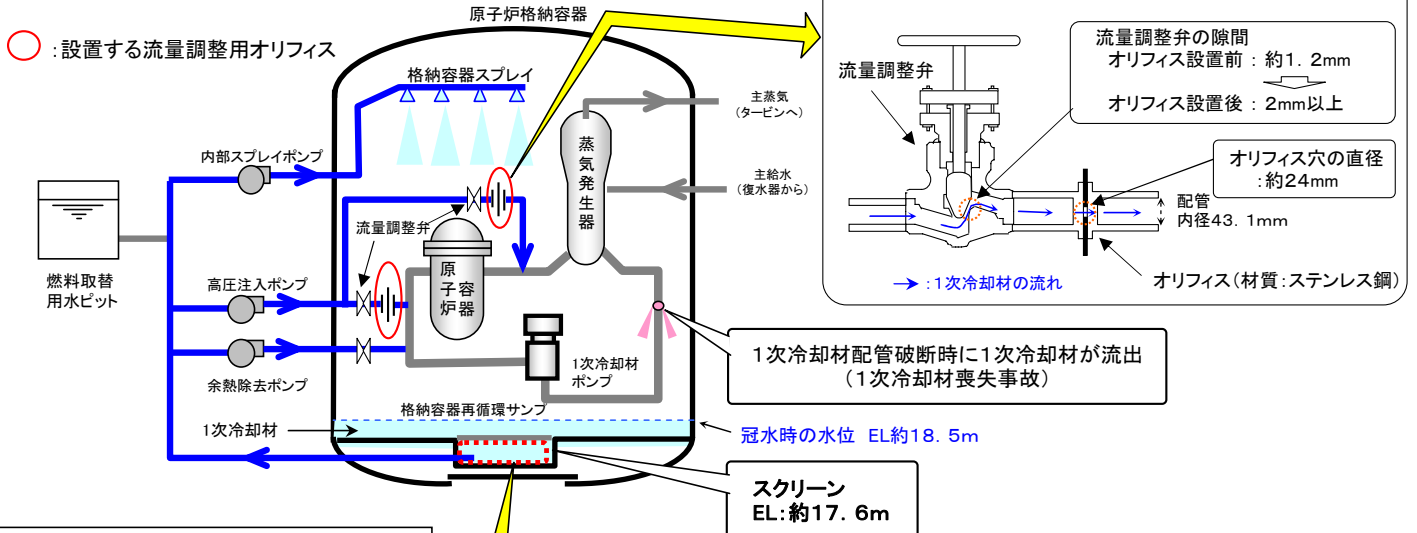
図-3 格納容器再循環サンプスクリーン取替工事

1次冷却材喪失事故時に格納容器再循環サンプスクリーンが異物混入により機能低下することを防止する観点から、スクリーンをより表面積の大きいものに取り替える。

また、同スクリーンを通過した異物が流量調整弁で閉塞しないよう弁の開度(隙間)を大きくし、その下流側に流量調整用オリフィスを設置する。

* 2 国外BWRプラントでの非常用炉心冷却系統ストレーナの閉塞事象を踏まえた原子力安全・保安院の指示を受け、格納容器再循環サンプスクリーンの有効性を評価した結果、設備上の対策が必要であると評価された。なお、設備上の対策を講じるまでは、閉塞事象発生時対応マニュアルの整備などの暫定対策を講じており、安全上の問題が生じることはない。

1次冷却材喪失事故時に格納容器再循環サンプスクリーンが異物混入により機能低下することを防止する観点から、スクリーンの表面積をより大きいものに取り替える。また、同スクリーンを通過した異物が流量調整弁で閉塞しないよう開度(隙間)を大きくするため、流量調整用オリフィスを設置する。

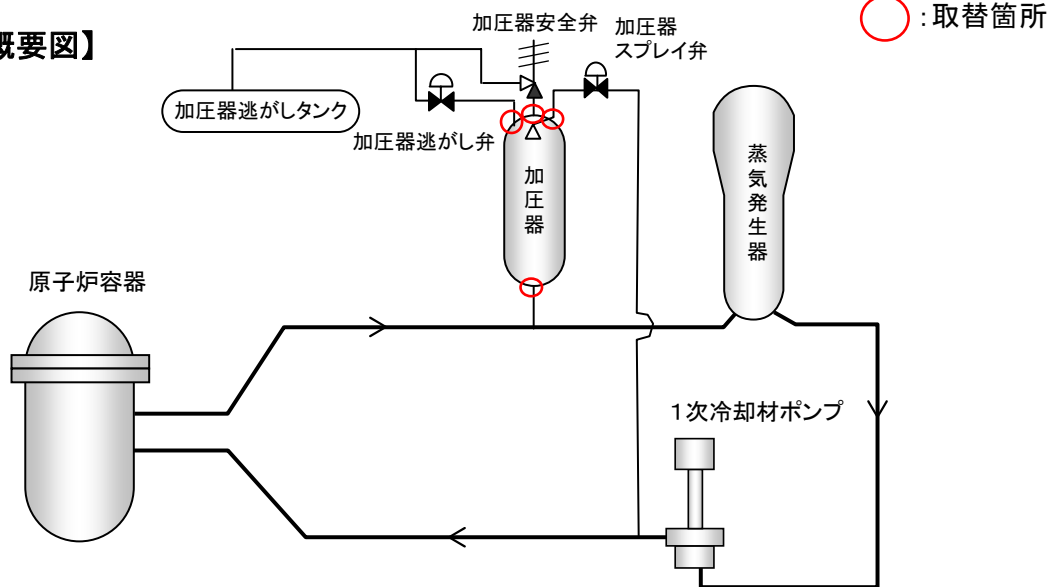
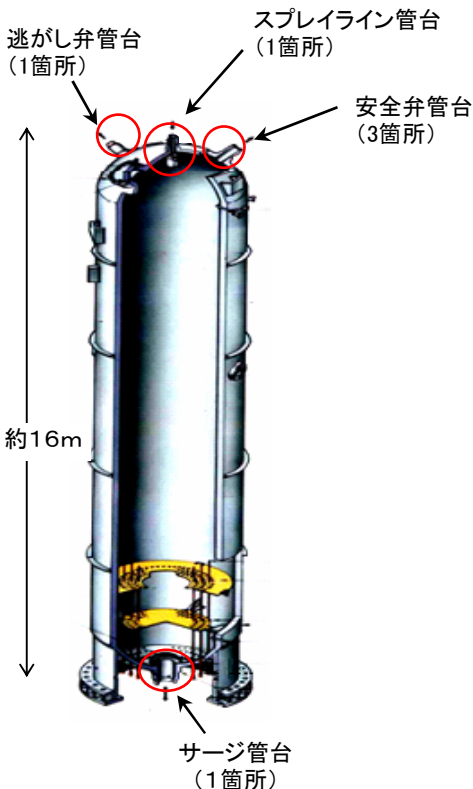
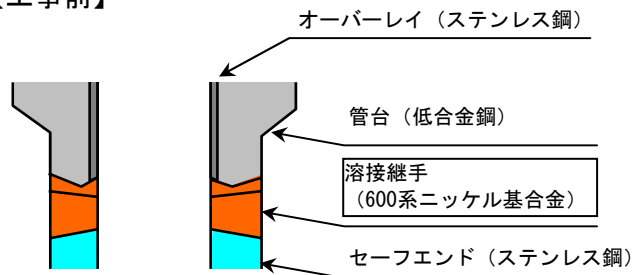
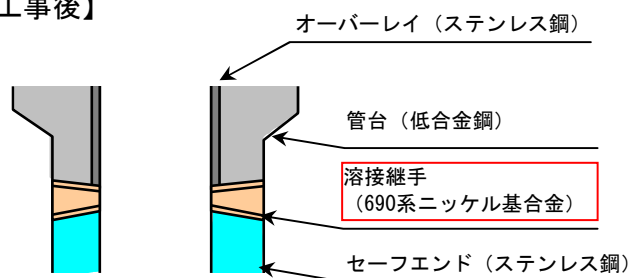
図-4 600系ニッケル基合金溶接部の応力腐食割れに係る予防保全工事

国内外PWRプラントにおける応力腐食割れ事象を踏まえ、予防保全対策として、加圧器サージ管台、安全弁管台、逃がし弁管台、スプレイライン管台について、600系ニッケル基合金で溶接された管台から耐食性に優れた690系ニッケル基合金で溶接された管台に取り替える。

国内外PWRプラントにおける応力腐食割れ事象を踏まえ、予防保全対策として、加圧器のサージ管台、安全弁管台、逃がし弁管台、スプレイライン管台の溶接部について、600系ニッケル基合金で溶接された管台から耐食性に優れた690系ニッケル基合金で溶接された管台に取り替える。

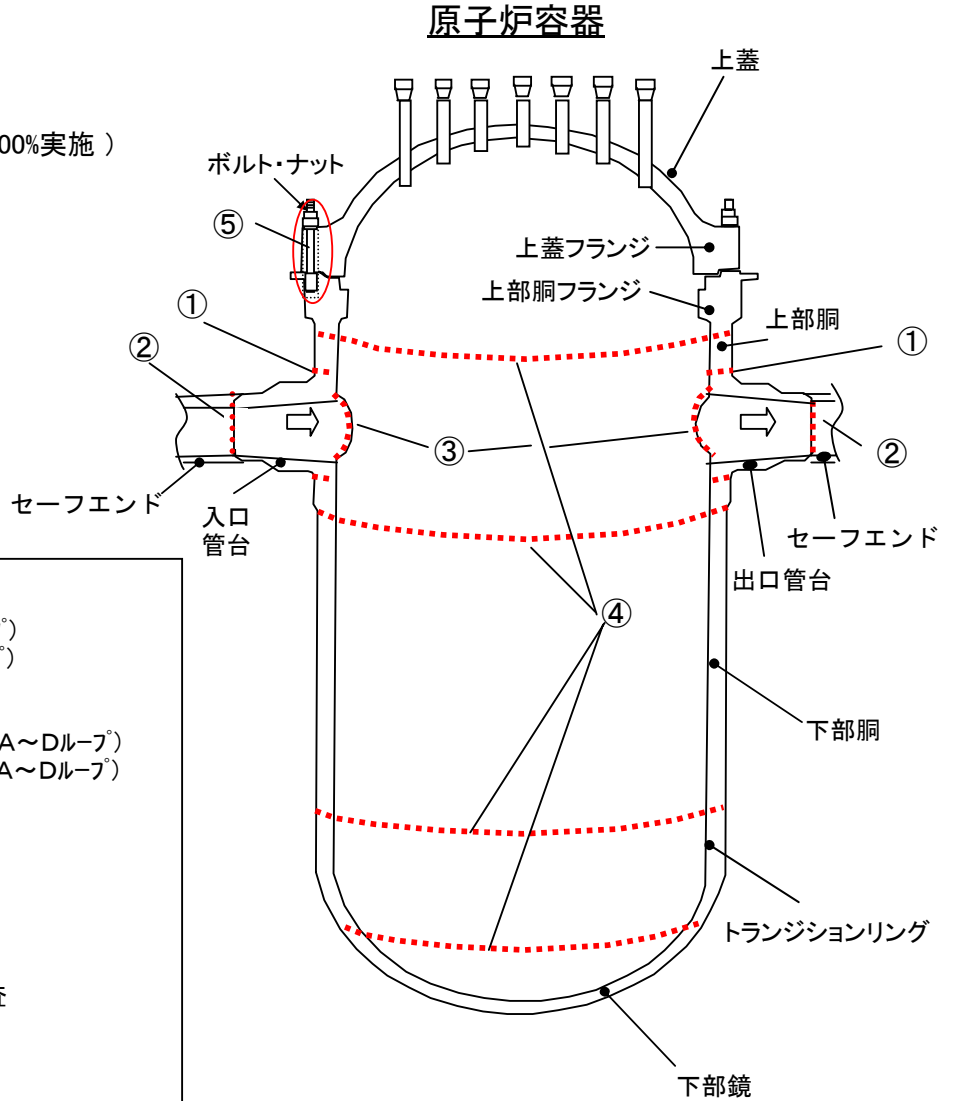
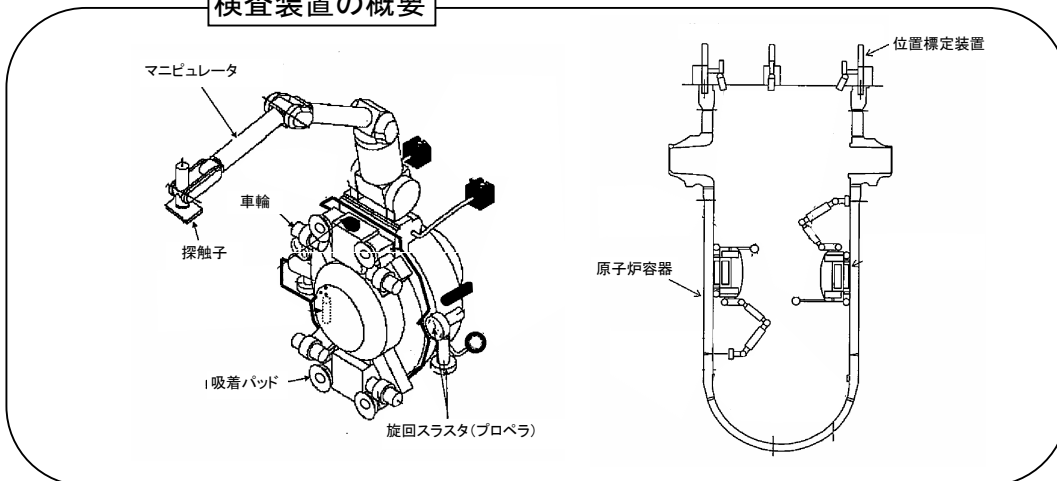
図-5 原子炉容器供用期間中検査

原子炉容器の供用期間中検査として、原子炉容器溶接部等の超音波探傷検査を行い、健全性を確認する。

- ① 入口管台と胴との溶接部 (A~Dループ)
出口管台と胴との溶接部 (A~Dループ)
全8箇所の溶接部全周を検査
- ② 入口管台とセーフエンドとの溶接部 (A~Dループ)
出口管台とセーフエンドとの溶接部 (A~Dループ)
全8箇所の溶接部全周を検査
- ③ 入口管台内面丸み部 (A~Dループ)
出口管台内面丸み部 (A~Dループ)
全8箇所の丸み部を検査
- ④ 胴の溶接部
全4箇所の溶接部全周 (全長) を検査
- ⑤ スタッドボルト
54本中7本を検査

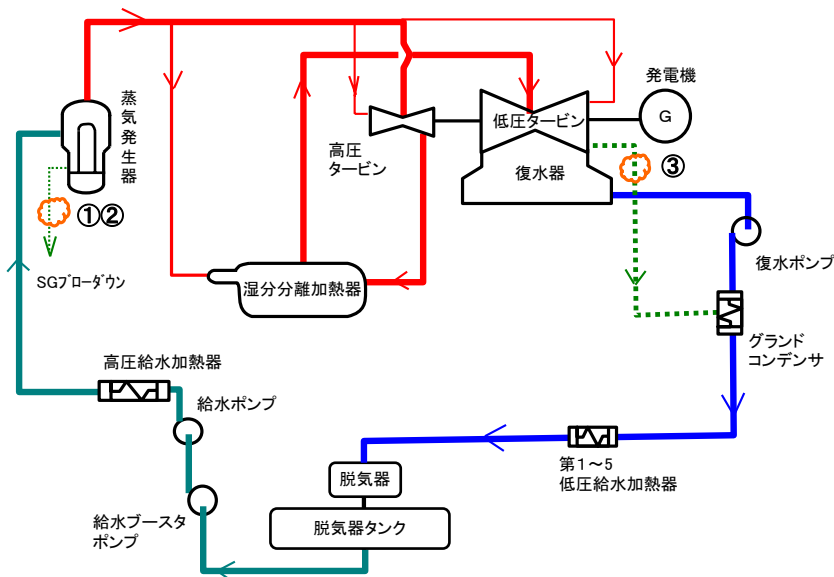
図-6 2次系配管の点検等

関西電力㈱の定めた「2次系配管肉厚の管理指針」に基づき、2次系配管 815 箇所について超音波検査（肉厚測定）等を実施する。

また、過去の点検で減肉が確認された部位 4 箇所、配管取替え時の作業性を考慮した部位32箇所、配管の保守性を考慮した部位22箇所、合計58箇所を耐食性に優れたステンレス鋼もしくは低合金鋼の配管に取り替える。

今定期検査において、合計815箇所について超音波検査(肉厚測定)等を実施する。
 <超音波検査(肉厚測定):791箇所、内面目視検査:24箇所>

○過去の点検において減肉が確認された部位4箇所、配管取替の作業性を考慮した部位32箇所、および今後の保守性を考慮した部位22箇所、合計58箇所を耐食性の優れたステンレス鋼または低合金鋼の配管に取り替える。

- ① 余寿命5年未満で減肉が確認されたため取り替える。
 (4箇所)
 炭素鋼 ⇒ ステンレス鋼 4箇所
- ② 配管取替による作業性^{※1}を考慮して取り替える。
 (32箇所)
 炭素鋼 ⇒ ステンレス鋼 26箇所
 ステンレス鋼 ⇒ ステンレス鋼 6箇所
- ③ 配管の保守性^{※2}を考慮して取り替える。
 (22箇所)
 炭素鋼 ⇒ 低合金鋼 20箇所
 ステンレス鋼 ⇒ ステンレス鋼 2箇所
 (合計 58箇所)
