## 高浜発電所1号機の定期検査状況について

(非常用ディーゼル発電機からの潤滑油漏えいの原因と対策)

# 高浜発電所1号機の定期検査状況について (B-非常用ディーゼル発電機からの潤滑油漏えい)

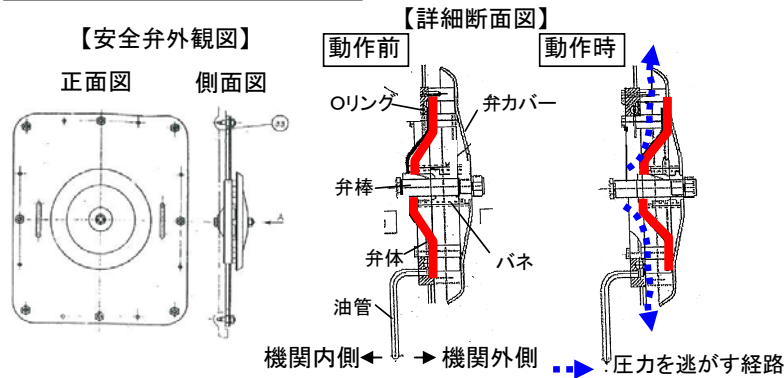
## ①クランク室安全弁構造図

- ・クランク室安全弁4台を取り外し、外観点検を行った結果、すべての安全弁において、弁が動作し潤滑油が漏れ出した痕跡が認められた。
- ・工場で弁の動作確認を実施した結果、すべての弁が正常に動作することが確認された。
- ・これらのことから、クランク室内の圧力が上昇したことにより、安全弁が動作したものと推定された。

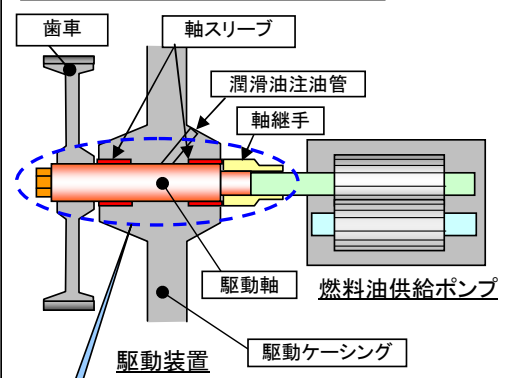
## ②燃料油供給ポンプ構造図

燃料油供給ポンプ駆動装置の軸スリーブ内面に加工された油溝に潤滑油の残渣が堆積していたことにより、潤滑油の流れが妨げられ、駆動軸と軸スリーブの摺動部の接触抵抗が大きくなった。

このため、駆動軸と軸スリーブの摺動部が高温となり、摺動部周辺の潤滑油が気化することにより、クランク室内の圧力が上昇し、クランク室安全弁が動作したものと推定された。

軸スリーブの油溝に潤滑油の残渣が堆積していた。

油溝(残渣が堆積)  
長さ30mm  
深さ0.5mm

変色は、駆動軸を保持する軸スリーブ近傍の駆動軸および軸継手の表面に認められ、その色調(褐色、青・紫色)から、試運転中の当該部の温度は250°Cを超えていたものと推定された。

- ・当該Bー非常用ディーゼル発電機の燃料油供給ポンプ駆動装置の駆動軸、軸スリーブおよび軸継手を新しいものに取り替える。
- ・また、Aー非常用ディーゼル発電機の燃料油供給ポンプ駆動装置についても、同様に駆動軸等の取替えを行う。
- ・今後、ポンプ本体の分解点検（2定期検査に1回）に合わせて、燃料油供給ポンプ駆動装置の分解点検を行う。
