平成23年7月20日
原子力安全対策課
(2 3 - 1 7)
<15時記者発表>

高浜発電所4号機の第20回定期検査開始について

高浜発電所4号機（加圧水型軽水炉；定格電気出力87.0万kW）は、平成23年7月21日から約4カ月の予定で第20回定期検査を実施する。定期検査を実施する主な設備は次のとおりである。

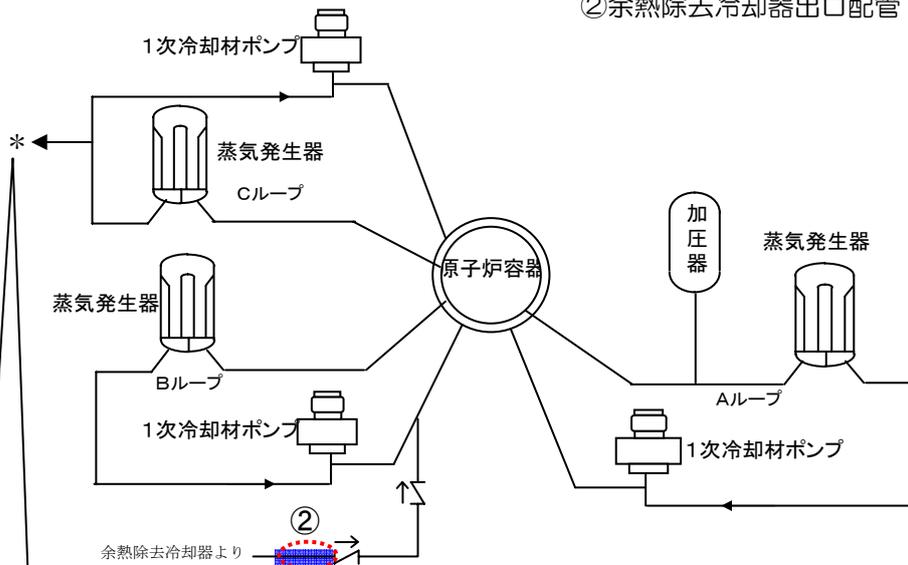
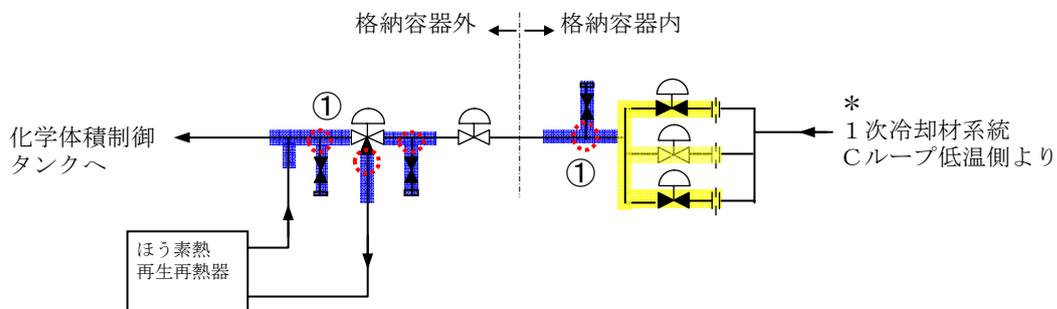
図-1 原子炉冷却系統設備小口径配管他取替工事

国外PWRプラントにおける応力腐食割れ事象を踏まえ、1次冷却材の流れがない配管（高温環境で溶存酸素濃度が高い）の溶接部について、計画的に対策工事*1を実施しており、耐食性に優れた材料に取り替える。また、取替え時の作業性を考慮し、対象箇所周辺の弁や配管の一部を取り替える。

国外PWRプラントにおける応力腐食割れ事象を踏まえ、1次冷却材の流れがない配管(高温環境で溶存酸素濃度が高い)の溶接部について、計画的に対策工事を実施しており、耐食性に優れた材料に取り替える。また、取替え時の作業性を考慮し、対象箇所周辺の弁や配管の一部を取り替える。

- [酸素型応力腐食割れ対策の箇所数]
- ①化学体積制御系統抽出配管 : 4箇所
 - ②余熱除去冷却器出口配管 : 1箇所

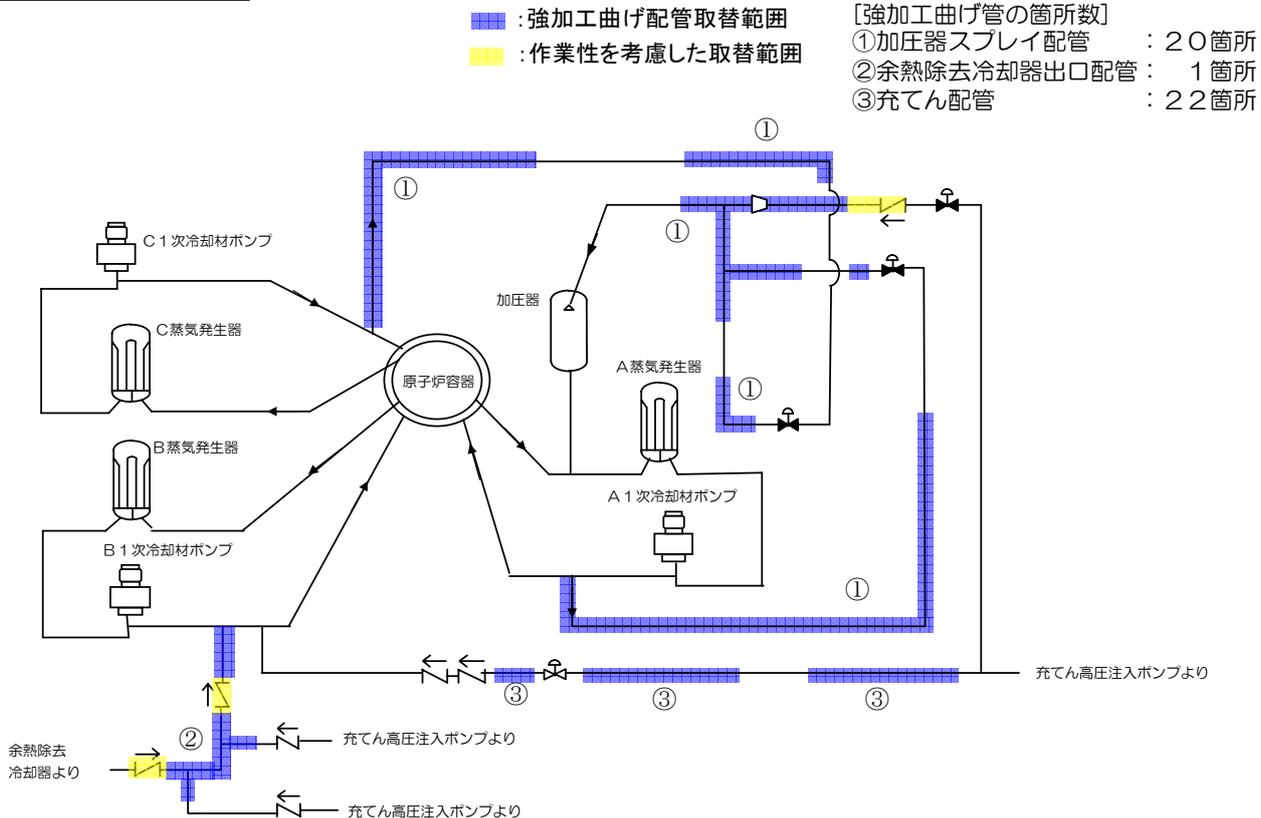
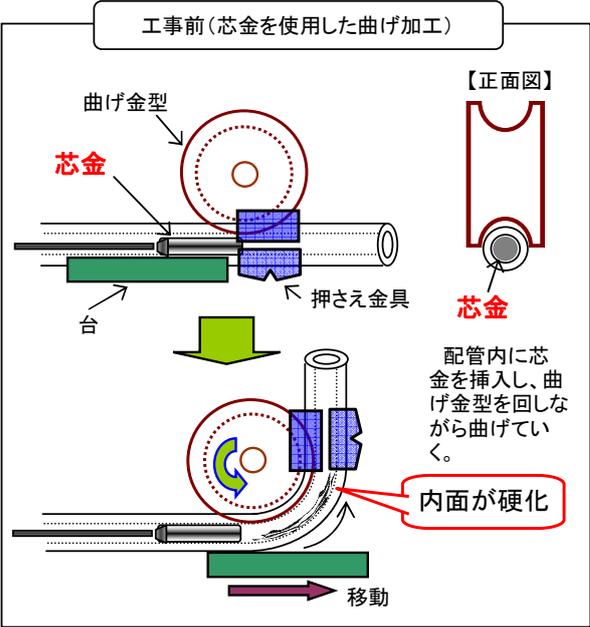
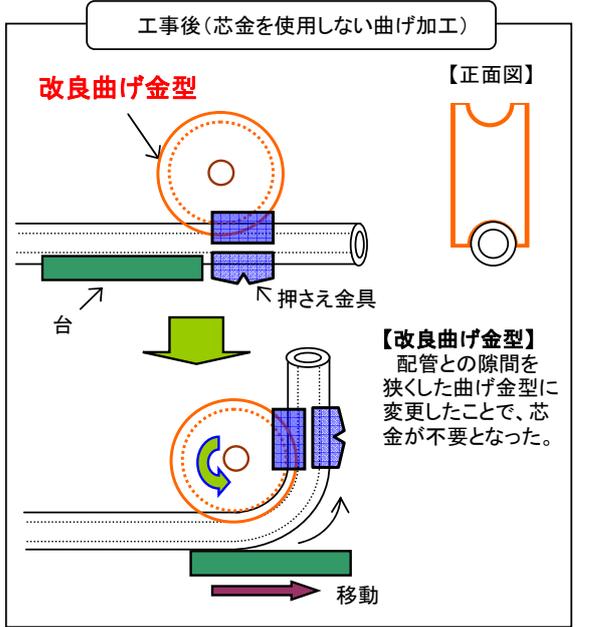
図-2 1次系強加工曲げ配管取替工事

国外BWRプラントにおいて、芯金を使用して曲げ加工した配管の内面で応力腐食割れが発生した事象を踏まえ、予防保全として、1次冷却材系統につながる曲げ配管のうち、芯金を使用して曲げ加工したものを、芯金を使用せずに曲げ加工した配管に取り替える。また、取替え時の作業性を考慮し、対象箇所周辺の弁や配管の一部を取り替える。

国外BWRプラントにおいて、芯金を使用して曲げ加工した配管の内面で応力腐食割れが発生した事象を踏まえ、予防保全として、1次冷却材系統につながる曲げ配管のうち、芯金を使用して曲げ加工したものを、芯金を使用せずに曲げ加工した配管に取り替える。また、取替え時の作業性を考慮して、対象箇所周辺の弁や配管の一部を取り替える。

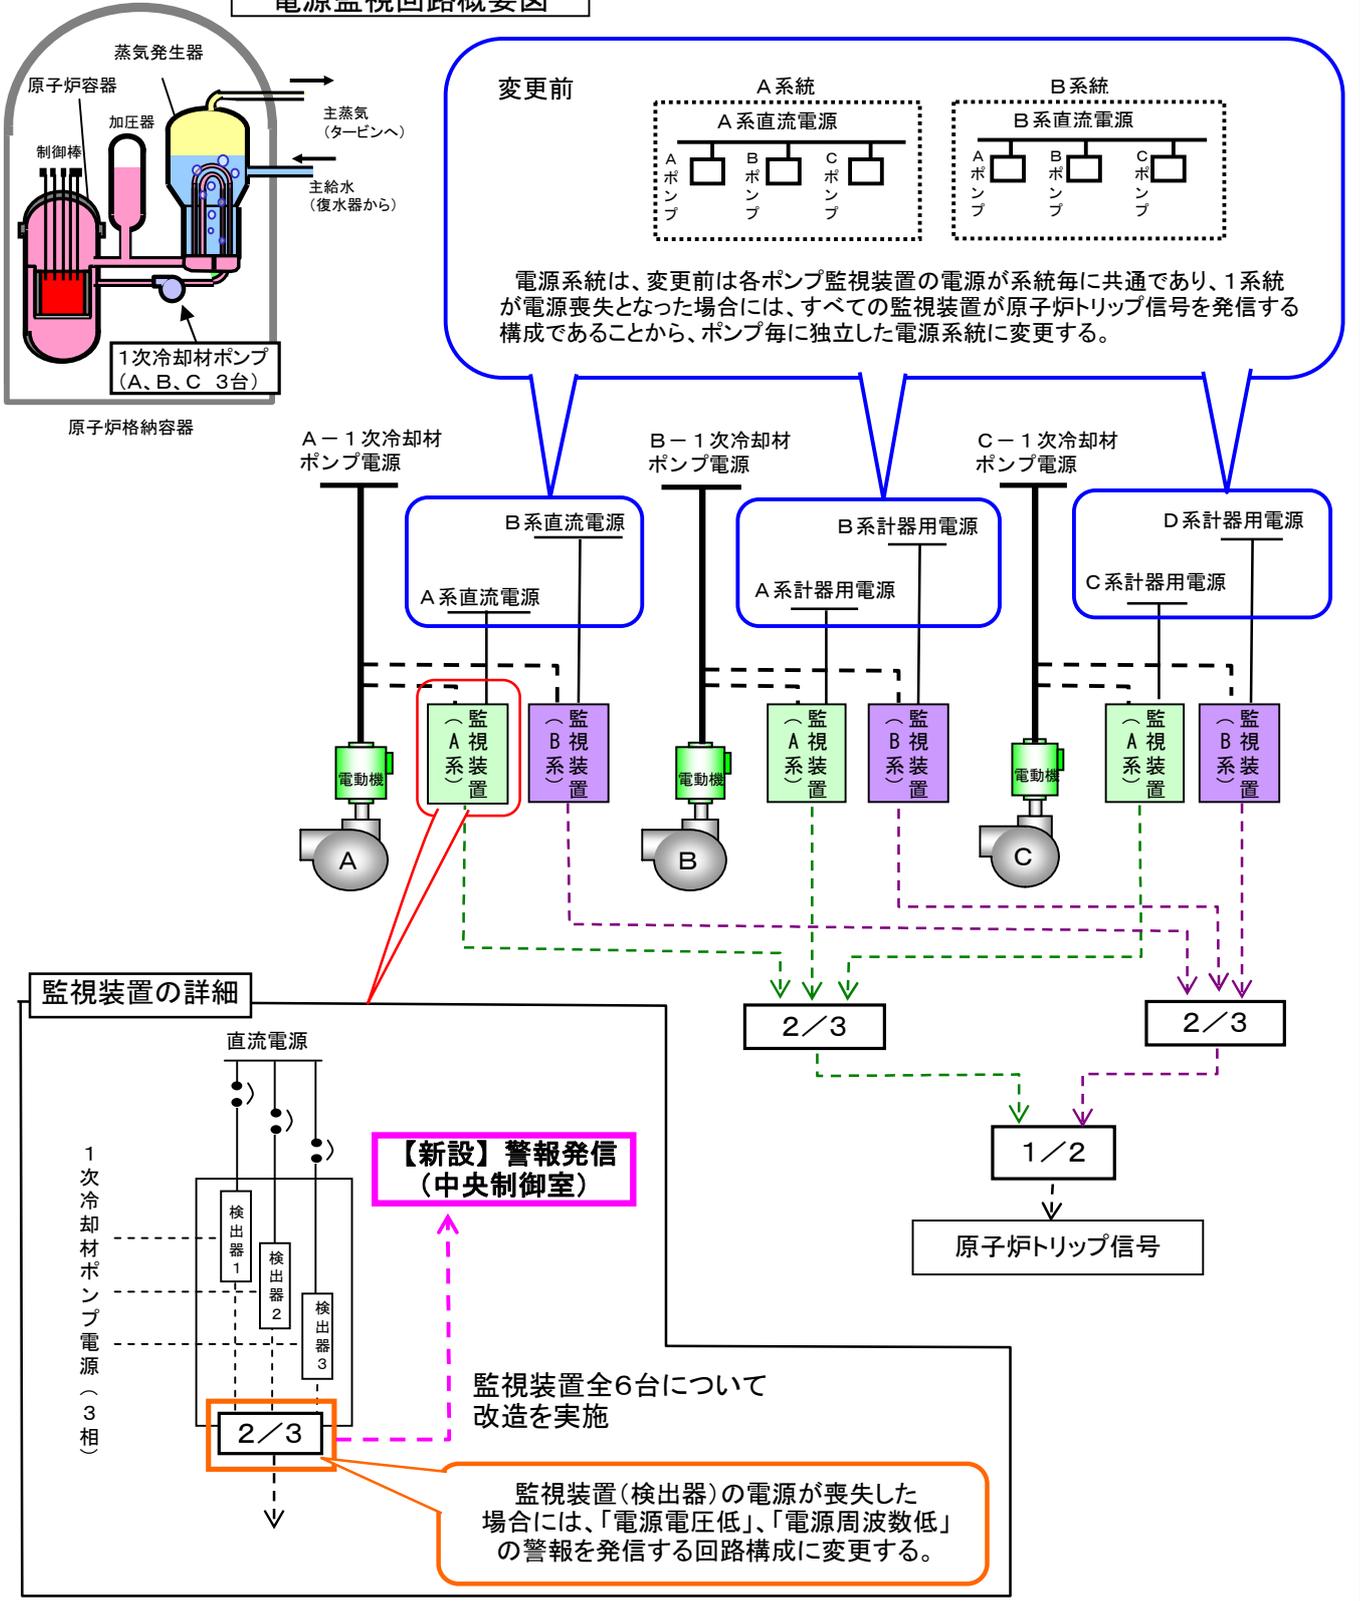
図-3 1次冷却材ポンプ電源監視回路改造工事

1次冷却材ポンプ駆動用電源の電圧および周波数の低下を監視する装置の電源が喪失した状態で運転することを防止するため、監視装置の電源が喪失した場合には中央制御室に警報を発報するとともに、「電源電圧低」および「電源周波数低」の信号を発信する回路構成に変更する。

*2 敦賀発電所2号機で、1次冷却材ポンプ駆動用電源の監視装置の電源が喪失した状態で運転した事象を踏まえ、平成22年5月、原子力安全・保安院は、事業者に対し監視装置の電源が喪失した場合に中央制御室に警報を発報する等の設備改善を行うよう指示した。

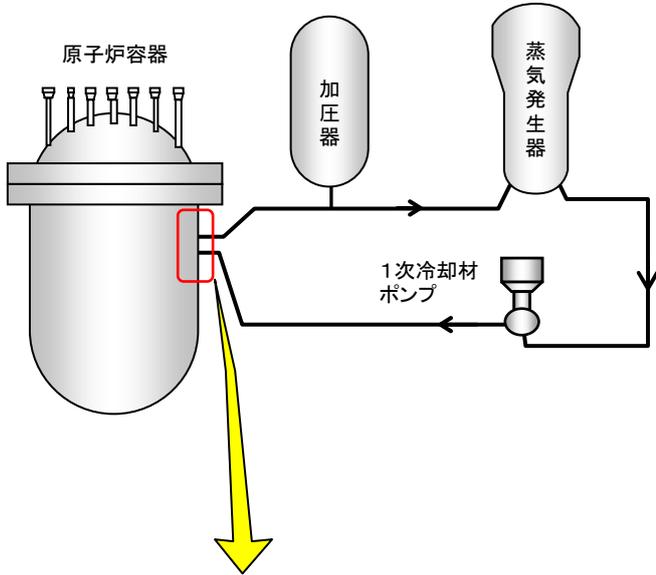
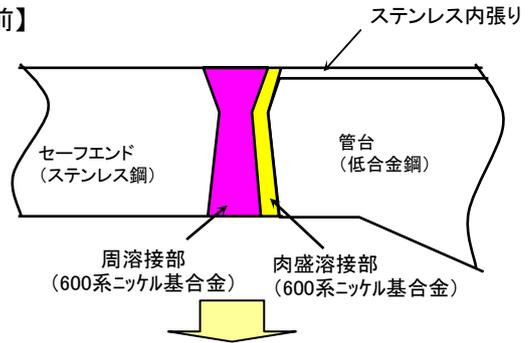
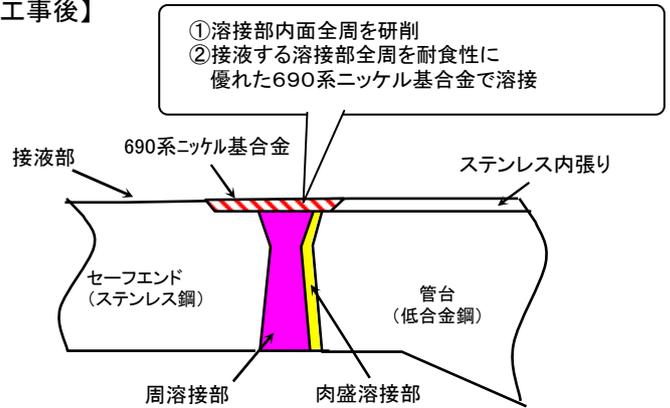
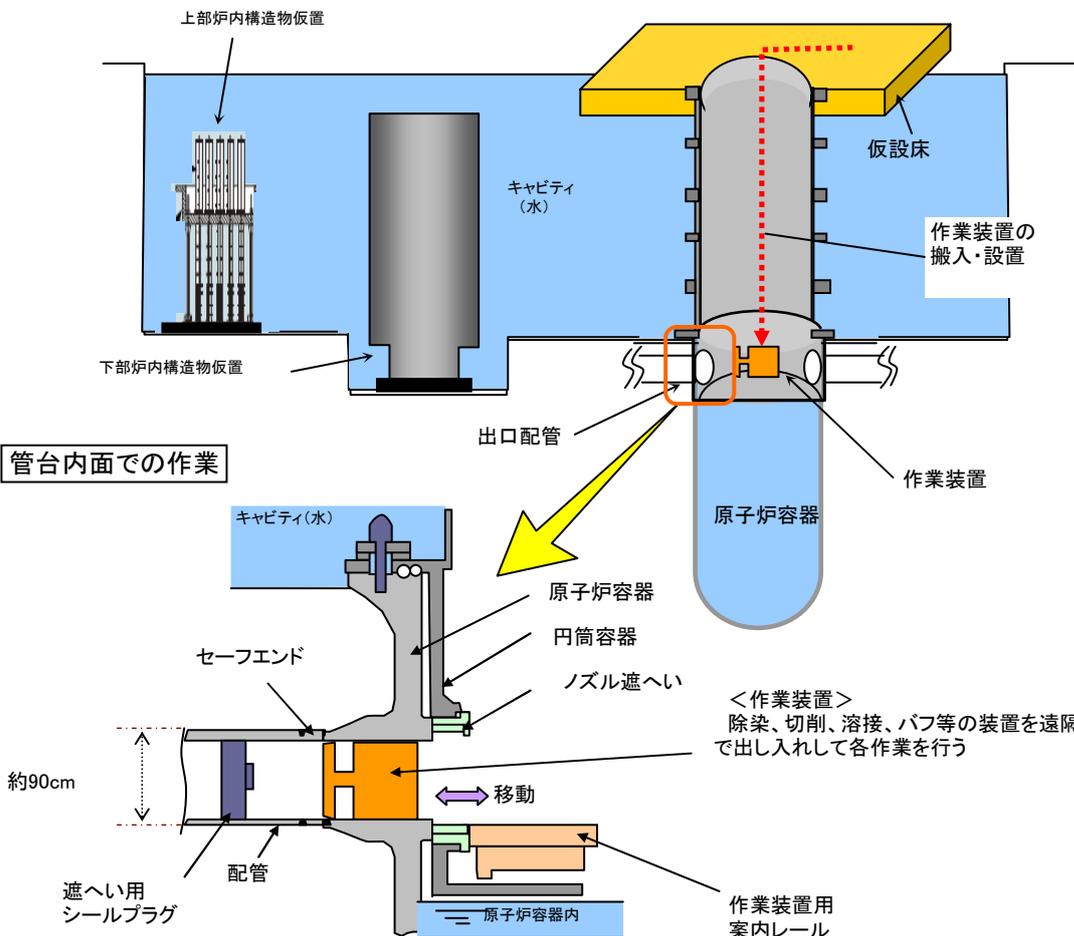
図-4 600系ニッケル基合金溶接部の応力腐食割れに係る予防保全工事

国内外PWRプラントにおける応力腐食割れ事象を踏まえ、予防保全対策として、600系ニッケル基合金が使用されている原子炉容器出入口管台溶接部について、溶接部内面全周を研削した後、耐食性に優れた690系ニッケル基合金で溶接を行う。

国内外PWRプラントにおける応力腐食割れ事象を踏まえ、予防保全対策として600系ニッケル基合金が使用されている原子炉容器出入口管台溶接部について、溶接部内面全周を研削した後、耐食性に優れた690系ニッケル基合金で溶接を行う。

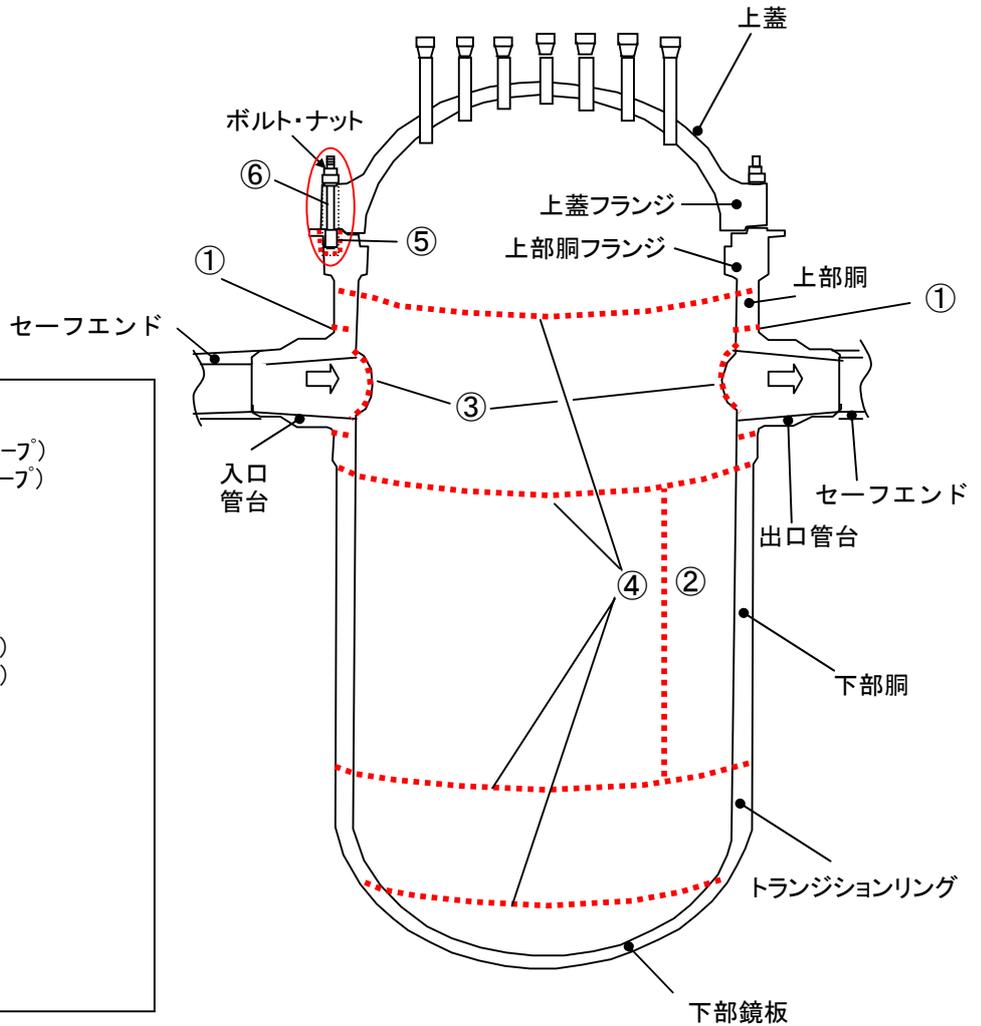
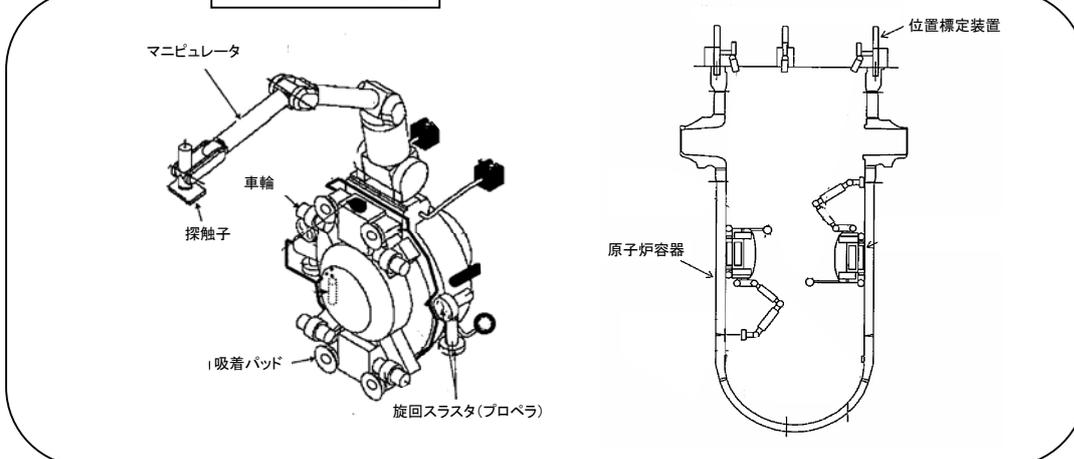
図-5 原子炉容器供用期間中検査

原子炉容器の供用期間中検査として、原子炉容器溶接部等の超音波探傷検査を行い、健全性を確認する。

- ① 入口管台と胴との溶接部 (A~Cループ)
出口管台と胴との溶接部 (A~Cループ)
全6箇所の溶接部を検査
- ② 下部胴の長手溶接部
全3箇所の溶接部を検査
- ③ 入口管台内面丸み部 (A~Cループ)
出口管台内面丸み部 (A~Cループ)
全6箇所の丸み部を検査
- ④ 胴の溶接部
全4箇所の溶接部を検査
- ⑤ 胴フランジ ネジ穴のネジ部
58箇所中19箇所を検査
- ⑥ スタッドボルト
58本中13本を検査

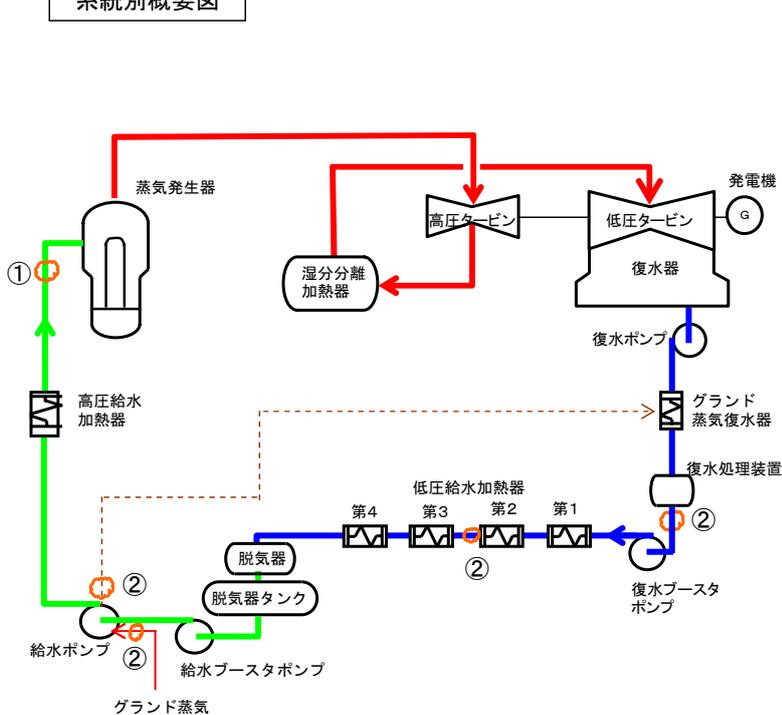
図-6 2次系配管の点検等

関西電力株の定めた「2次系配管肉厚の管理指針」に基づき、2次系配管682箇所について超音波検査（肉厚測定）を実施する。

また、過去の点検において減肉が確認された部位1箇所、今後の保守作業を考慮した部位19箇所、合計20箇所を耐食性に優れたステンレス鋼もしくは低合金鋼の配管に取り替える。

今定期検査において、682箇所について超音波検査(肉厚測定)を実施する。

過去の点検で減肉が確認された部位1箇所、今後の保守性を考慮した部位19箇所、合計20箇所を耐食性に優れたステンレス鋼または低合金鋼の配管に取り替える。

- ① 過去の点検結果で減肉が認められているため、計画的に取り替える箇所 (1箇所)
 - ・必要最小厚さとなるまでの期間が5年以上の箇所 (1箇所)
 - 炭素鋼 ⇒ 低合金鋼 1箇所
- ② 配管の保守性^{*}を考慮して取り替える箇所 (19箇所)
 - 炭素鋼 ⇒ ステンレス鋼 18箇所
 - 炭素鋼 ⇒ 低合金鋼 1箇所

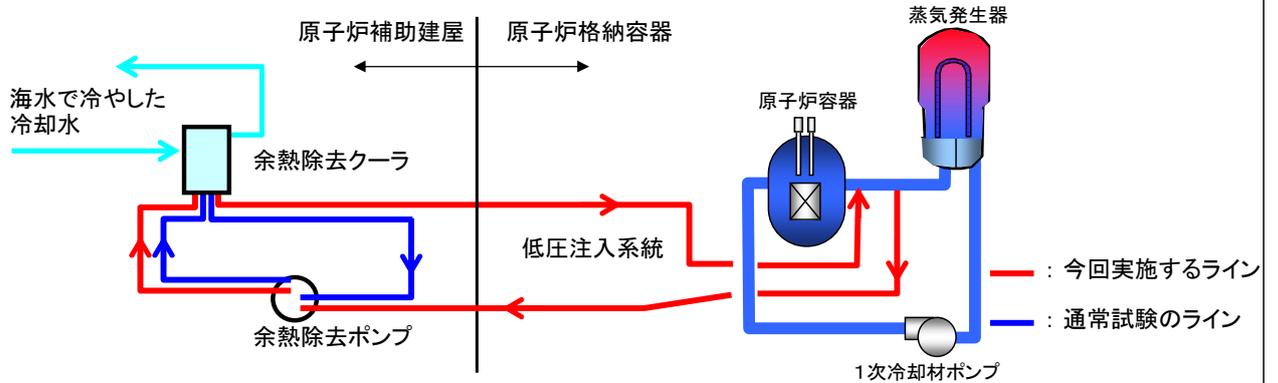
非常用炉心冷却システムの健全性確認

・定期検査中のプラントにおいて、事故を模擬し、実際に原子炉容器に水が注入されることを確認する。

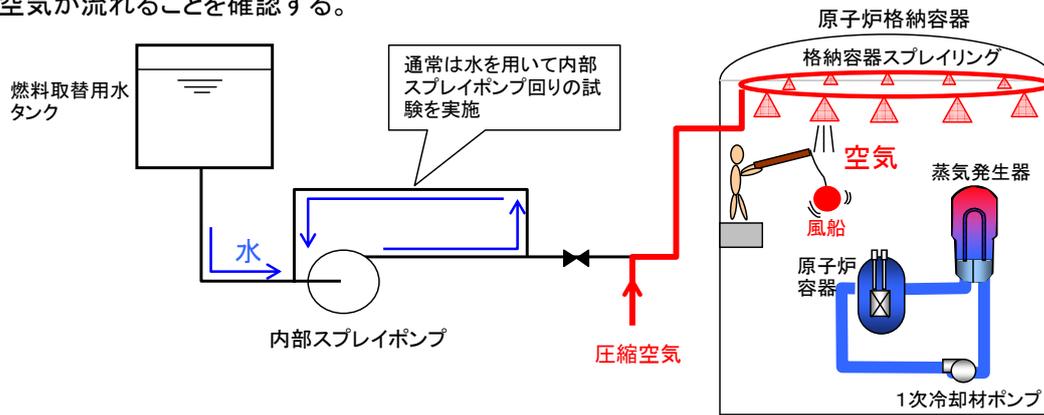
格納容器スプレイングの健全性確認

・原子炉格納容器内の圧力上昇を抑制する設備の健全性を確認するため、系統配管に圧縮空気を供給し、空気が流れることを確認する。

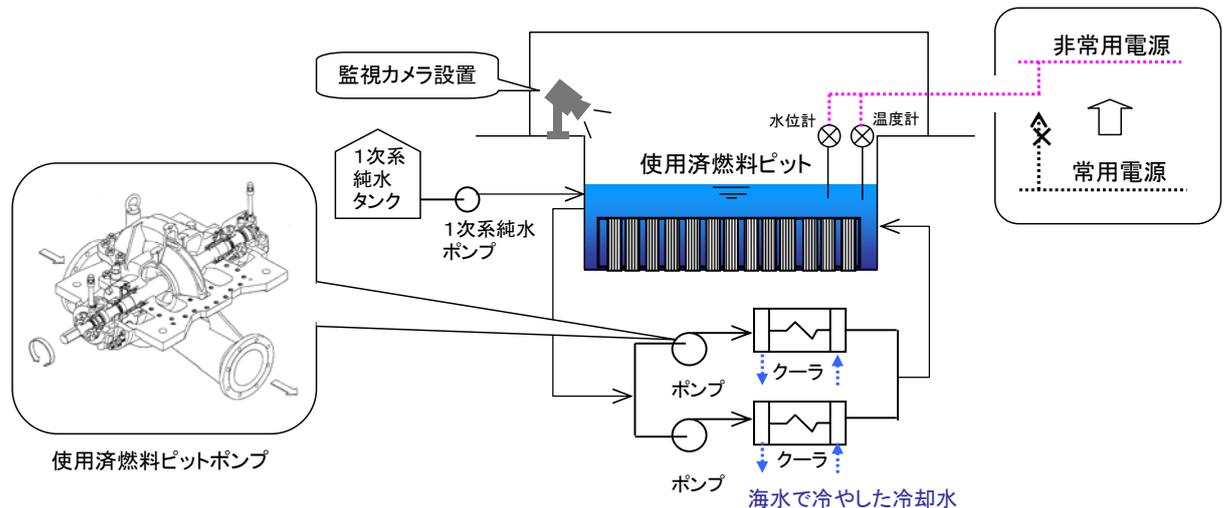
使用済燃料ピットポンプの分解点検
使用済燃料ピット水位監視カメラの設置
使用済燃料ピットの水位計、温度計電源の変更

・使用済燃料の冷却に用いる使用済燃料ピットポンプの分解点検を実施し、健全性を確認する。
・使用済燃料ピットの監視強化のため、水位監視カメラを設置する。
・使用済燃料ピットの監視強化のため、水位計、温度計の電源を常用電源から非常用電源に変更する。
