敦賀発電所 2 号機の燃料集合体漏えい（原因と対策）

敦賀発電所 2号機 燃料集合体漏えいに係る調査結果について

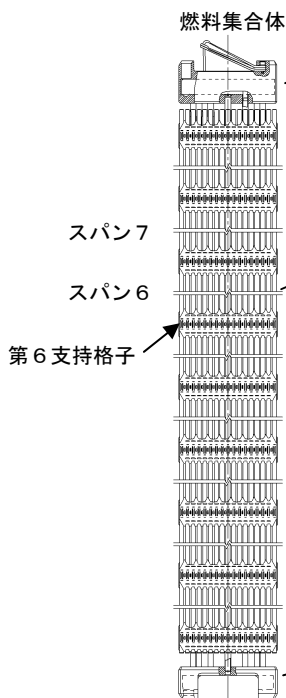
漏えい燃料集合体および燃料棒の調査結果

燃料集合体の外観に損傷、変形および異物は認められなかった

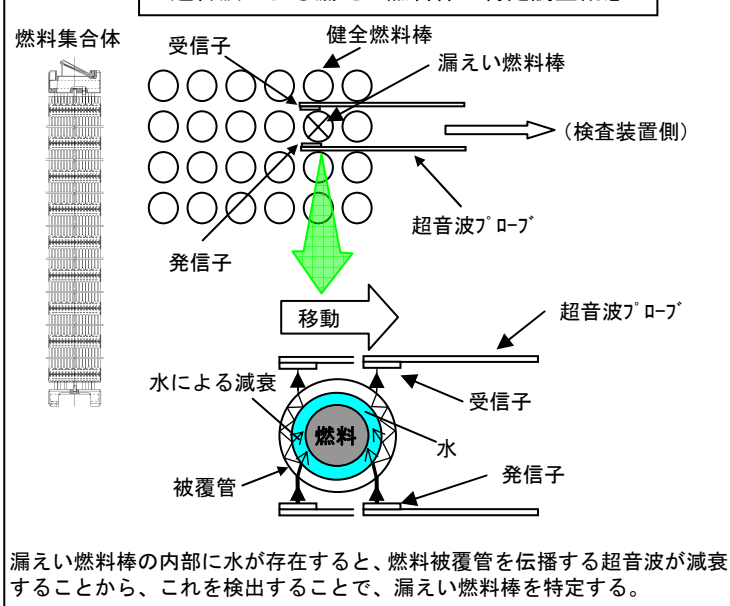
○超音波による調査結果

漏えい燃料棒 1本を確認した
