高浜発電所4号機の定期検査状況について (蒸気発生器伝熱管の渦流探傷検査結果)

高浜発電所4号機(加圧水型軽水炉;定格電気出力87.0万kW)は、平成23年7月21日から第20回定期検査を実施しているが、3台ある蒸気発生器(SG)の伝熱管全数*について渦流探傷検査(ECT)を実施した結果、B-SGの伝熱管1本およびC-SGの伝熱管1本の高温側管板部(計2本)で、有意な欠陥信号が認められた。なお、A-SGの伝熱管については、有意な欠陥信号は認められなかった。

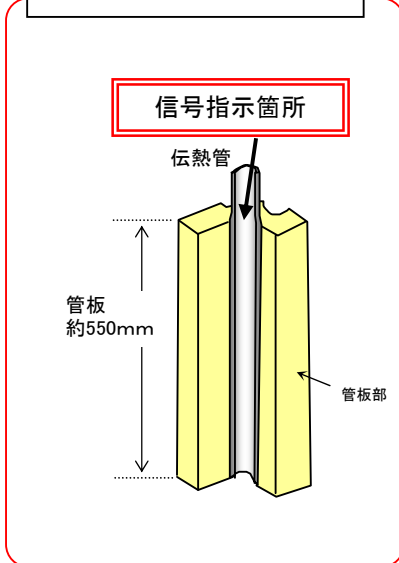
管板部拡大図

伝熱管外径 : 約22.2mm
" 厚さ : 約1.3mm
" 材質 : インコネル600(特殊熱処理)

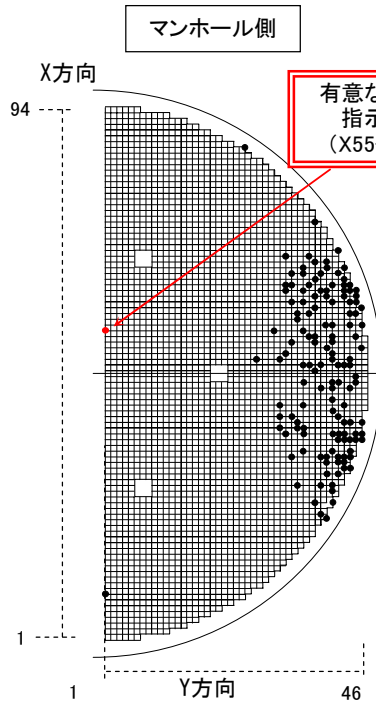
B-蒸気発生器(高温側)上部より見た伝熱管位置を示す図

● : 有意な信号指示管 (1本)
● : 既施栓管 (133本)

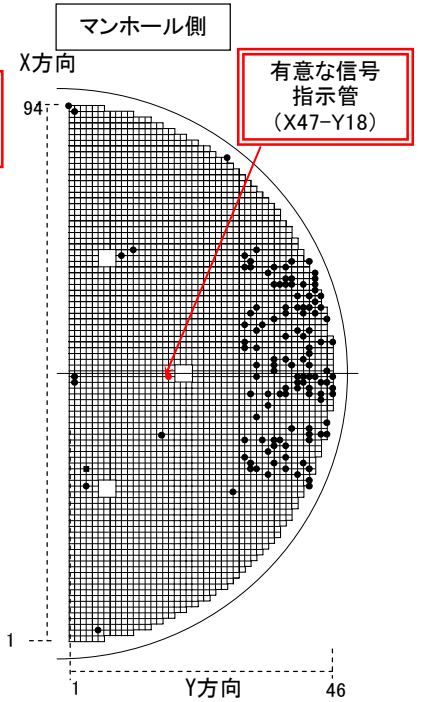
C-蒸気発生器(高温側)上部より見た伝熱管位置を示す図

● : 有意な信号指示管 (1本)
● : 既施栓管 (122本)
