## 高浜発電所4号機の定期検査状況について (蒸気発生器伝熱管の渦流探傷検査結果に対する原因と対策)

高浜発電所4号機（加圧水型軽水炉；定格電気出力87.0万kW）は、平成23年7月21日から第20回定期検査を実施しているが、3台ある蒸気発生器（SG）の伝熱管全数<sup>※1</sup>について渦流探傷検査（ECT）を実施した結果、B-SGの伝熱管1本およびC-SGの伝熱管1本の高温側管板部（合計2本）で、有意な欠陥信号が認められた。

# 高浜発電所4号機の定期検査状況について (蒸気発生器伝熱管の渦流探傷検査結果)

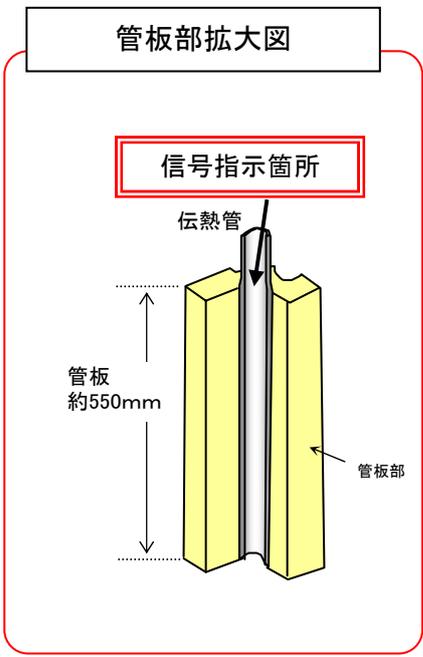
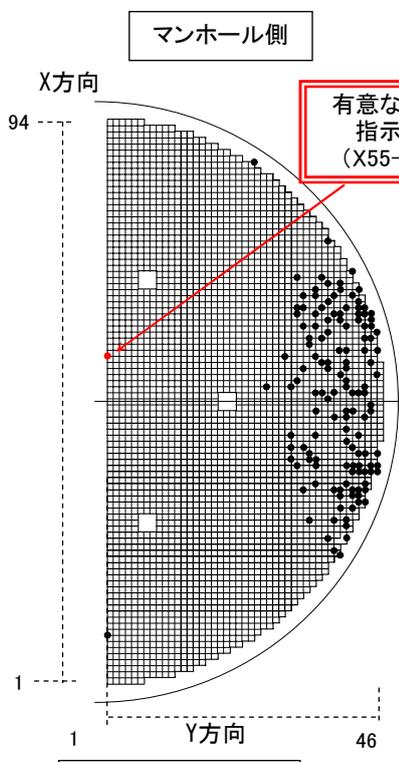
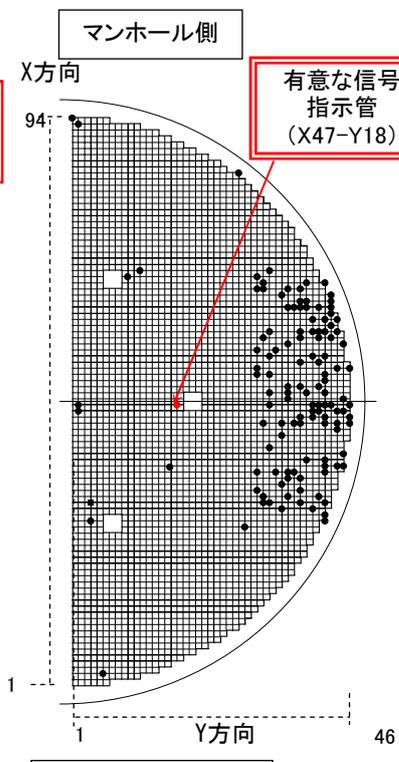
### B-蒸気発生器(高温側)上部より見た伝熱管位置を示す図

### C-蒸気発生器(高温側)上部より見た伝熱管位置を示す図

● : 有意な信号指示管 ( 1本)  
 ● : 既施栓管 (133本)

● : 有意な信号指示管 ( 1本)  
 ● : 既施栓管 (122本)

欠陥信号が認められた伝熱管2本については、高温側および低温側管板部で閉止栓（機械式栓）を施工し、使用しないこととする。

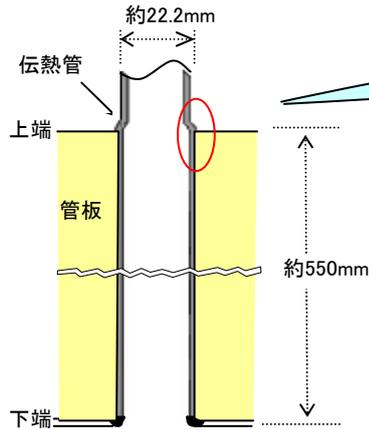
## 信号指示の位置

信号指示位置は22ピッチローラ拡管上部部であった

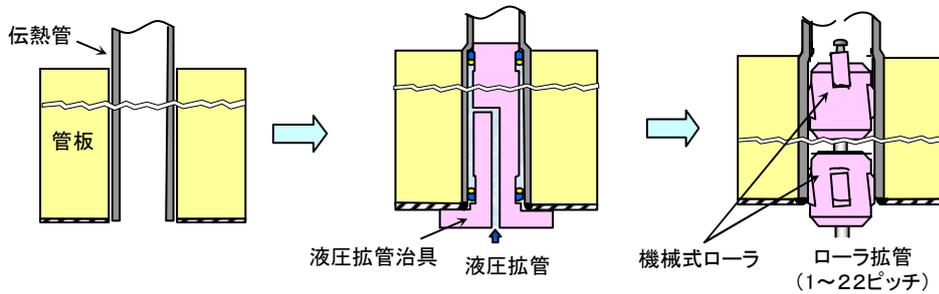
## 蒸気発生器製作時の管板部の伝熱管拡管方法

欠陥信号が認められた原因は、過去の調査結果等から、SG製作時に当該伝熱管を管板部で拡管する際、管内面で引張り残留応力が発生し、これが運転時の内圧と相まって、伝熱管内面で応力腐食割れが発生し、今回検出されたものと推定された。

管板部でローラ拡管する際、伝熱管内面で局所的に引張り残留応力が発生

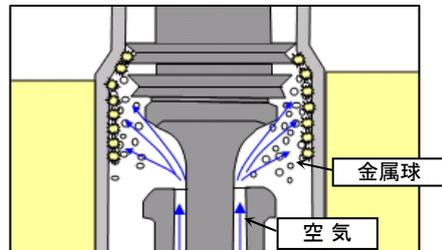
### ショットピーニングの実施概要

- ・ショットピーニングでは、伝熱管内表面近傍（深さ約0.2mmまで）の引張り残留応力が改善されるが、これより深い部分では効果が小さいことが知られている。
- ・このため、ショットピーニング施工時に、深さ約0.2mm以上で当時使用していたECTの検出限界未満（約0.5mm未満）の微少な傷が既に発生していた場合、時間の経過とともに傷が進展する可能性があることが推定された。

空気によって、金属球(直径約0.2mmの金属球)を打ち付け、伝熱管表面近傍の引張り残留応力を圧縮応力に改善する

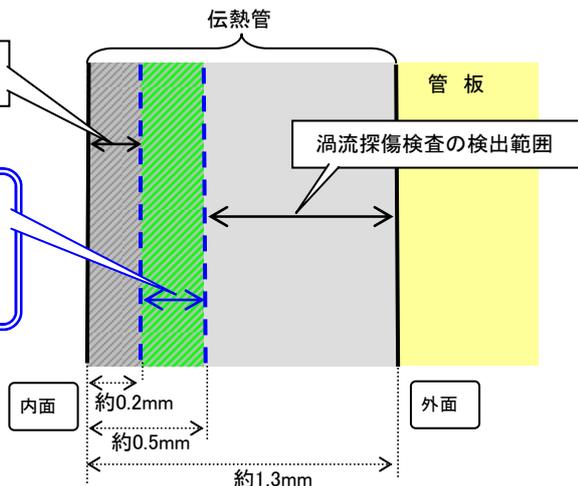
### 渦流探傷検査の検出範囲

この範囲に、応力腐食割れの先端があった場合、割れが進展し、顕在化する可能性がある
