## 大飯発電所1号機の原子炉手動停止について (C-蓄圧タンク圧力の低下の原因と対策)

## 大飯発電所1号機 C蓄圧タンク圧力低下の点検結果(2/3)

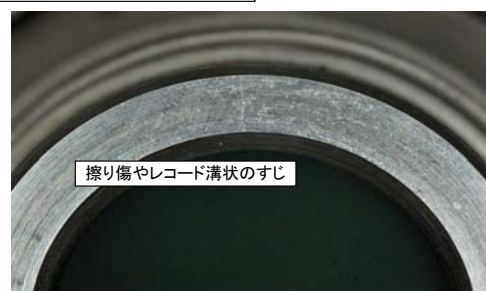
#### 弁座シート面拡大(当該)

擦り傷やレコード溝状のすじ

- ・弁体および弁座のシート面全体に、擦り傷やレコード溝状のすじ(粗い状態)
- ・手入れ時間が短い場合には、シート面の全面が粗い状態になることを確認
- ・弁シート面が粗い場合、吹出し圧力が低下することを確認

当該安全弁については、シート面の手入れ作業を行い、シート面が平滑に仕上げられていることを拡大鏡を用いて確認した上で復旧するとともに、作業要領書を見直し、シート面の手入れ後に拡大鏡で確認する手順を追記する。

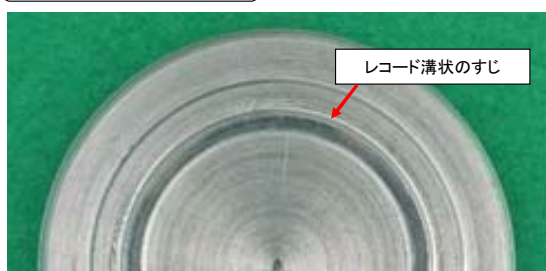
#### 弁体シート面拡大(当該)

レコード溝状のすじ

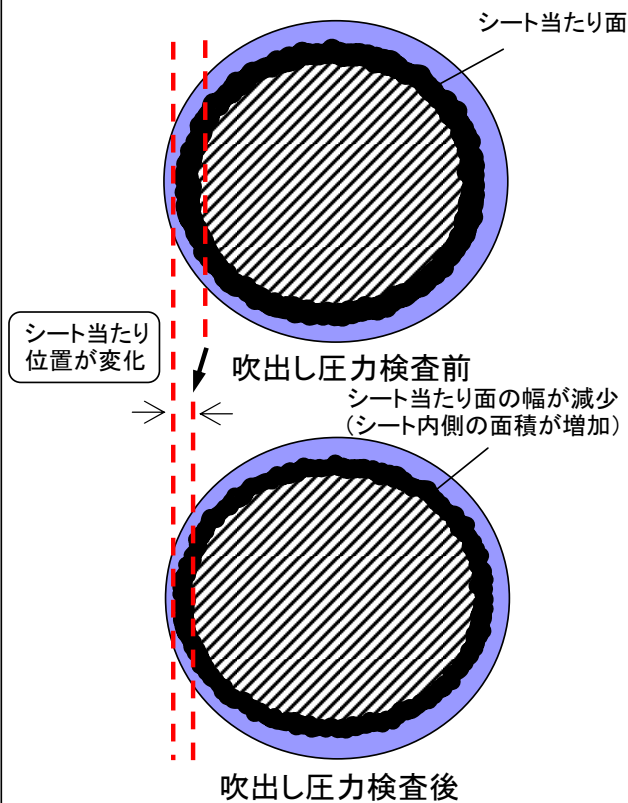
## 安全弁吹出し推定メカニズム

前回の定期検査において、当該安全弁の分解点検を実施した際、弁体および弁座のシート面の手入れ時間が短く、シート面が粗い状態であったことから、吹出し圧力検査後、吹出し圧力が低く動作する状態となっていたものと推定された。

この状態で、格納容器内の温度上昇に伴い、タンク内の圧力が徐々に高くなったことから、安全弁が動作したものと推定された。

①吹出し圧力検査後に取り付け

②吹出し圧力検査にて安全弁シート当たり幅、位置が減少

③シート当たり幅が小さくなったことで作動圧力が低下

④格納容器内の温度上昇に伴う蓄圧タンク内の圧力の上昇

安全弁作動

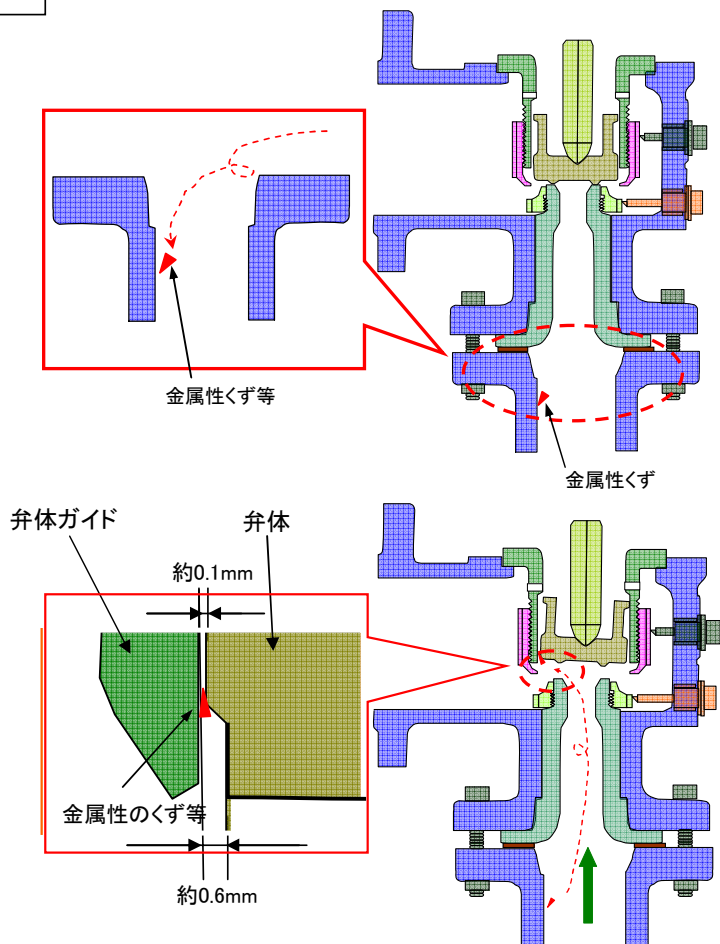
## 安全弁吹止まり圧力低下推定メカニズム

吹止まり圧力低下の原因については、定期検査時の当該安全弁取外し・取付けの際に、異物が安全弁取り付け配管内に混入し、安全弁作動時に、弁体と弁体ガイドの隙間に噛み込んだためと推定された。

①定期検査時の当該安全弁取外し・取付け作業時に、入口配管近傍に微小な異物(金属性のくず等)が混入した可能性は否定できない。

②当該安全弁の作動に伴い、この異物が弁体と弁体ガイドの隙間に噛み込み、弁体下降時の摺動抵抗が増加し、吹止まり圧力に影響したものと推定。

当該安全弁取外し・取付け作業の際は、安全弁の周囲をビニールシート等で覆い、異物が入り込まないよう異物管理を強化する。
