美浜発電所2号機の第27回定期検査開始について

美浜発電所2号機（加圧水型軽水炉；定格電気出力50.0万kW）は、平成23年12月18日から約5カ月の予定で第27回定期検査を実施する^{※1}。検査を実施する主な設備は次のとおりである。

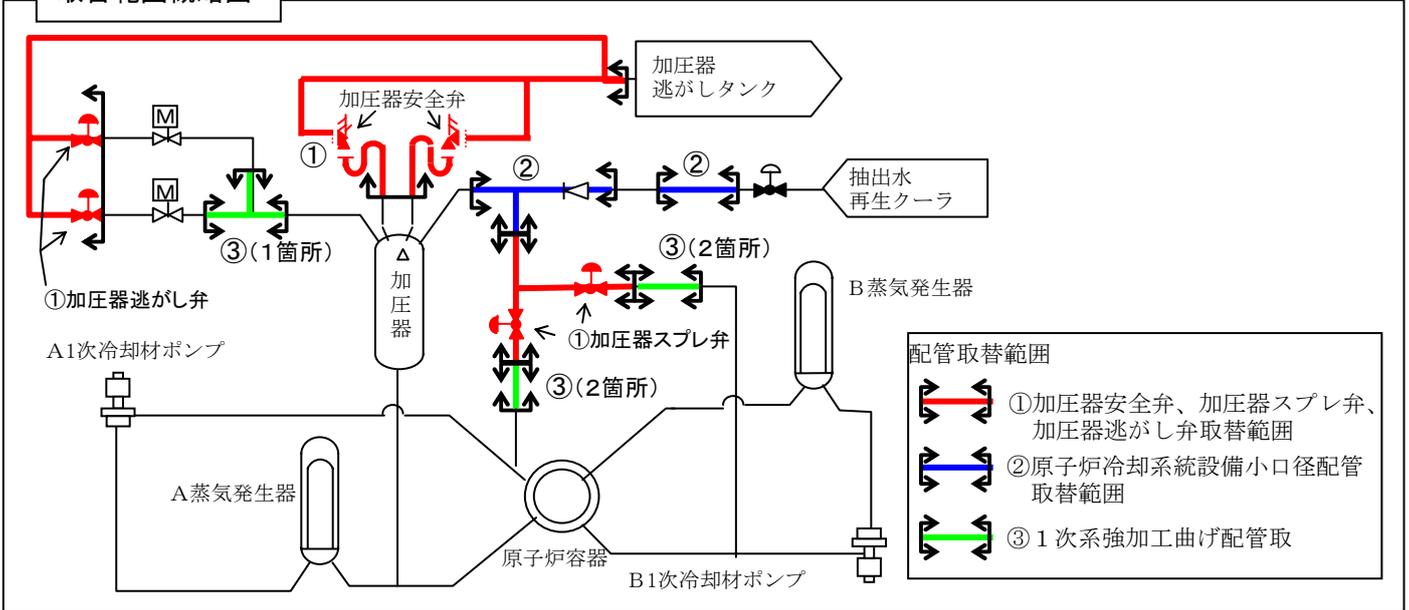
図-2 加圧器安全弁、加圧器スプレ弁、加圧器逃がし弁他取替工事 化学体積制御系統小口径配管他取替工事 1次系強加工曲げ配管取替工事

- ①加圧器安全弁、加圧器スプレ弁、加圧器逃がし弁他取替工事
加圧器安全弁(2台)、加圧器スプレ弁(2台)、加圧器逃がし弁(2台)について、保守性向上の観点から、輸入弁から部品調達の容易な国産弁へ取り替える。
- ②化学体積制御系統小口径配管他取替工事
国外PWRプラントにおける応力腐食割れ事象を踏まえ、1次冷却材の流れがない配管(高温環境で溶存酸素濃度が高い)の溶接部について、計画的に対策工事を実施しており、今回は、化学体積系統2箇所について、溶接形状と材料を変更する。
- ③1次系強加工曲げ配管取替工事
国外BWRプラントにおいて、芯金を使用して曲げ加工した配管の内面で応力腐食割れが発生した事象を踏まえ、芯金を使用して曲げ加工した配管(5箇所)を、管継手に取り替える。

保守性向上の観点から、加圧器安全弁、加圧器スプレ弁および加圧器逃がし弁を輸入弁から部品調達の容易な国産弁へ取り替える。また、作業性や今後の保守性を考慮し、各弁に接続する配管および弁を取り替える。

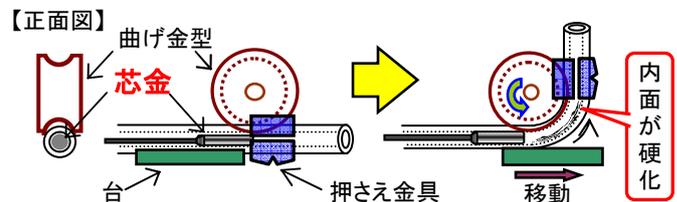
③ 変更前の配管曲げ加工方法

配管内に芯金を挿入し、曲げ金型を回しながら曲げていく。

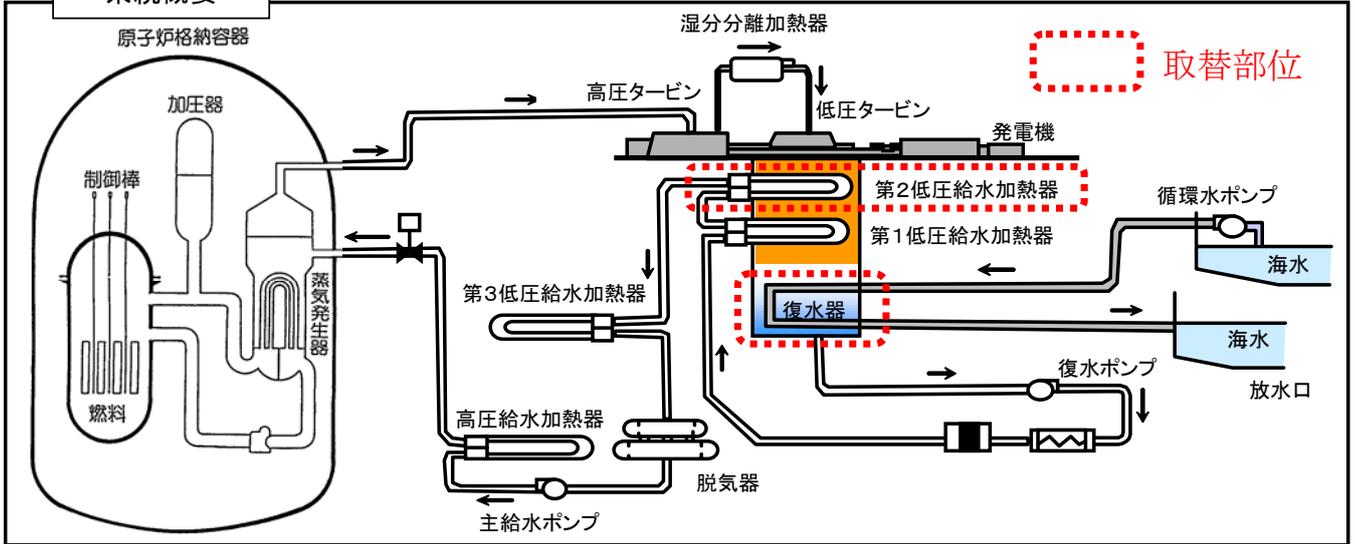
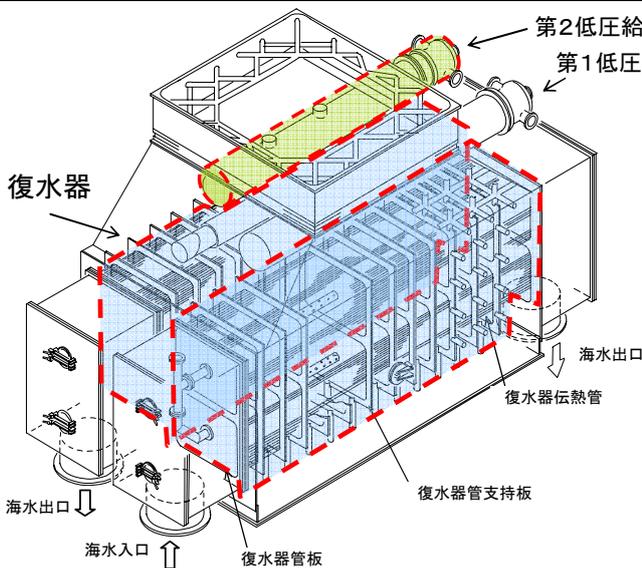
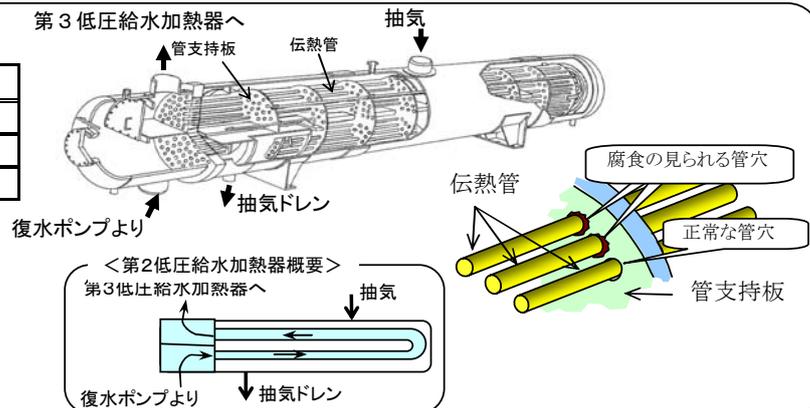
図-5 2次系熱交換器取替工事

A-第2低圧給水加熱器の伝熱管支持板部の一部の管穴に腐食が認められることから、予防保全として、A-第2給水加熱器を耐食性に優れた材料^{※4}を使用した新品に取り替える。

復水器伝熱管からの海水漏えいを防止するため、伝熱管を銅合金製から耐食性に優れたチタン製に取り替える。

※4: 管支持板部は炭素鋼から低合金鋼、伝熱管は銅合金からステンレス鋼へ変更する。

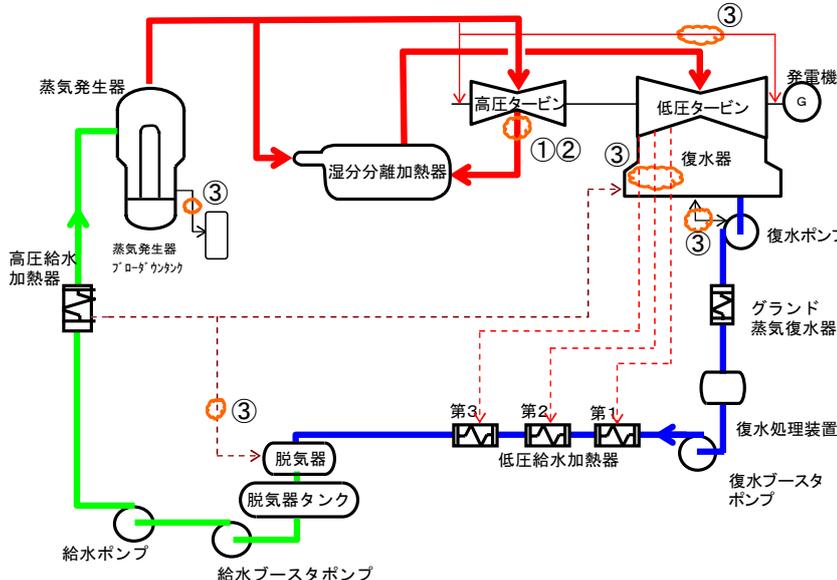
図-8 2次系配管の点検等

- ① 過去の点検結果で減肉が認められているため、計画的に取り替える箇所（4箇所）
 - ・必要最小厚さとなるまでの期間が10年未満の箇所
炭素鋼 ⇒ ステンレス鋼 2箇所
 - ・必要最小厚さとなるまでの期間が10年以上の箇所
炭素鋼 ⇒ ステンレス鋼 2箇所
 - ② 配管取替による作業性^{※1}を勘案して取り替える箇所（4箇所）
炭素鋼 ⇒ ステンレス鋼 4箇所
 - ③ 配管の保守性^{※2}を考慮して取り替える箇所（86箇所）
 - 炭素鋼 ⇒ ステンレス鋼 57箇所
 - 炭素鋼 ⇒ 低合金鋼 29箇所
- 合計 94箇所

過去の点検において減肉が確認された部位4箇所、配管取替時の作業性を考慮して取り替える部位4箇所、今後の保守作業を考慮した部位86箇所、合計94箇所を耐食性に優れたステンレス鋼もしくは低合金鋼の配管に取り替える。
