平成 24 年 1 月 20 日  
原子力安全対策課  
( 2 3 - 4 5 )  
<16 時 30 分記者発表>

## 美浜発電所 2 号機 A-加圧器スプレ弁グランドリークオフ 流量の増加について（調査状況）

美浜発電所2号機 A-加圧器スプレ弁グランドリークオフ流量の増加について(調査状況)

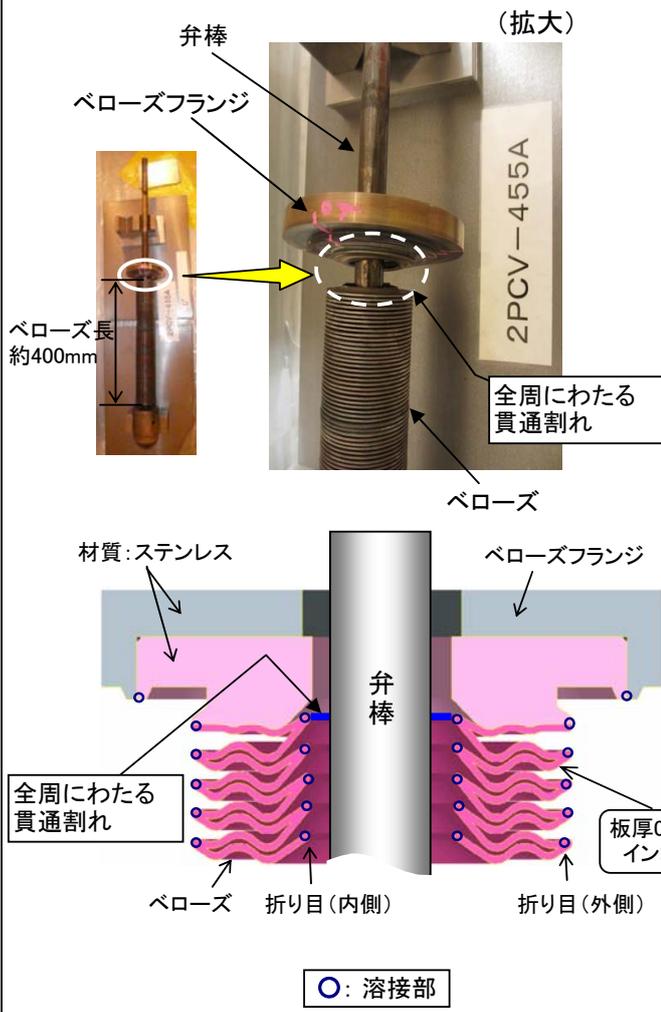
A-加圧器スプレ弁(弁棒、弁体、ベローズ)

その結果、1 次冷却水が弁棒に沿って上昇するのを防ぐために弁棒を覆っている金属製の蛇腹（ベローズ）の折り目（内側）の溶接部 1 箇所に、全周にわたる貫通割れが確認された。

今後、これらベローズの材料成分分析、破面観察等の詳細調査を実施する。

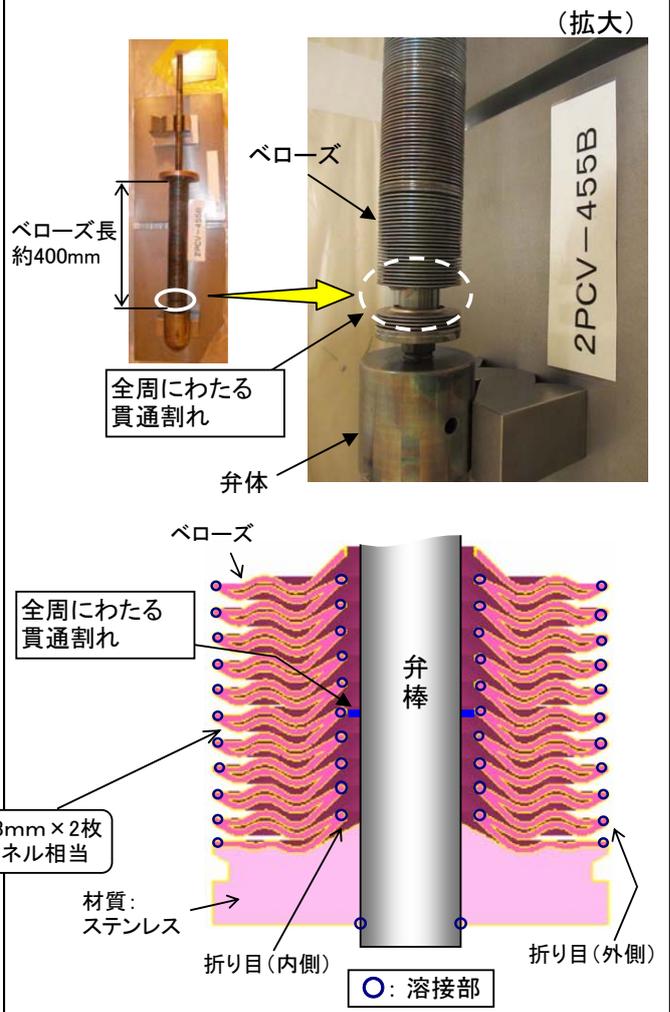
B-加圧器スプレ弁(弁棒、弁体、ベローズ)

また、B-加圧器スプレ弁についても、分解点検を実施した結果、ベローズに同様の貫通割れが確認された。
