美浜発電所 2 号機 A-加圧器スプレ弁グランドリークオフ 流量の増加について（原因と対策）

美浜発電所2号機 A-加圧器スプレ弁グランドリークオフ流量の増加について

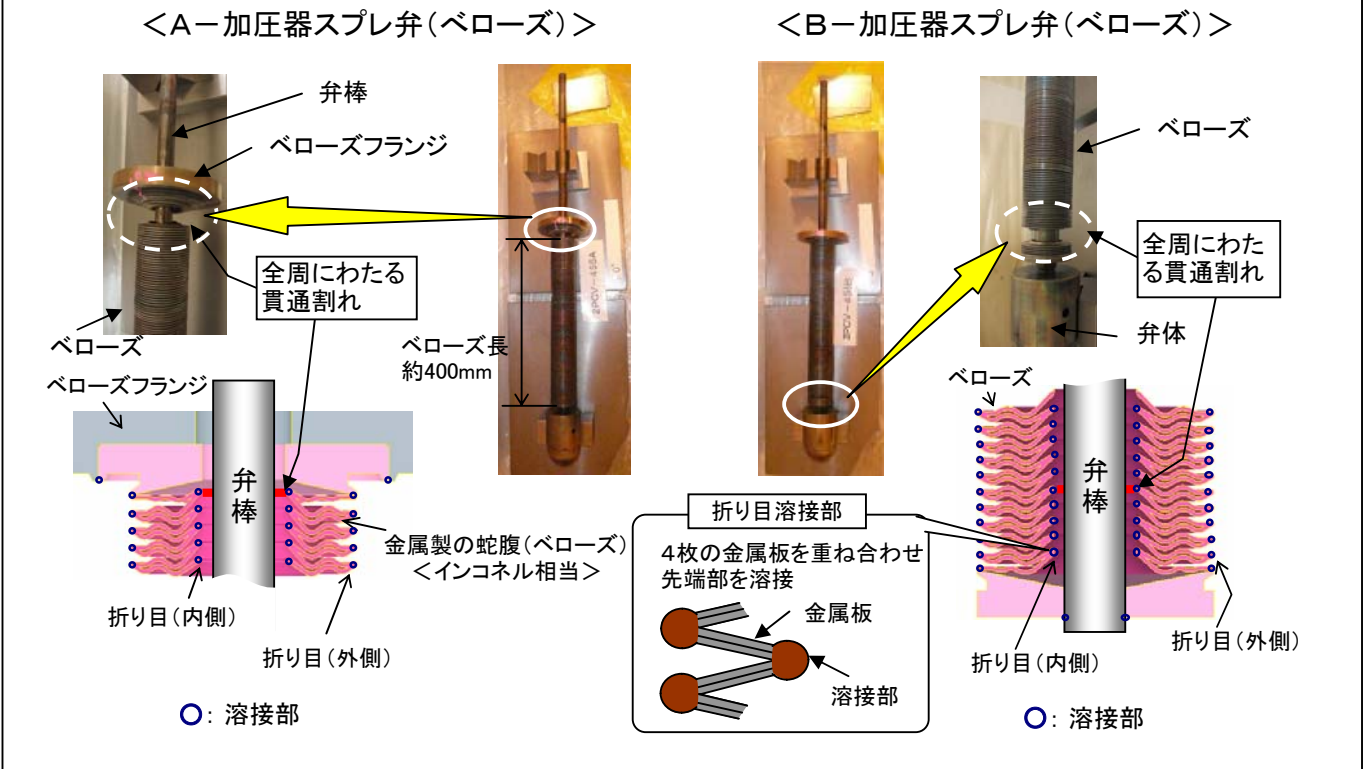
分解点検結果

当該弁の分解点検を実施した結果、1 次冷却水が弁棒に沿って上昇するのを防ぐために弁棒を覆っている金属製の蛇腹（ベローズ）の折り目（内側）の溶接部 1 箇所、全周にわたる貫通割れが確認された。また、B-加圧器スプレ弁の分解点検の結果、ベローズに同様の貫通割れが確認された。

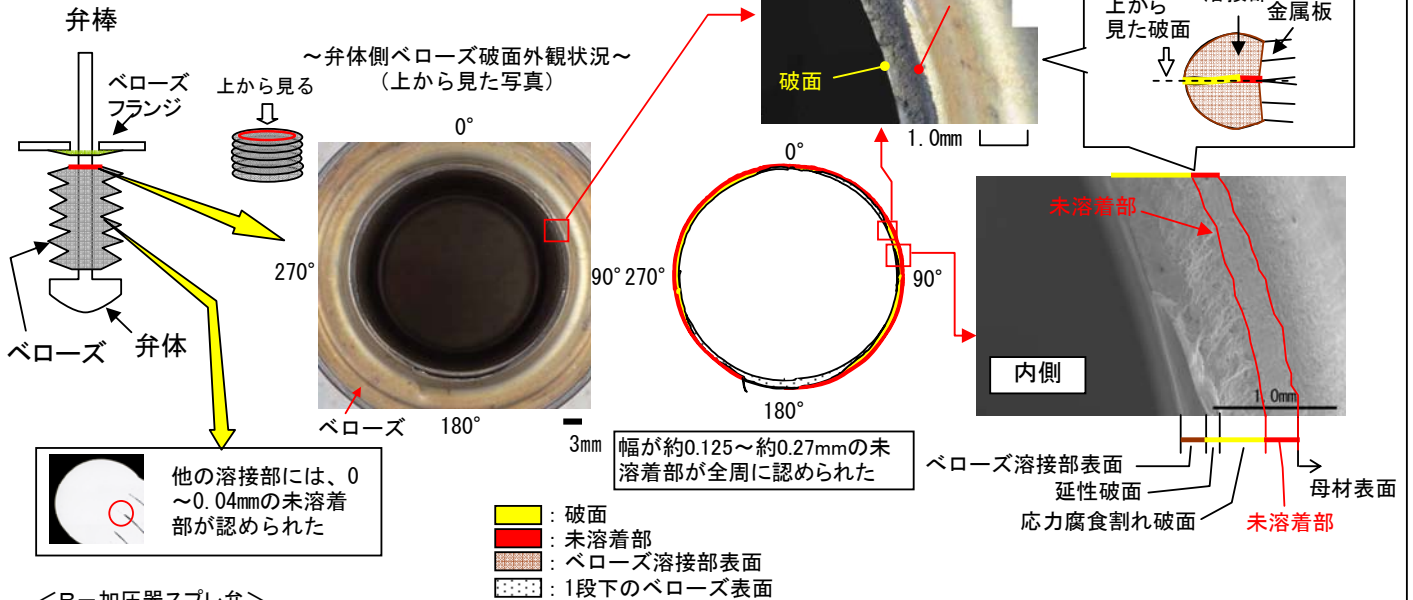
<A-加圧器スプレ弁>

貫通割れした溶接部の破面を観察した結果、1次冷却水に接する側(A弁:ほぼ全周、B弁:約半周)に金属板が溶着していない部分(未溶着部)が認められ、その表面には酸化皮膜が付着していた。また、未溶着部を起点とする結晶境界に沿った応力腐食割れの破面が認められた。

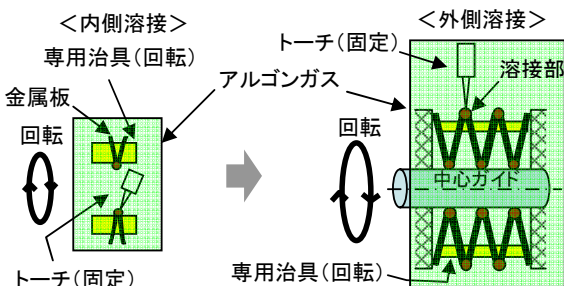
ベローズ製造工程調査

溶接時にアルゴンガスを流しながら、周りの雰囲気置換しているが、その際に酸素濃度の確認を行っていなかった。

溶接時に酸素が存在すると、酸化皮膜ができ、未溶着部が発生する可能性が考えられる

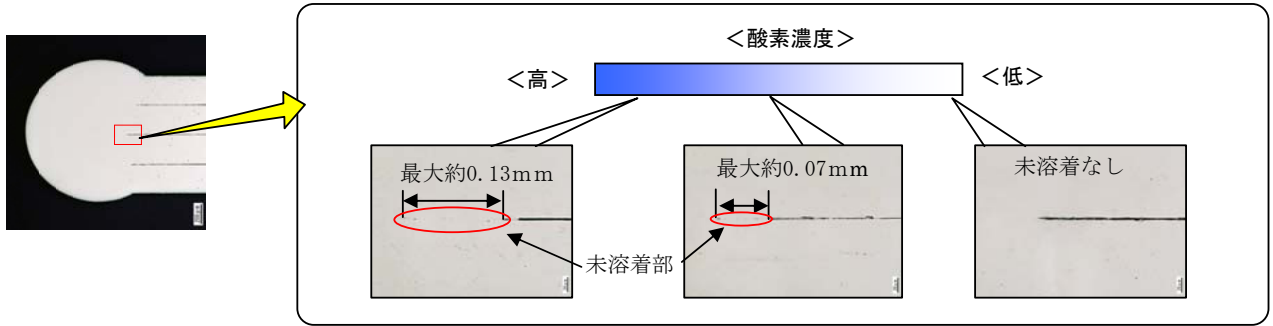
再現試験結果

○実際に使用した装置を用いて溶接作業を再現したところ、酸素濃度が高いほど、未溶着部の幅が広がることがわかった。

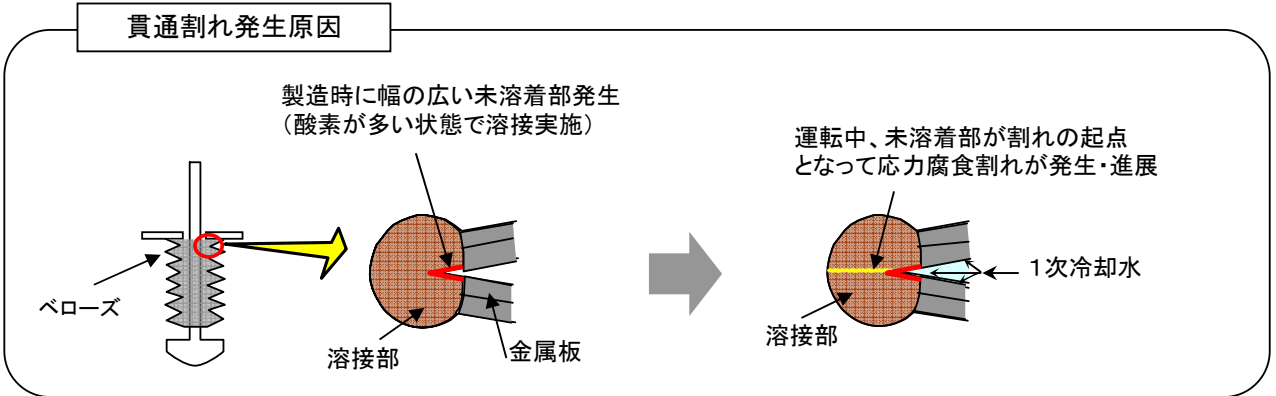
推定原因

○グランドリークオフ流量が増加した原因は、ベローズ折り目(内側)の溶接部に貫通割れが発生したことにより、1次冷却水がベローズ内に入りグランドリークオフ配管へ流入したためと推定された。
