平成24年3月29日 原子力安全対策課 (23-56) <15時記者発表>

高浜発電所3号機の定期検査状況について (蒸気発生器伝熱管の渦流探傷検査結果)

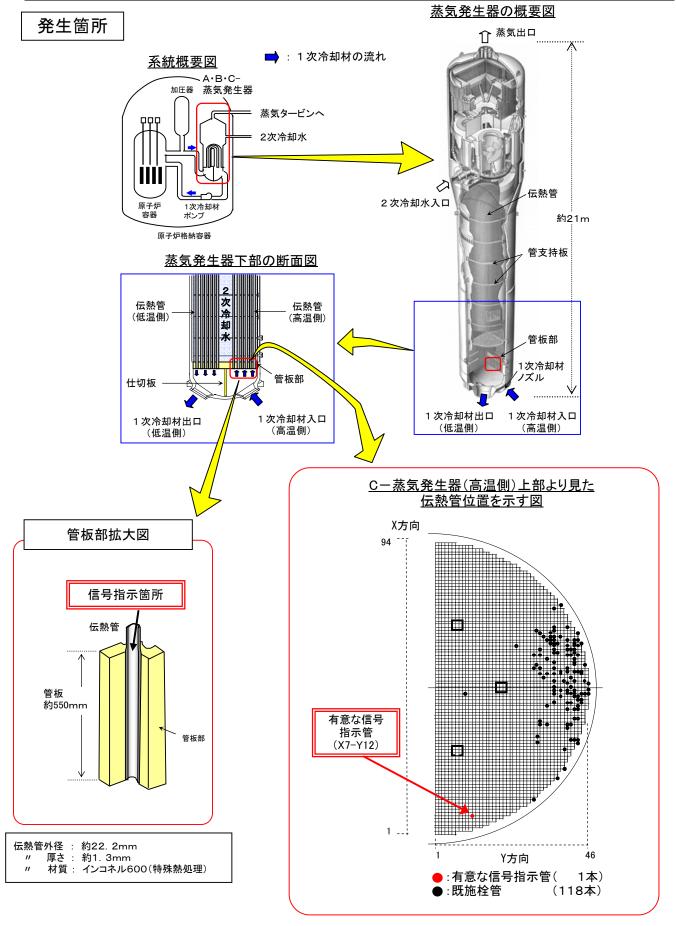
高浜発電所3号機(加圧水型軽水炉;定格電気出力87.0万kW)は、平成24年2月20日から第21回定期検査を実施しているが、3台ある蒸気発生器(SG)の伝熱管全数*について渦流探傷検査(ECT)を実施した結果、C-SGの伝熱管1本の高温側管板部で、有意な欠陥信号が認められた。なお、A,B-SGの伝熱管については、有意な欠陥信号は認められなかった。
