平成24年4月5日
原子力安全対策課
(24-01)
<16時記者発表>

高浜発電所3号機の定期検査状況について (蒸気発生器伝熱管の渦流探傷検査結果に対する原因と対策)

高浜発電所3号機の定期検査状況について (蒸気発生器伝熱管の渦流探傷検査結果)

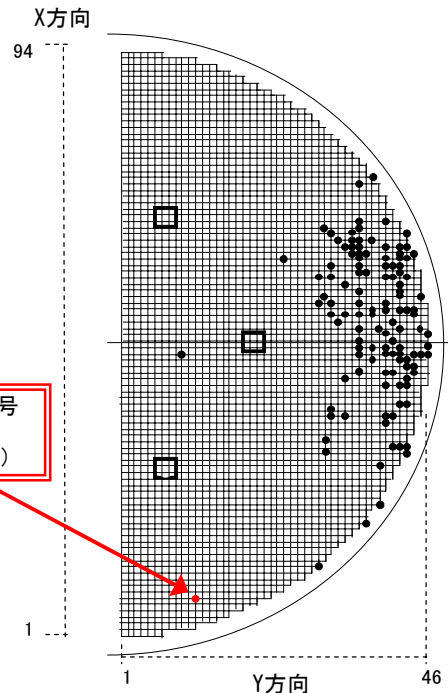
C-蒸気発生器(高温側)上部より見た伝熱管位置を示す図

● : 有意な信号指示管 (1本)
● : 既施栓管 (118本)

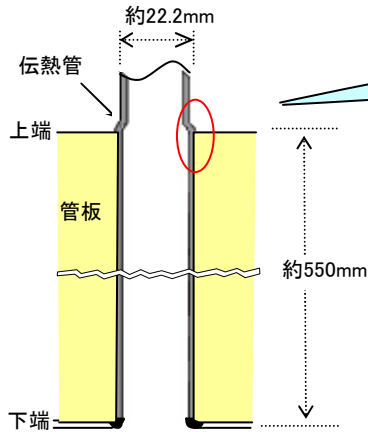
信号指示の位置

信号指示位置は22ピッチローラ拡管上部であった

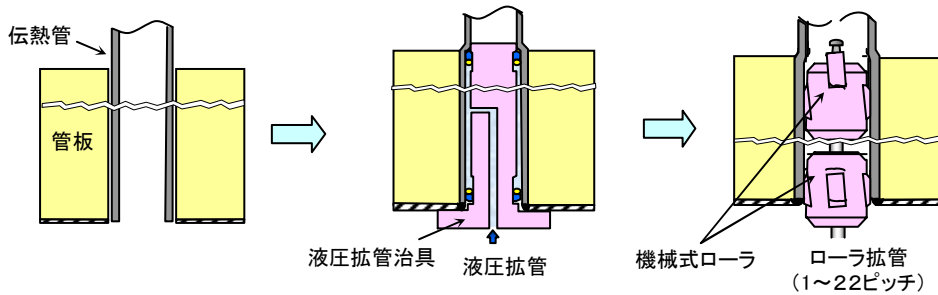
蒸気発生器製作時の管板部の伝熱管拡管方法

欠陥信号が認められた原因は、過去の調査結果等から、SG製作時に当該伝熱管を管板部で拡管する際、管内面で引張り残留応力が発生し、これが運転時の内圧と相まって、伝熱管内面で応力腐食割れが発生・進展し、今回検出されたものと推定された。

管板部でローラ拡管する際、伝熱管内面で局所的に引張り残留応力が発生

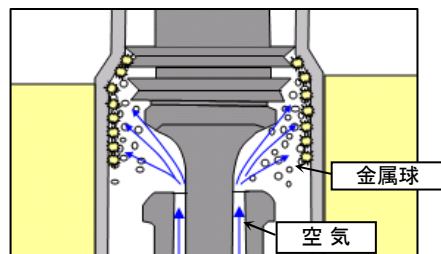
ショットピーニングの実施概要

空気によって、金属球(直径約0.2mmの金属球)を打ち付け、伝熱管表面近傍の引張り残留応力を圧縮応力に改善する

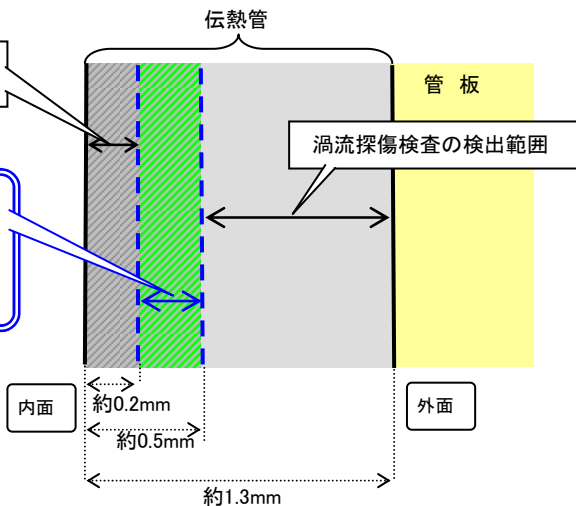
- ・ショットピーニングでは、伝熱管内表面近傍（深さ約0.2mmまで）の引張り残留応力が改善されるが、これより深い部分では効果が小さいことが知られている。
- ・このため、ショットピーニング施工時に、深さ約0.2mm以上で当時使用していたECTの検出限界未満（約0.5mm未満）の微少な傷が既に発生していた場合、時間の経過とともに傷が進展する可能性があることが推定された。

この範囲に、応力腐食割れの先端があった場合、割れが進展し、顕在化する可能性がある
