## 大飯発電所 3 号機の原子炉起動と調整運転の開始について (第 15 回定期検査)

大飯発電所 3 号機（加圧水型軽水炉；定格電気出力 118 万 kW）は、平成 23 年 3 月 18 日から第 15 回定期検査を実施しているが、平成 24 年 7 月 1 日に原子炉を起動し、翌 2 日に臨界となる予定である。

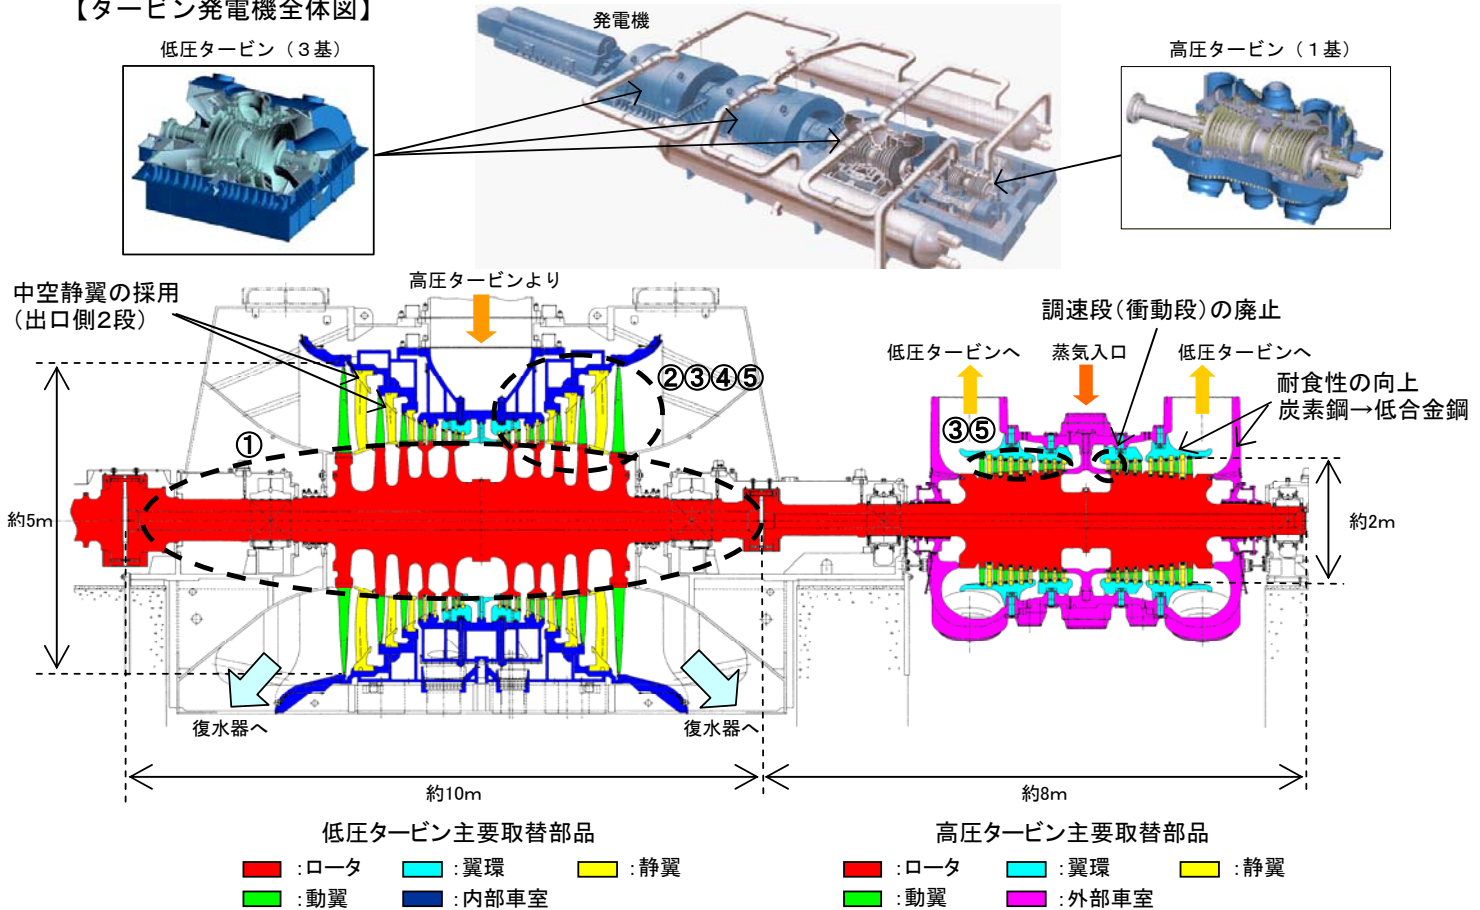
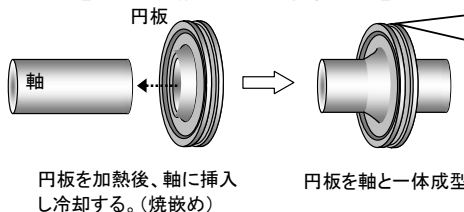
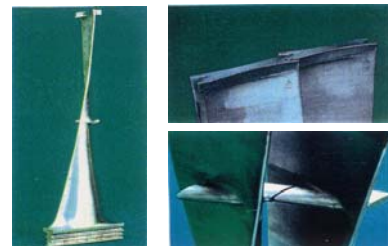
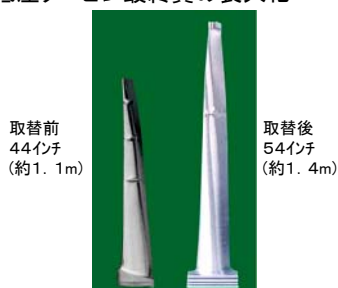
図-1 低圧／高圧タービン取替工事

国外で発生した低圧タービン円板での応力腐食割れ事象を踏まえ、予防保全対策として、低圧タービンについて、円板と軸を一体成型した全一体ロータ構造の採用や材料の強度変更等により信頼性の向上を図った最新型に取り替えた。

また、高圧タービンについても、信頼性向上の観点から低圧タービンと併せて取り替えた。

- ①全一体ロータの採用
  - ・熱処理により応力腐食割れの感受性を低くした全一体ロータを採用
- ②大型翼根・翼溝の採用
  - ・形状を大きく、滑らかにし局部応力を低減

- ③インテグラルシュラウド翼（ISB）の採用
  - ・タービン回転時に生じる遠心力による翼の振り戻りを利用した全周綴り構造の採用により振動応力を低減

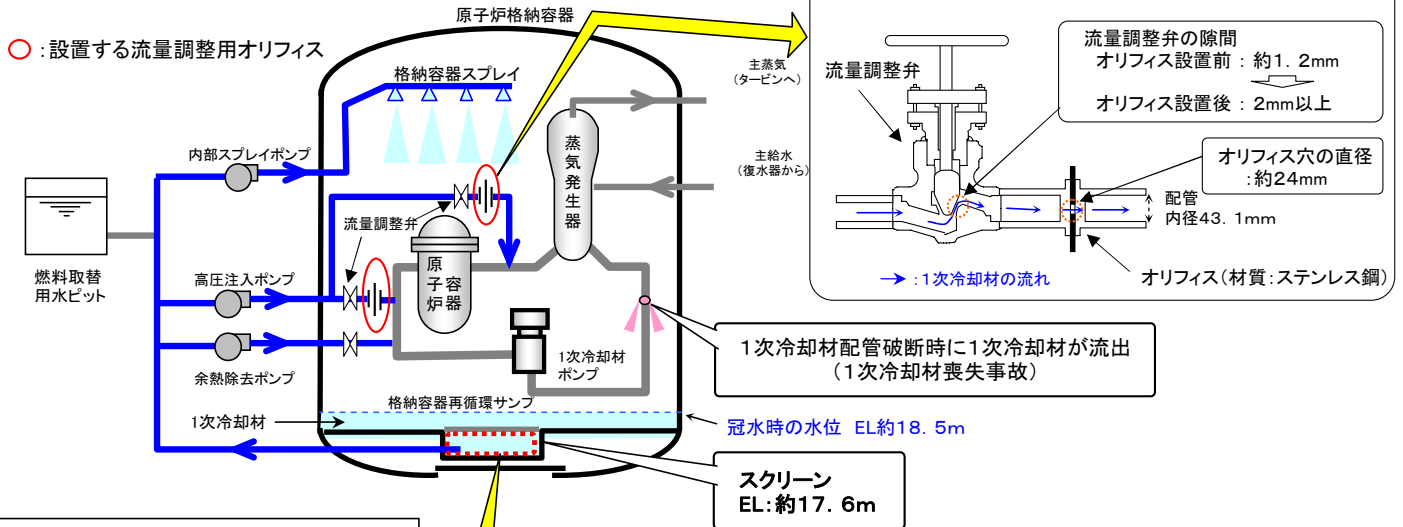
図-3 格納容器再循環サンプスクリーン取替工事

1 次冷却材喪失事故時に格納容器再循環サンプスクリーンが異物混入により機能低下\*3することを防止する観点から、スクリーンをより表面積の大きいものに取り替えた。

\*3 国外BWRプラントでの非常用炉心冷却系統ストレーナの閉塞事象を踏まえた原子力安全・保安院の指示を受け、格納容器再循環サンプスクリーンの有効性を評価した結果、設備上の対策が必要であると評価された。なお、設備上の対策を講じるまでは、閉塞事象発生時対応マニュアルの整備などの暫定対策を講じており、安全上の問題が生じることはない。

1次冷却材喪失事故時に格納容器再循環サンプスクリーンが異物混入により機能低下することを防止する観点から、スクリーンの表面積をより大きいものに取り替えた。また、同スクリーンを通過した異物が流量調整弁で閉塞しないよう開度（隙間）を大きくするため、流量調整用オリフィスを設置した。

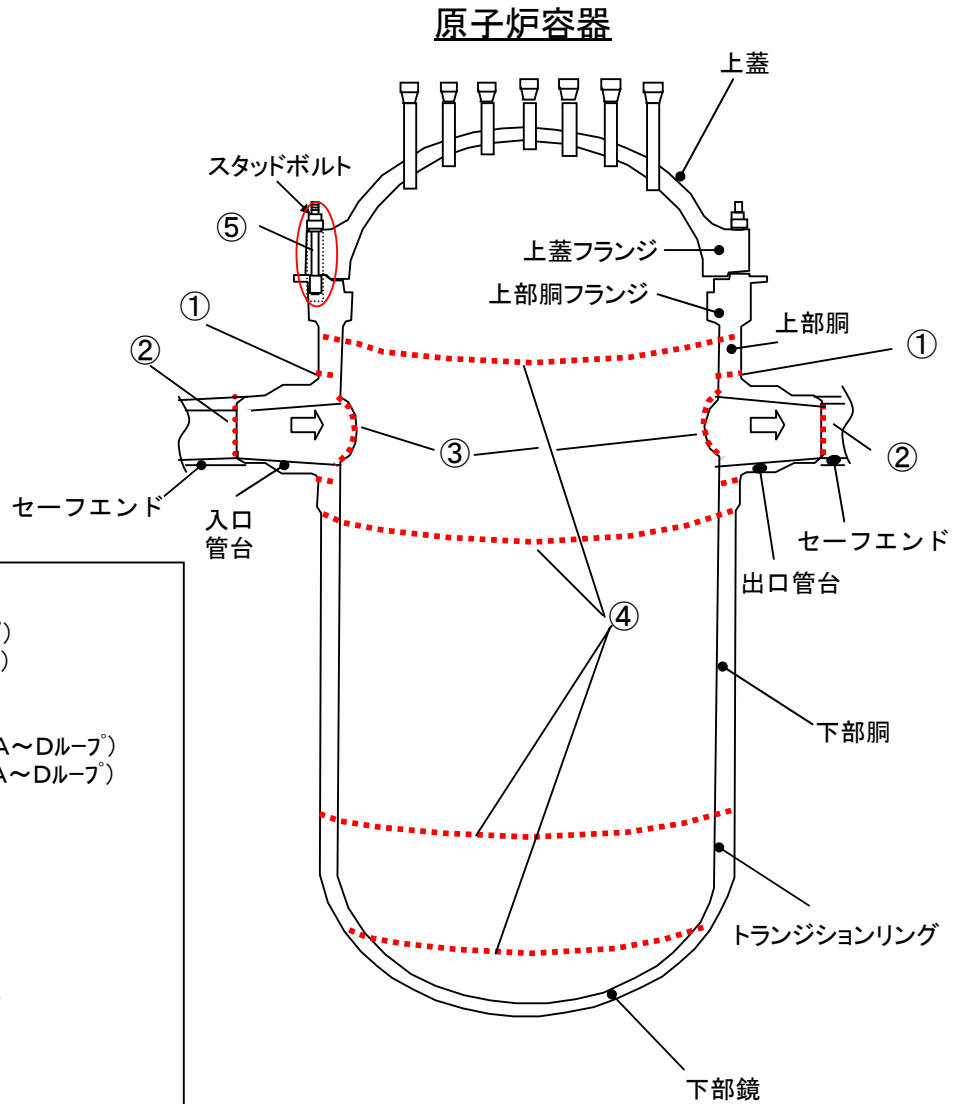
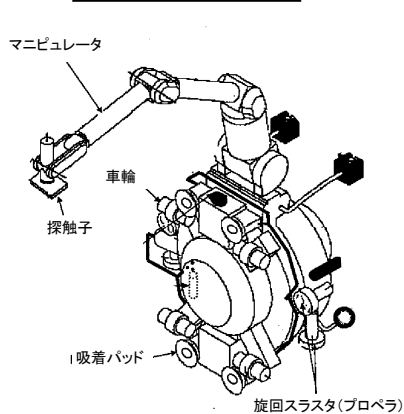
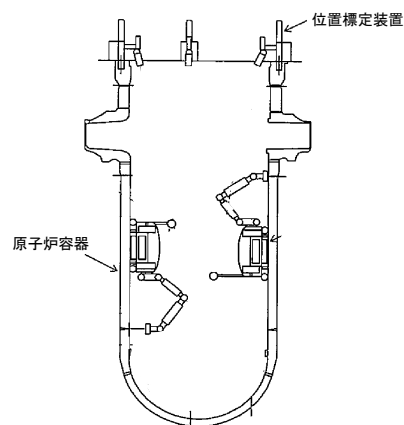
図－5 原子炉容器供用期間中検査

原子炉容器の供用期間中検査として、原子炉容器溶接部の超音波探傷検査等を行い、健全性を確認した。

- ① 入口管台と胴との溶接部 (A～Dループ)  
出口管台と胴との溶接部 (A～Dループ)  
全8箇所の溶接部全周を検査
- ② 入口管台とセーフエンドとの溶接部 (A～Dループ)  
出口管台とセーフエンドとの溶接部 (A～Dループ)  
全8箇所の溶接部全周を検査
- ③ 入口管台内面丸み部 (A～Dループ)  
出口管台内面丸み部 (A～Dループ)  
全8箇所の丸み部を検査
- ④ 胴の溶接部  
全4箇所の溶接部全周 (全長) を検査
- ⑤ スタッドボルト  
54本中7本を検査

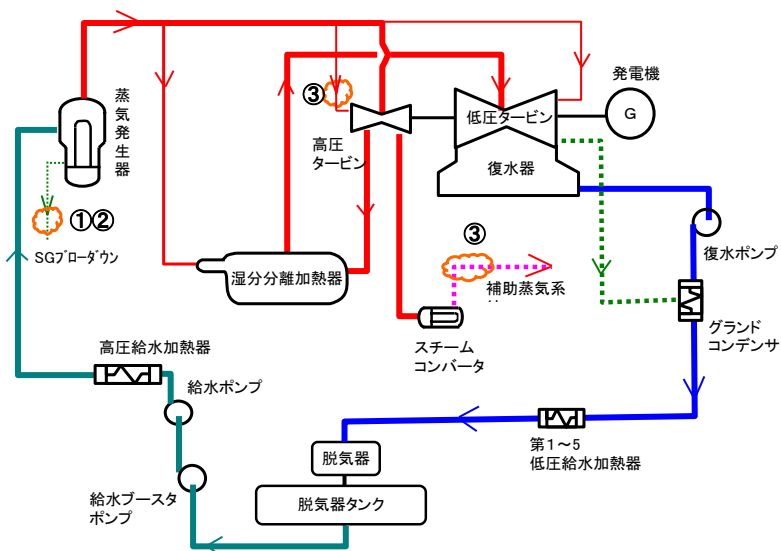
図－6 2次系配管の点検等

今定期検査において、合計815箇所について超音波検査(肉厚測定)等を実施した。  
 <超音波検査(肉厚測定):791箇所、内面目視検査:24箇所>

必要最小厚さを下回っている箇所、および次回定期検査までに必要最小厚さを下回る可能性があるとして評価された箇所はなかった。

○今定期検査開始時には、58箇所の配管取替を計画していたが、今後の保守性を考慮した観点から取り替える41箇所を追加して、合計99箇所の配管を耐食性に優れたステンレス鋼または低合金鋼の配管に取り替えました。

- ① 余寿命5年未満で減肉が確認されたため取り替えた。  
 (4箇所)  
 炭素鋼 ⇒ ステンレス鋼 4箇所
- ② 配管取替による作業性<sup>※1</sup>を考慮して取り替えた。  
 (32箇所)  
 炭素鋼 ⇒ ステンレス鋼 26箇所  
 ステンレス鋼 ⇒ ステンレス鋼 6箇所
- ③ 配管の保守性<sup>※2</sup>を考慮して取り替えた。  
 (63箇所)  
 炭素鋼 ⇒ 低合金鋼 20箇所  
 炭素鋼 ⇒ ステンレス鋼 41箇所  
 (41箇所を追加取替)  
 ステンレス鋼 ⇒ ステンレス鋼 2箇所  
 (合計 99箇所)

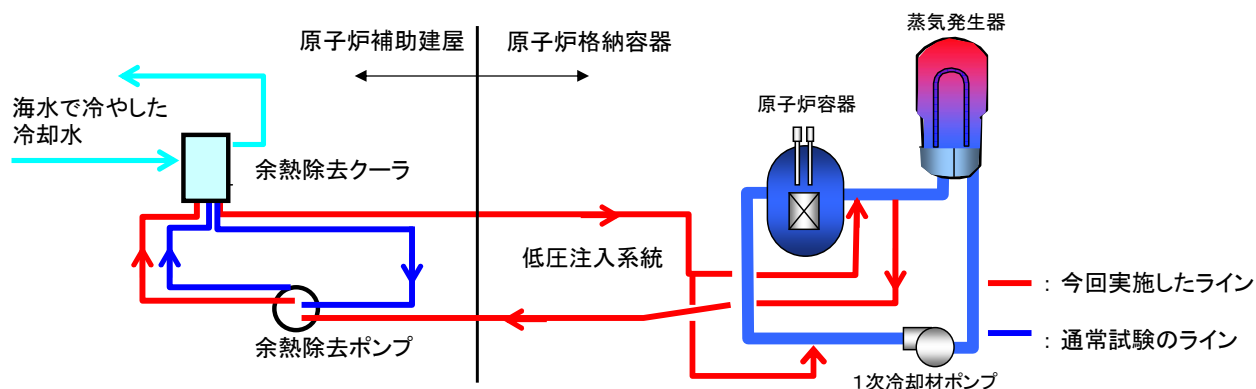
### 非常用炉心冷却システムの健全性確認

- ・定期検査中のプラントにおいて、事故を模擬し、実際に原子炉容器に水が注入されることを確認した。

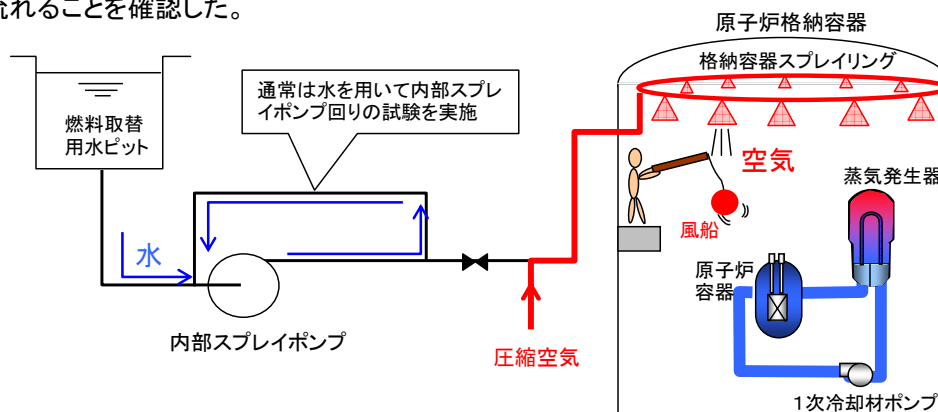
### 格納容器スプレイングの健全性確認

- ・原子炉格納容器内の圧力上昇を抑制する設備の健全性を確認するため、系統配管に圧縮空気を供給し、空気が流れることを確認した。

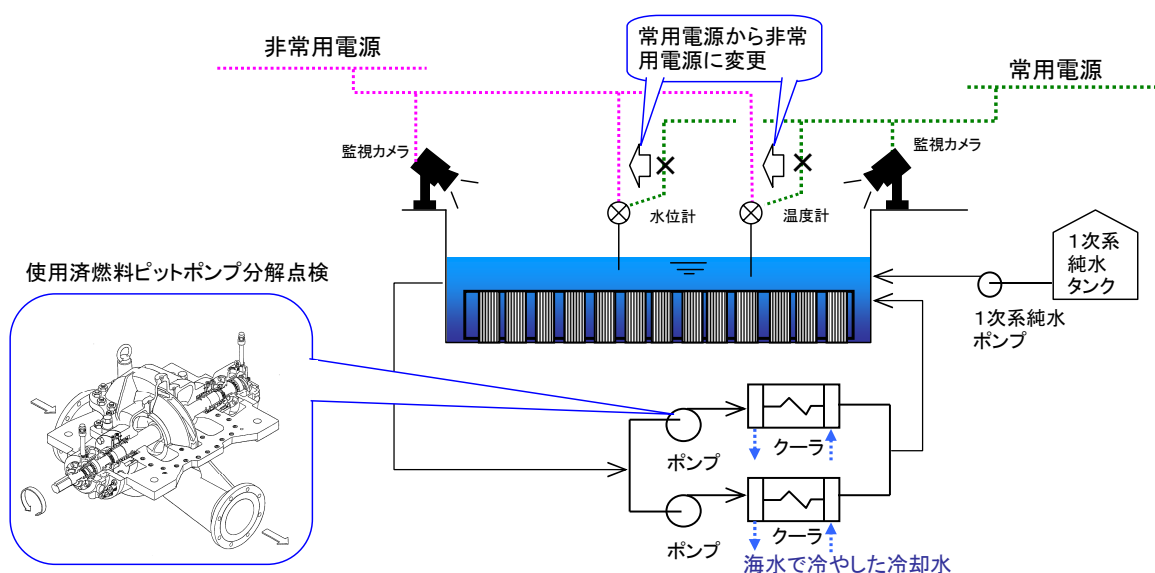
### 使用済燃料ピットポンプの分解点検 使用済燃料ピットの水位計、温度計電源の変更 他

- ・使用済燃料の冷却に用いる使用済燃料ピットポンプの分解点検を実施し、健全性を確認した。
- ・使用済燃料ピットの監視強化のため、水位監視カメラを設置した。また、水位計、温度計の電源を常用電源から非常用電源に変更した。

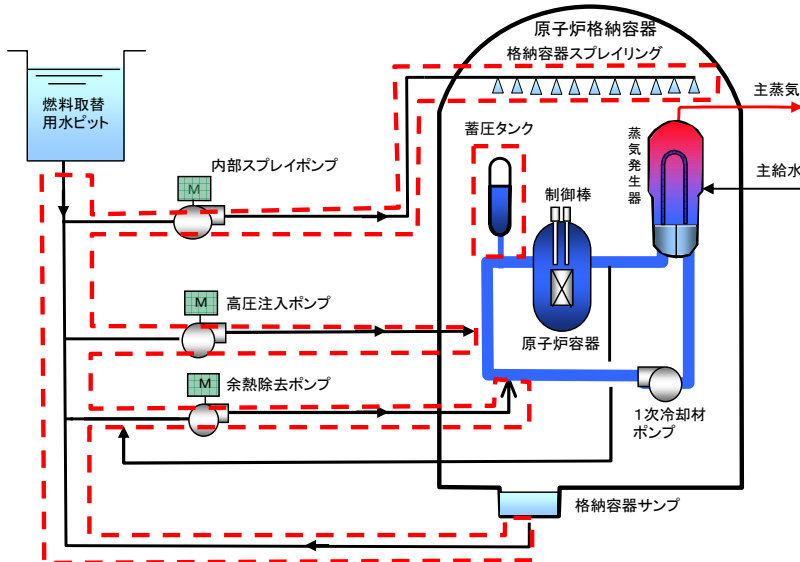
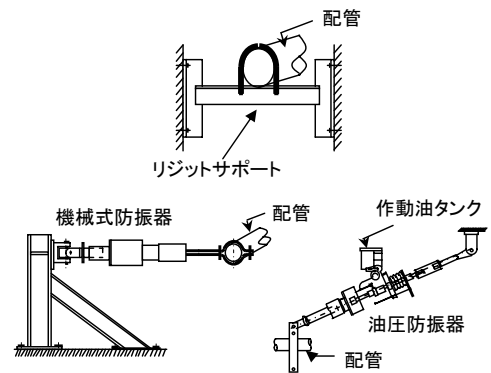
### 非常用炉心冷却系統の耐震サポートの総点検

非常用炉心冷却系統に設置されている支持構造物について、取付状態、干渉状態、油もれ、き裂等の異常がないことを確認した。また、支持構造物のボルト・ナットについて、緩みの無いことを確認した。

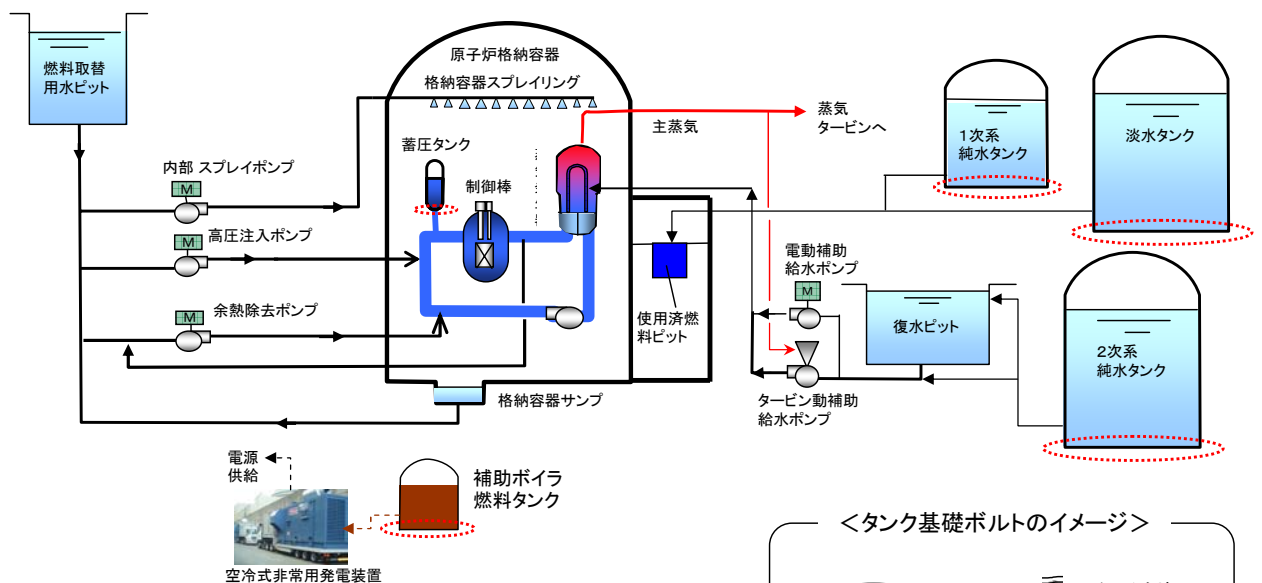
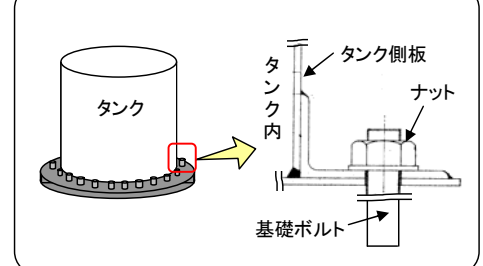
### 屋内外タンクの基礎ボルト等の総点検

蒸気発生器及び使用済燃料ピットへの補給水源として期待される屋内外タンクや非常用炉心冷却系統に設置されている屋内外タンクの基礎ボルト等について、緩みの無いことや、タンク基礎部の腐食・塗膜のはがれ等の異常がないことを確認した。
