## 高速増殖原型炉もんじゅ 炉内中継装置の復旧について

### 炉内中継装置落下について (原因と対策)

# 炉内中継装置の外観調査結果

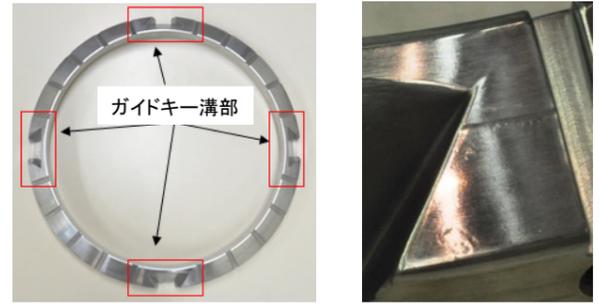
### ■ 据付フランジ

圧痕(計8か所)  
(深さ最大約0.1mm)

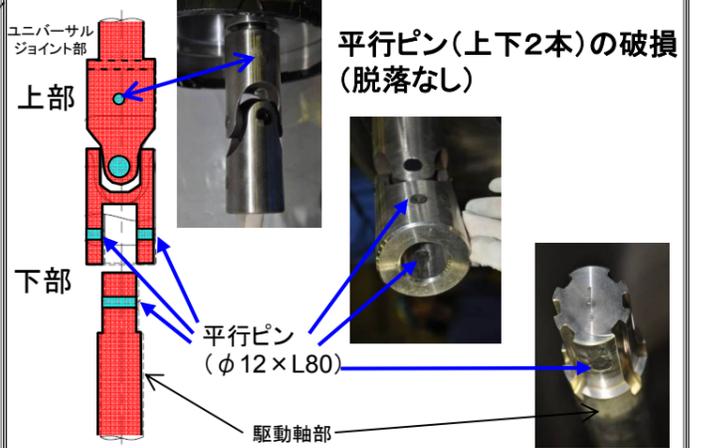
### ■ 回転ラックの駆動軸部

- ・外観調査の結果、先端部がめくれていた方の爪がかかる炉内中継装置のハンドリングヘッド部分に、すり痕が確認された。
- ・据付フランジや回転ラック部等で接触痕（圧痕）やすり傷等が確認された。また、回転ラック駆動軸のジョイント部のピンの破損、案内管接続部の変形が確認された。いずれの部位も欠損等はなく、部品の脱落等もなかった。

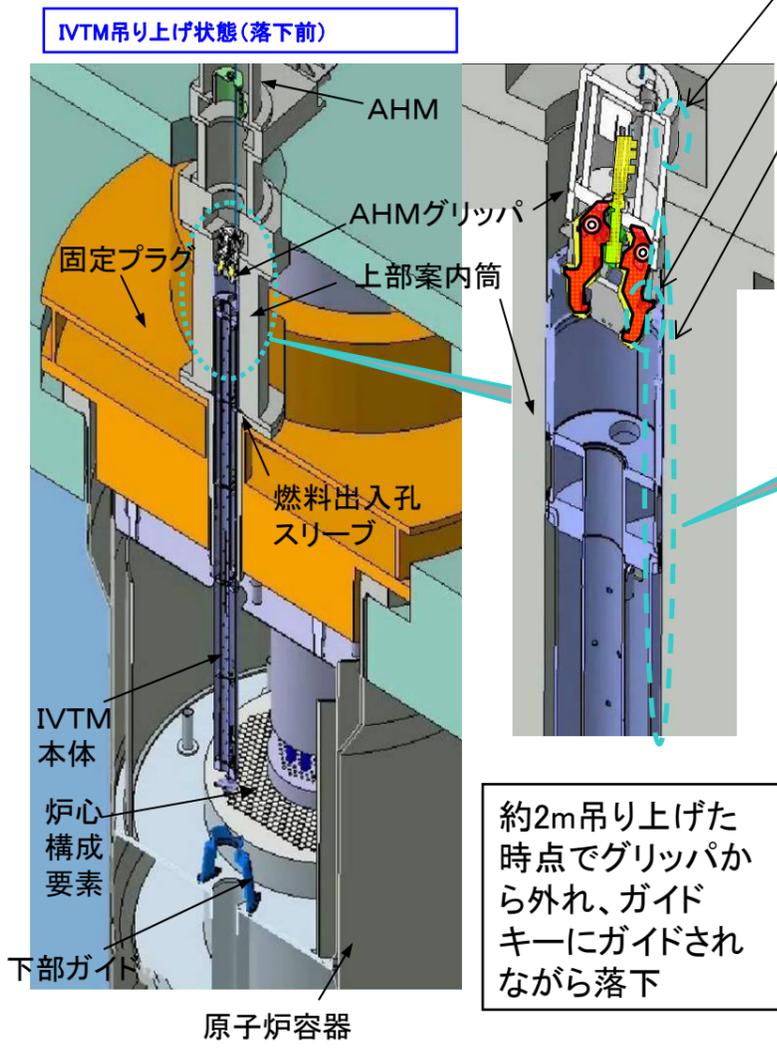
## 片吊り状態

- ①グリッパのケーシング外面にすり傷
- ②グリッパ先端部のめくれ
- ③ハンドリングヘッド部のすり痕
- ④上部案内筒の内面に白い筋

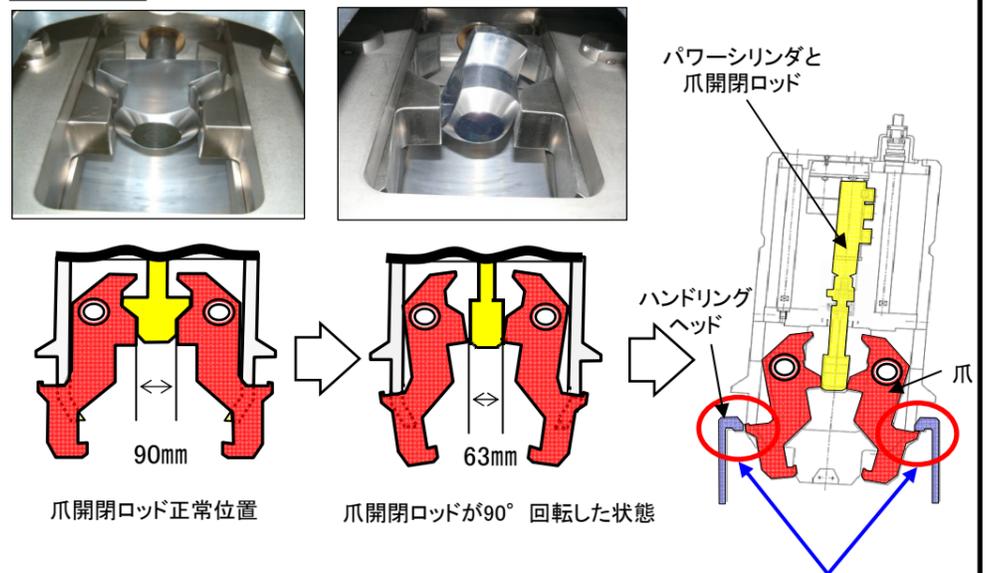
## 原因

グリッパの爪開閉ロッドが回転し、爪が正常に開かなかったため、ハンドリングヘッドに両方の爪がかからず、片吊りとなり、グリッパの傾きが変わった際に爪が外れ、落下した。

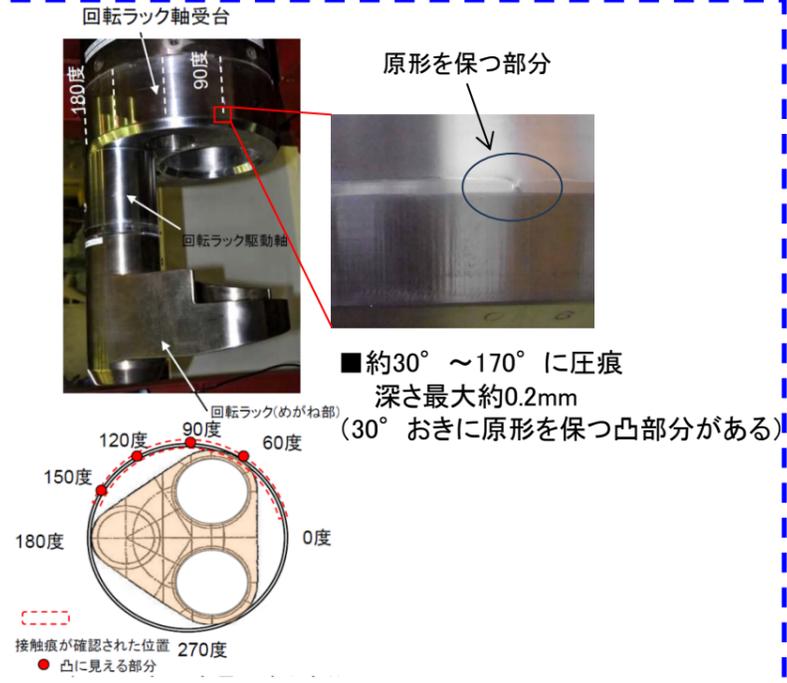
■約30° ~170° に圧痕  
 深さ最大約0.2mm  
 (30° おきに原形を保つ凸部分がある)

・回転ラック軸受台に残る接触痕と原型を保つ凸部はライナープレートの配置と継目が一致

・IVTM本体はほぼ鉛直に落下し、下部ガイドのテーパ部とは接触せず、下部ガイド円筒部内の硬いライナープレートに直接接触したものと推定

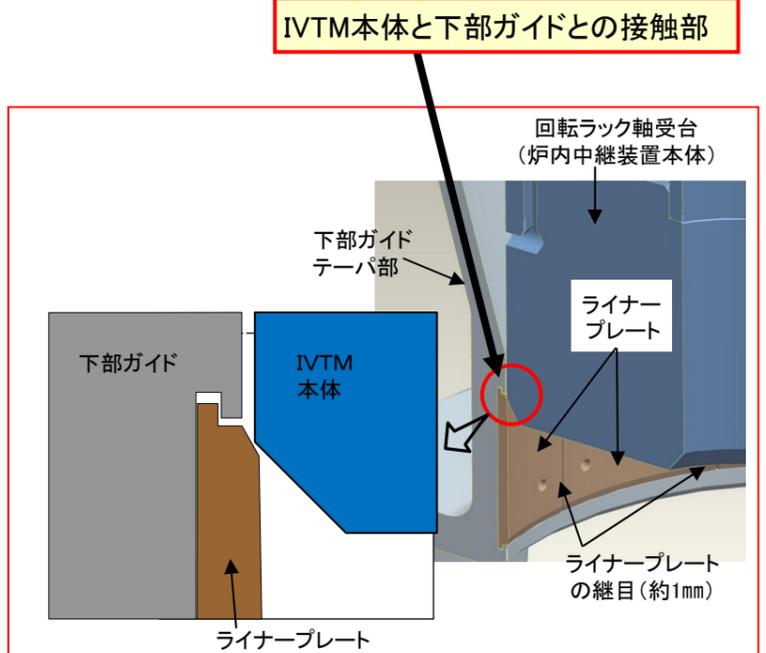
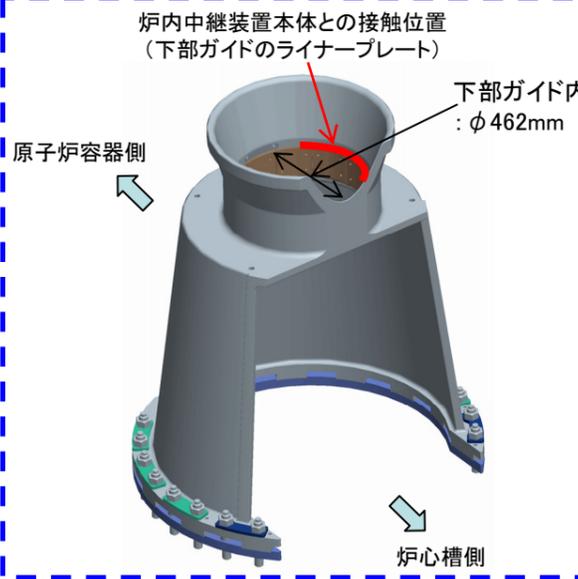
■下部ガイド支持部(円筒部)  
 ・径の変位量  
 -0.11mm~+0.15mm

比較 ↑ ↓ 変形量は十分小さい。  
 →下部ガイドの機能は確保されている

・炉内中継装置本体(460mm)と下部ガイド内径(462mm)の間にあるギャップ  
 ・下部ガイドの内径(462mm)の製造公差±2mm
