平成25年2月6日
原子力安全対策課
(24-43)
<17時資料配付>

美浜発電所1号機 A-非常用ディーゼル発電機の過給機故障について

美浜発電所1号機 A-非常用ディーゼル発電機の過給機の損傷について

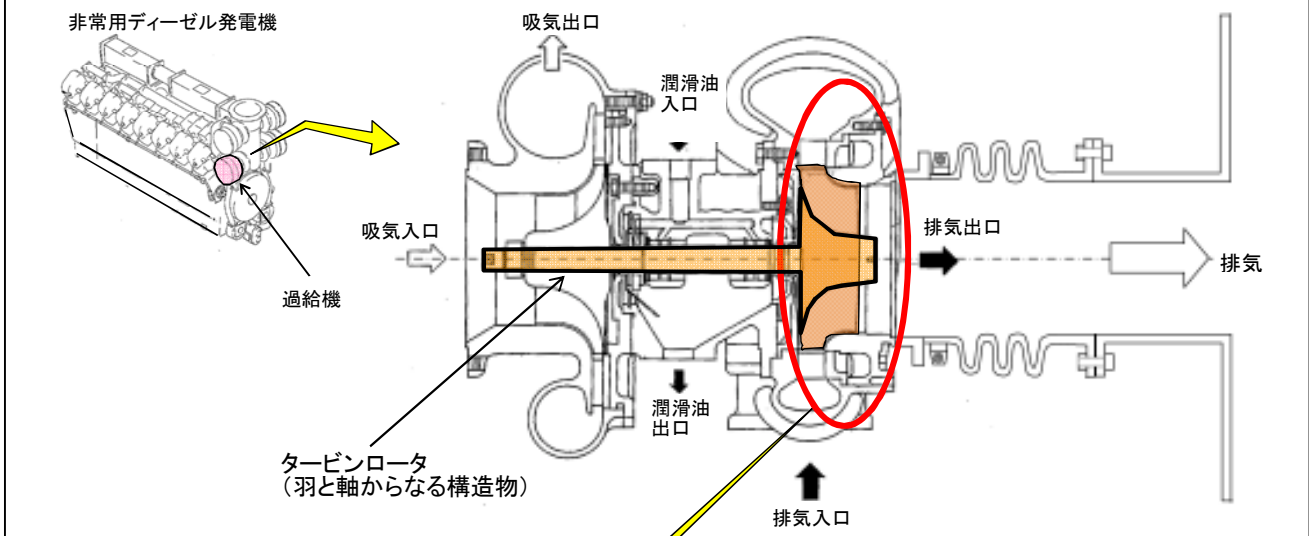
非常用ディーゼル機関 過給機詳細図

2月6日、原因調査のため当該ディーゼル発電機を目視点検したところ、4台ある過給機^{※1}のうち、1台の過給機で排気出口配管との接続部が外れて開口していることを確認した。この開口部からファイバースコープを挿入し、過給機内部を確認したところ、過給機のタービンロータ(羽と軸からなる構造物)が損傷していることを確認した。また、当該過給機の下部に複数の金属片を確認した。
