平成25年3月18日  
原子力安全対策課  
(24-46)  
<16時資料配付>

## 美浜発電所1号機 A-非常用ディーゼル発電機の 過給機故障について（原因と対策）

# 美浜発電所1号機 A-非常用ディーゼル発電機 の過給機故障について(原因と対策)

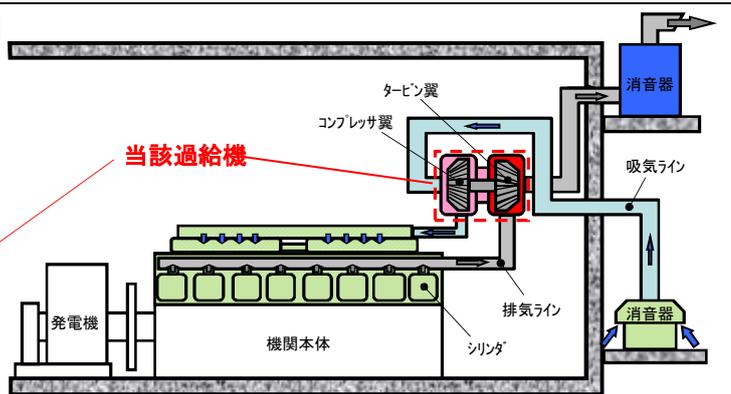
当該過給機

2月6日、原因調査のため当該ディーゼル発電機を目視点検したところ、4台ある過給機のうち、1台の過給機で排気出口配管との接続部が外れて開口していることを確認した。この開口部からファイバースコープを挿入し、過給機内部を確認したところ、過給機のタービンロータ（翼と軸からなる構造物）が損傷していることを確認した。また、当該過給機の下部に複数の金属片を確認した。  
[平成25年2月6日 公表済]

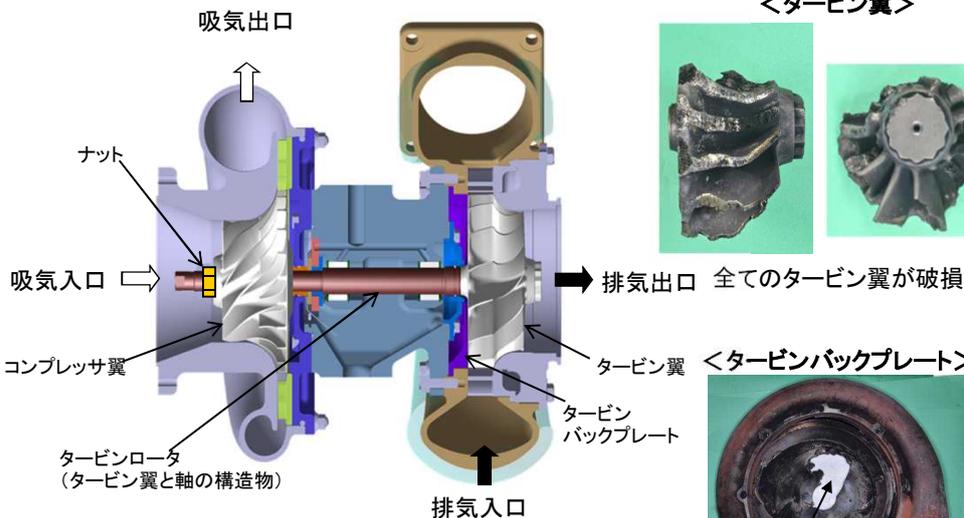
- ・ 過給機は、軸の両端にタービン翼とコンプレッサ翼が取り付けられた構造で、排ガスによりタービン翼が回転し、反対側のコンプレッサ翼がディーゼル機関に燃焼用の圧縮空気を送る仕組みとなっている。
- ・ 当該過給機では、タービン翼が軸との溶接部で破断し、割れや欠けが確認され、破断面の組織観察の結果、過大な力で引きちぎられた様相が確認された。また、翼周辺の部品にも損傷が認められた。
- ・ コンプレッサ翼を軸に締め付け固定するためのナットが緩んでおり、軸を引き抜いて点検した結果、軸の挿入部およびナットの締め付け部に周方向の摺動跡が、翼のナット締め付け部に摩耗が確認された。

- ・ナットが緩んでいた
- ・周方向の摺動跡を確認

周方向の摺動跡を確認

- ・過給機の組み立てにあたっては、専用の縦置き固定治具を用いて過給機を固定してナットを締め付けることや、コンプレッサ翼を支えないことを作業手順書に明記するとともに、関係者に周知する。
- ・ナットの緩み方向がコンプレッサ翼の滑り方向とは逆となるナットと軸に取り替える。

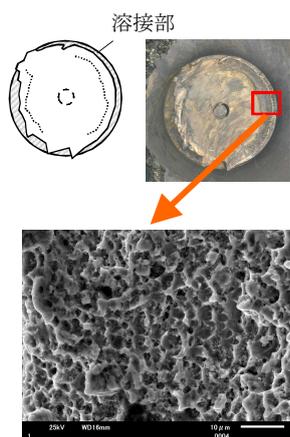
<軸とタービン翼との溶接部(破断部)破面観察>

過大な力で引きちぎられた様相(ディンプルを確認)

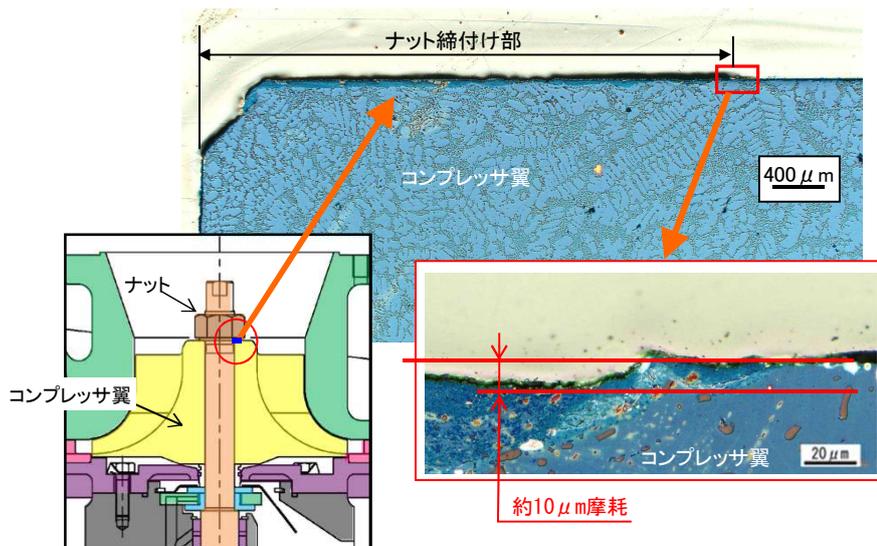
<コンプレッサ翼の摩耗状況>

前回点検時のナットの締め付け方法が適切ではなかったため、コンプレッサ翼の締め付けが不十分となり、その後の定期試験で翼に瞬時的な滑りが発生し、翼のナット締め付け部が徐々に削れ、締め付け力が低下した。

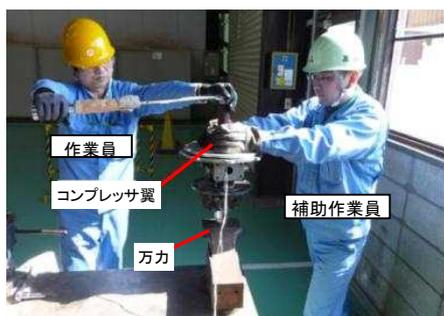
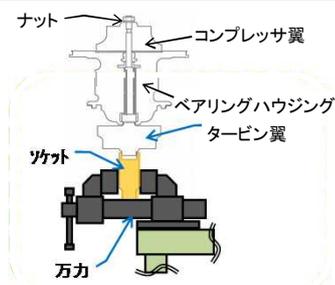
第23回定検時の組み立て作業イメージ(再現試験)

- ・ナットの緩みの原因調査のため、過去の点検実績等を確認した。
- ・当該過給機の分解点検は4定検に1回で、前は第23回定検に現地で実施し、異常はなかった。それ以前はメーカー工場で行っていた。
- ・前回点検（現地での点検）を監督したメーカー指導員に聞き取り調査した結果、工場と同様に過給機を縦置きにして作業をすることとしたが、専用の縦置き固定治具がなく、補助作業員が過給機を手で支えて、ナットを締め付けたとのことであった。
- ・ナット締め付けの再現試験の結果、コンプレッサ翼を手で支えた状態で締め付けた場合、規定の力で締め付けても力が手の方に逃げて、翼を固定する軸方向の締め付け力が不十分な状態となることが判明した。
- ・締め付け力が不十分な状態では定格回転時に瞬時的に翼が軸の上を反回転方向に滑ること、さらに締め付け力が低下すると、翼が連続的に滑り出す可能性があることが判明した。
- ・また、締め付けナットは、ナットの緩み方向と翼の滑り方向が同じであるため、翼が連続的に滑り出すとナットが回転して緩み、締め付け力がなくなる可能性があることが確認された。

コンプレッサ翼を手で支えた状態で締め付けた場合、翼を固定する軸方向の締め付け力が不十分な状態になることを確認。

- (1) 過給機の組み立てにあたっては、専用の縦置き固定治具を用いて過給機を固定してナットを締め付けることや、コンプレッサ翼を支えないことを作業手順書に明記するとともに、関係者に周知する
- (2) ナットの緩み回転方向がコンプレッサ翼の滑り方向とは逆となるナットと軸に取り替える

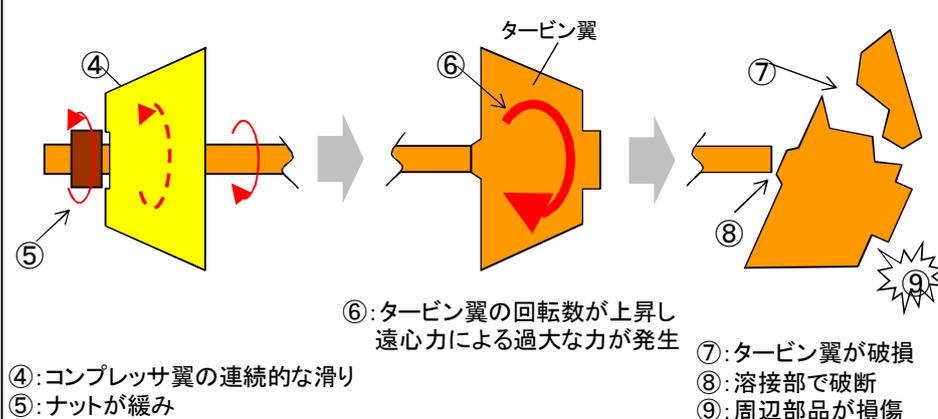
<今回試験時の状態>

今試験時にコンプレッサ翼に連続的な滑りが発生して、ディーゼル機関に十分な空気量を送ることが出来ず、電気出力が低下した。

さらに、連続的な滑りによりナットが回転して緩み、コンプレッサ翼が軸に固定されない状態となったため、タービン翼の回転数が上昇し、過大な遠心力がタービン翼にかかり損傷したものと推定された。
