高速増殖原型炉もんじゅ非常用ディーゼル発電機 B 号機 シリンダヘッドインジケータコックの変形について（原因と対策）

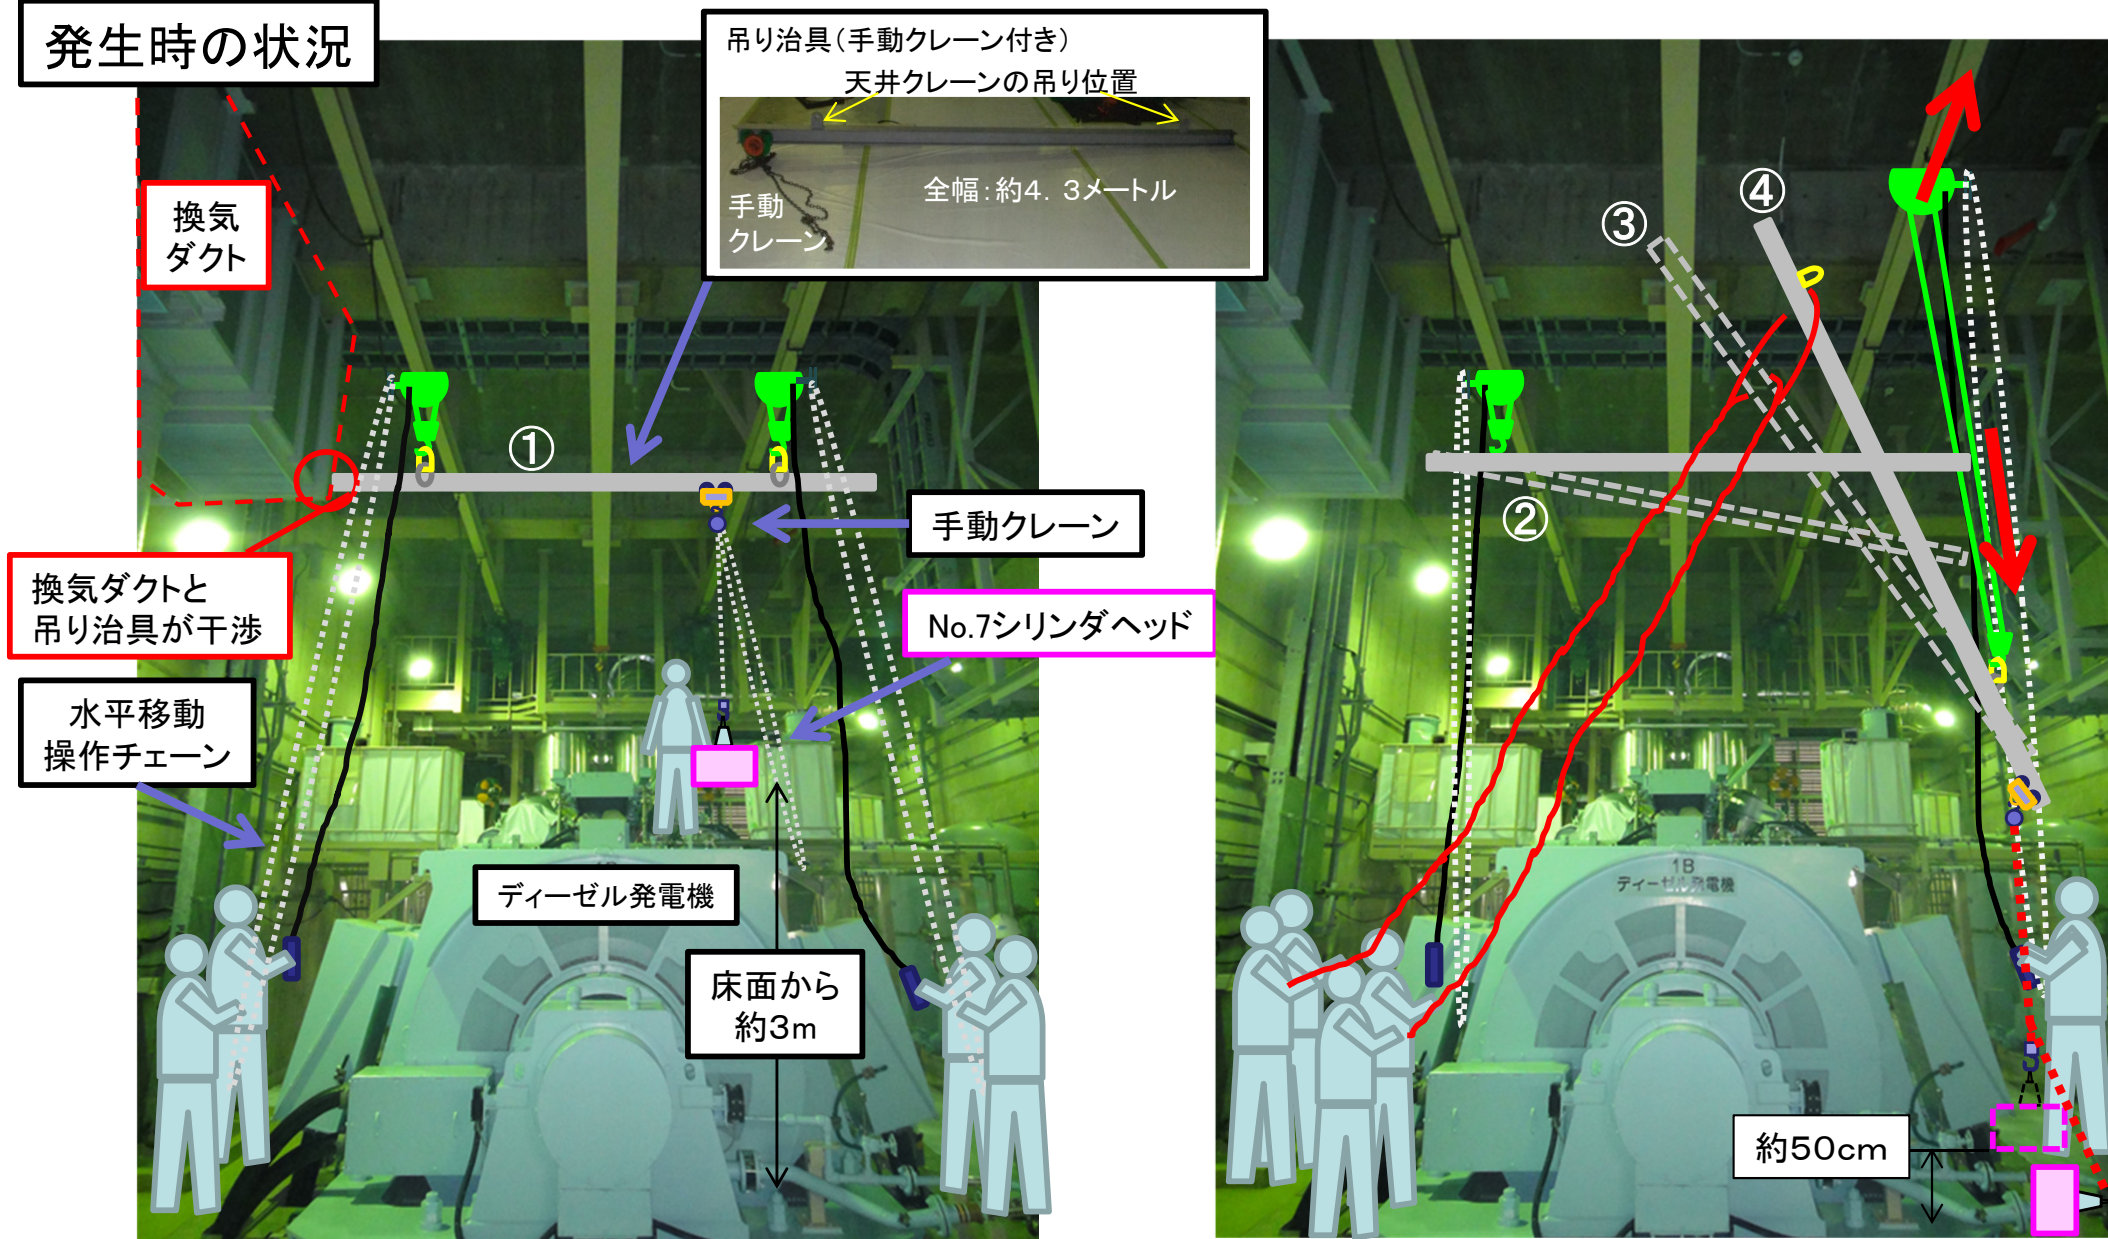
発生時の状況

- ① No.7シリンダヘッドを水平(手前側)に移動中、吊り治具の片側と壁面の換気ダクトが干渉した。
- ② 片方の天井クレーン操作者が合図を待たずに先行して下げ操作を実施、吊り治具が傾き、シリンダヘッドを吊った手動クレーンが端部に移動し、バランスが崩れた。この時、治具のもう片方に天井クレーンの操作チェーンがからまった。
- ③ チェーンを外そうとしたところ、吊り治具の片方が天井クレーンから外れ、天井の構造物に引っかって止まった。この状態で治具をロープで保持し、シリンダヘッドを潤滑油戻り配管上約50cmの高さまで下げた。
- ④ 吊り治具が天井の構造物から外れ、潤滑油戻り配管、ケーブルボックス及び電線管の上にシリンダヘッドが落下した。

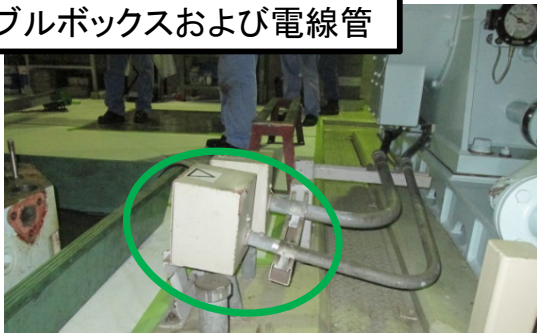
ケーブルボックスおよび電線管

変形が認められたが、内部のケーブルの導通確認等の結果、ケーブルに異常なし
→ケーブルボックスと電線管を交換

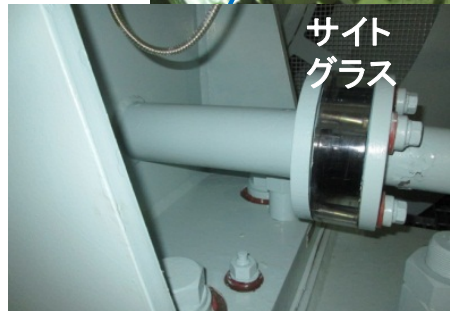
サイトグラス

発電機と配管の溶接部に異常なし、破損したサイトグラスと曲ったボルトは交換

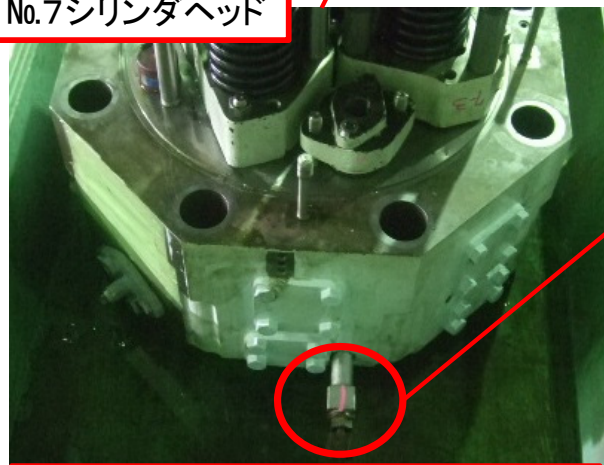
No.7シリンダヘッド

工場において浸透探傷試験や作動試験等によって詳細に確認した結果、異常がないことから再使用

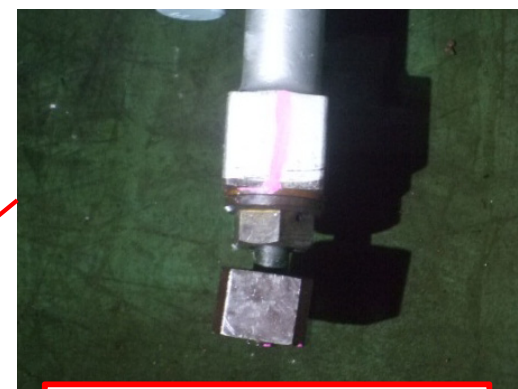
- ・現場の目視点検等の結果、潤滑油戻り配管とケーブルボックス、シリンダヘッドのインジケータコックに変形が認められた。
- ・シリンダヘッドについて工場で詳細点検を実施した結果、インジケータコックの変形以外に異常は認められなかった。

変形したインジェクタコックは新品に交換
