高浜発電所 3 号機の原子炉起動と調整運転の開始について (第 2 1 回定期検査)

高浜発電所 3 号機（加圧水型軽水炉；定格電気出力 87.0 万 kW）は、平成 24 年 2 月 20 日から第 21 回定期検査を実施しているが、平成 28 年 1 月 29 日に原子炉を起動し、翌 30 日に臨界となる予定である。

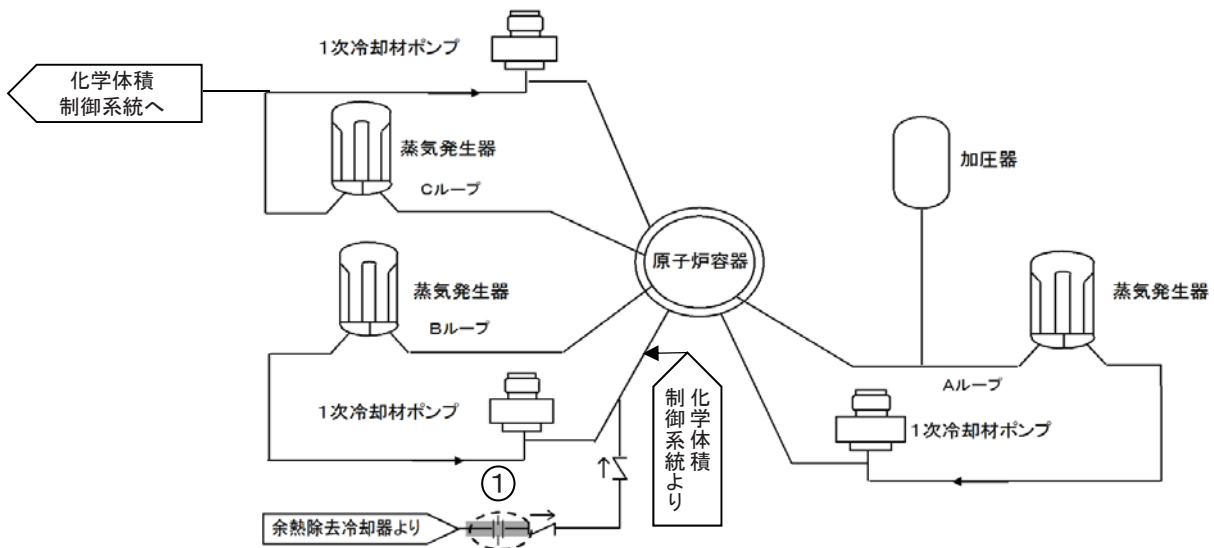
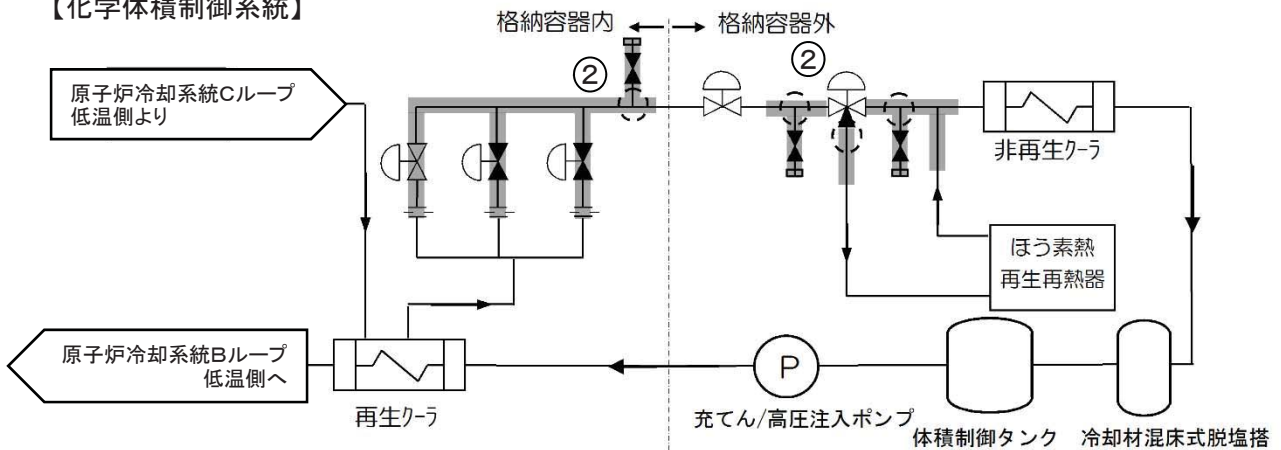
図-1 原子炉冷却系統設備小口径配管他取替工事

国外 PWR プラントにおける応力腐食割れ事象を踏まえ、1 次冷却材の流れのない配管（高温環境で溶存酸素濃度が高い）の溶接部について、計画的に対策工事*1 を実施しており、今回は、余熱除去系統 1 箇所および化学体積制御系統 4 箇所について耐食性に優れた材料に取り替えた。また、取替え時の作業性を考慮し、対象箇所周辺の弁や配管の一部を取り替えた。

国外PWRプラントにおける応力腐食割れ事象を踏まえ、1次冷却材の流れのない配管（高温環境で溶存酸素濃度が高い）の溶接部について、計画的に対策工事*1を実施しており、今回は、余熱除去系統1箇所および化学体積制御系統4箇所について耐食性に優れた材料に取り替えた。また、取替え時の作業性を考慮し、対象箇所周辺の弁や配管の一部を取り替えた。

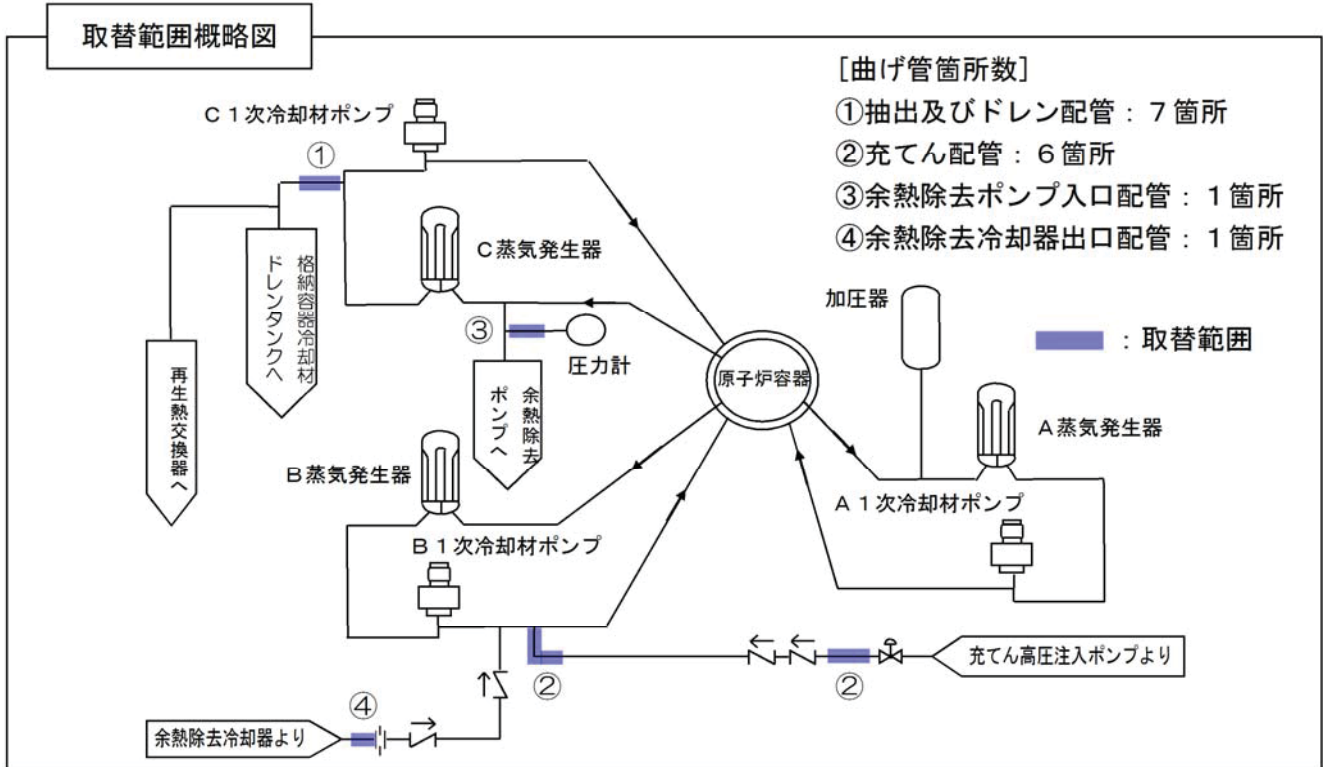
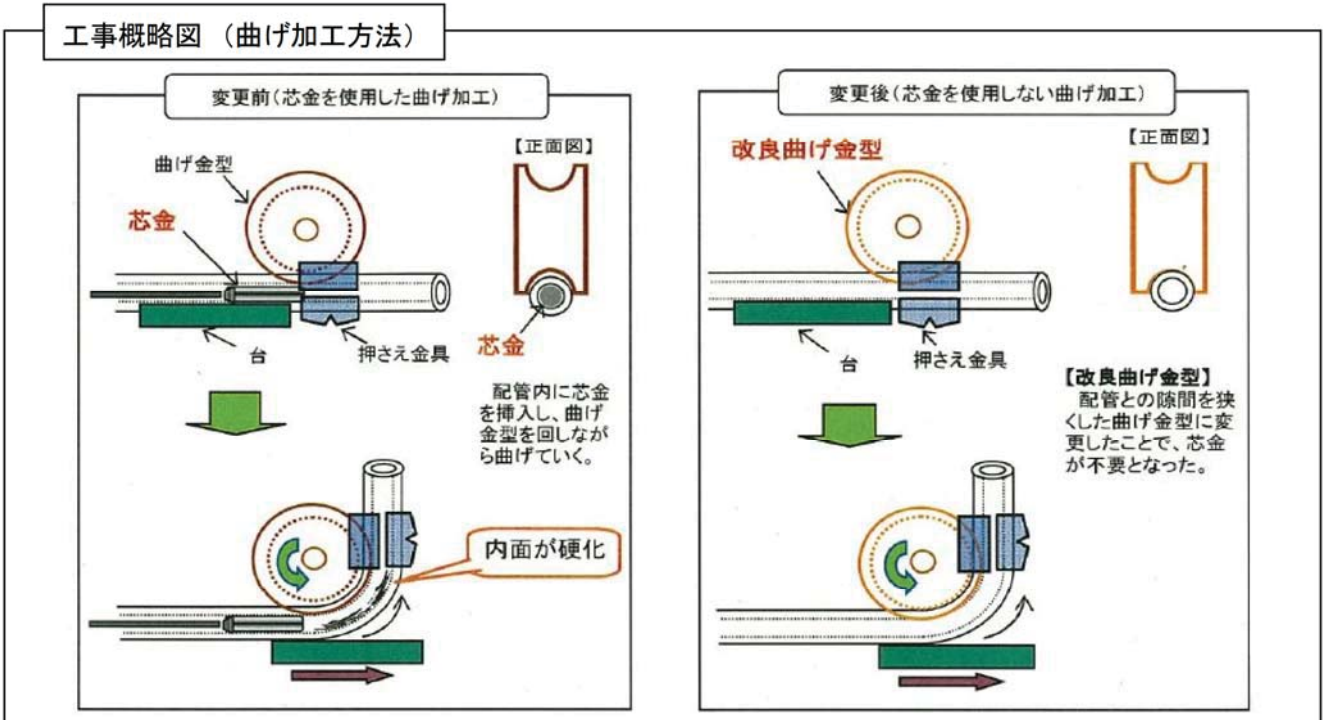
図-2 1次系強加工曲げ配管取替工事

国外 BWR プラントにおいて、芯金を使用して曲げ加工した配管の内面で応力腐食割れが発生した事象を踏まえ、予防保全として、1 次冷却材系統につながる曲げ配管のうち、芯金を使用して曲げ加工したものを、芯金を使用せずに曲げ加工した配管等に取り替えた。

国外BWRプラントにおいて、芯金を使用して曲げ加工した配管の内面で応力腐食割れが発生した事象を踏まえ、予防保全として、1次冷却材系統につながる曲げ配管のうち、芯金を使用して曲げ加工したものを、芯金を使用せずに曲げ加工した配管等に取り替えた。

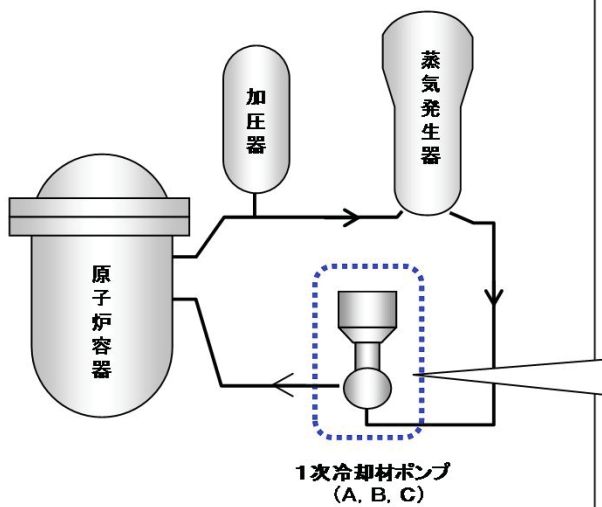
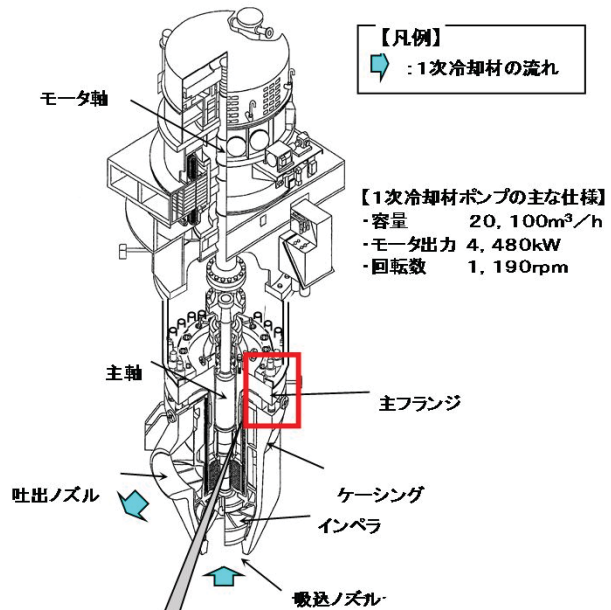
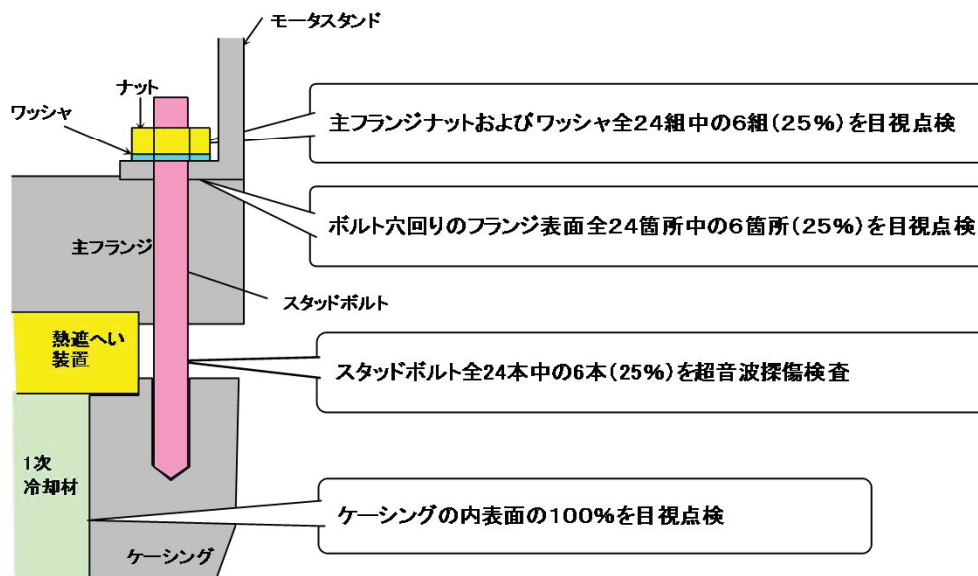
図-4 1次冷却材ポンプの供用期間中検査

1次冷却材ポンプの供用期間中検査として、C号機の主フランジ締め付け部やケーシング内表面について、目視点検や超音波探傷検査を行い、健全性を確認した。

1次冷却材ポンプの供用期間中検査として、C号機の主フランジ締め付け部やケーシング内表面について目視点検や超音波探傷検査を行ない、健全性を確認した。

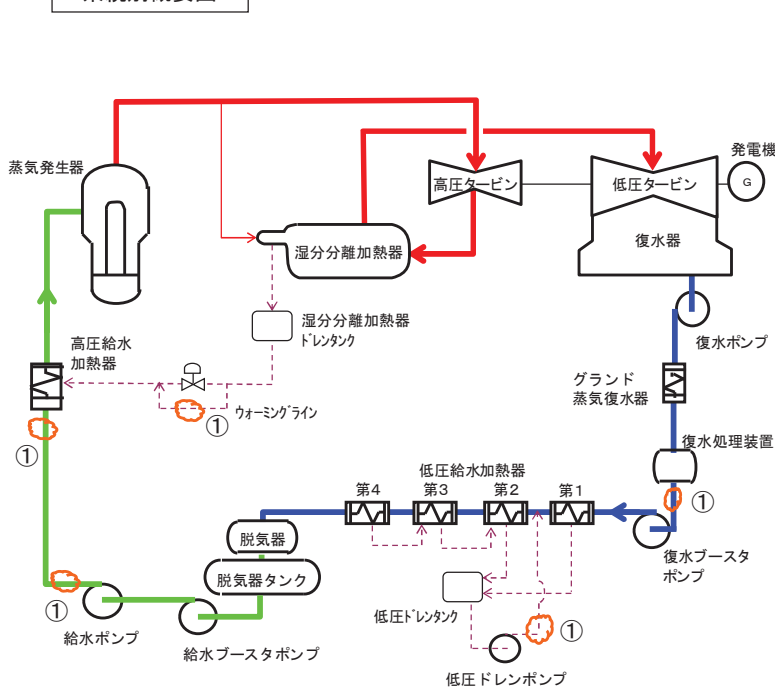
図-5 2次系配管の点検等

関西電力㈱の定めた「2次系配管肉厚の管理指針」に基づき、2次系配管1,222箇所について超音波検査(肉厚測定)を実施した。

今定期検査において、1222箇所について超音波検査(肉厚測定)を実施した。

検査結果: 必要最小厚さを下回る箇所および次回定期検査までに必要最小厚さを下回る可能性があるとして評価された箇所はなかった。

また、今後の保守作業を考慮した部位118箇所を耐食性に優れたステンレス鋼もしくは低合金鋼の配管に取り替えた。

今後の保守性を考慮した部位118箇所を耐食性に優れたステンレス鋼または低合金鋼の配管に取り替えた。

① 配管の保守性※を考慮して取り替える箇所 (118箇所)

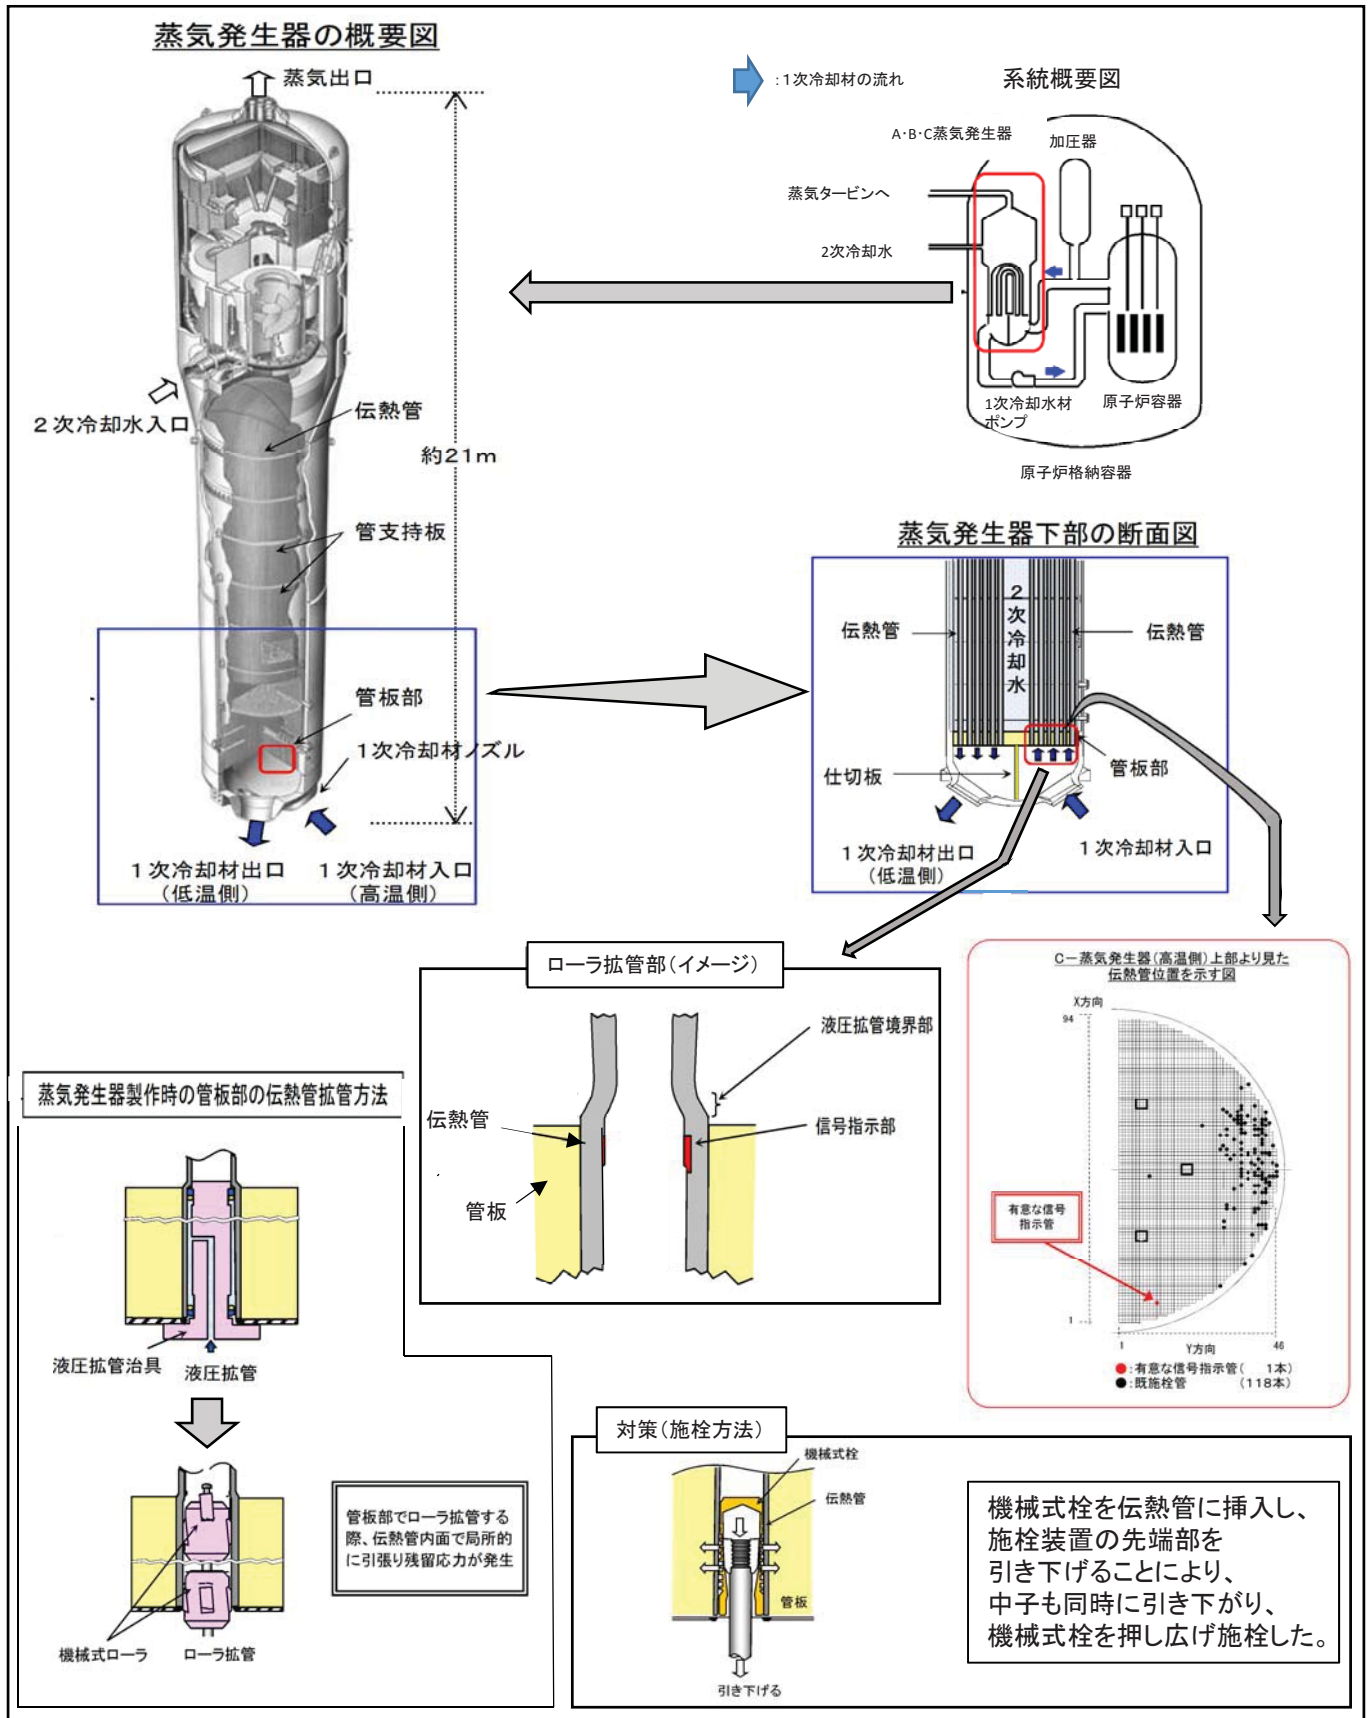
図-6 蒸気発生器伝熱管の損傷について

3台ある蒸気発生器(SG)の伝熱管全数(既施栓管を除く計9,786本)について、渦流探傷検査を実施した結果、C-SGの伝熱管1本の高温側管板部で、有意な欠陥信号が認められた。

原因は、過去の調査から蒸気発生器製作時に伝熱管を管板部で拡管する際に発生した引張り残留応力と、運転時の内圧とが相まって、伝熱管内面で応力腐食割れが発生・進展したものと推定された。

対策として、当該伝熱管を使用しないこととし、閉止栓(機械式栓)を施工した。
[平成24年3月29日、4月5日 公表済]

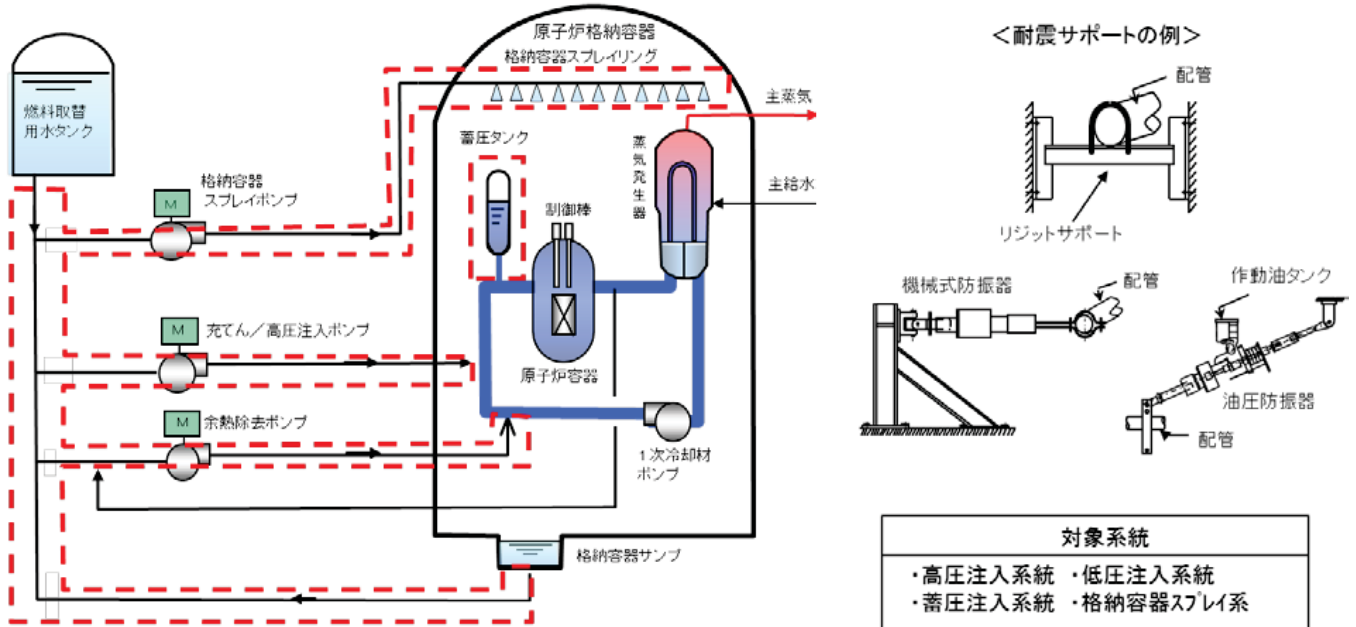
非常用炉心冷却系統の耐震サポートの総点検

非常用炉心冷却系統に設置されている支持構造物について、取付状態、干渉状態、油漏れ、き裂等の異常がないことを確認した。また、支持構造物のボルト・ナットについて、緩みのないことを確認した。

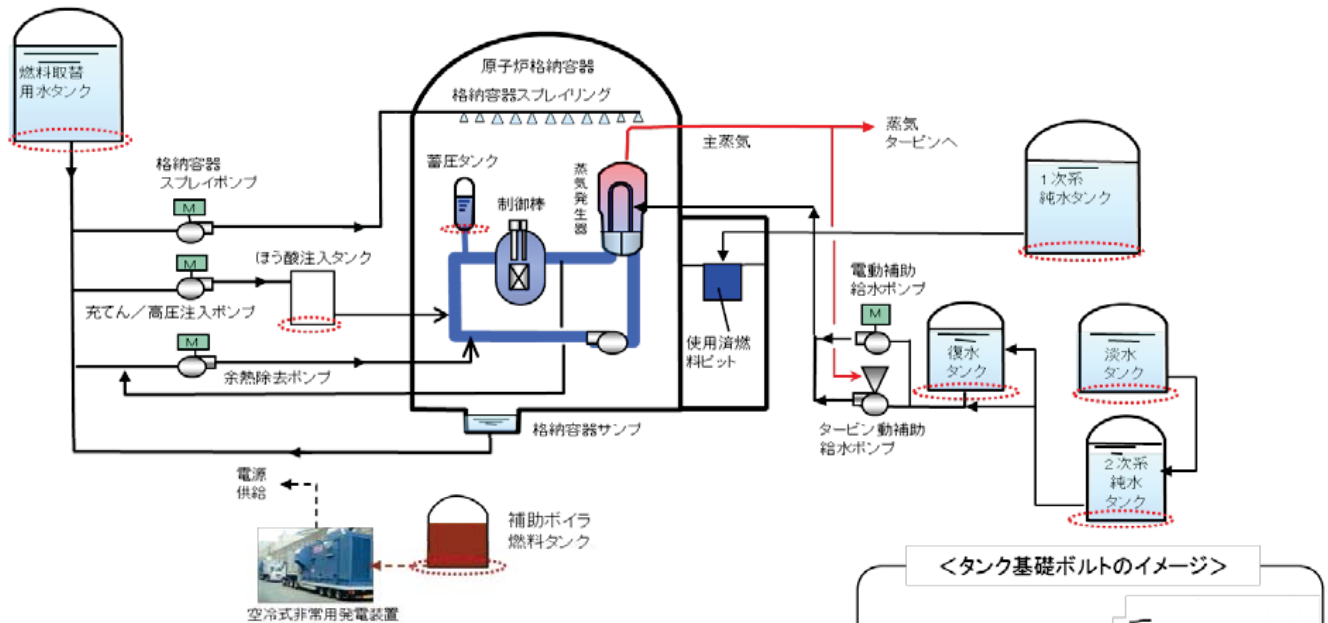
屋内外タンクの基礎ボルト等の総点検

非常用炉心冷却系統に設置されている屋内外タンク(燃料取扱用水タンク、蓄圧タンク等)の基礎ボルト等について、緩みの無いことや、タンク基礎部の腐食・塗膜の剥がれ等の異常がないことを確認した。
