高浜発電所 4 号機の原子炉起動と調整運転の開始について (第 20 回定期検査)

高浜発電所 4 号機（加圧水型軽水炉；定格電気出力 87.0 万 kW）は、平成 23 年 7 月 21 日から第 20 回定期検査を実施しているが、平成 28 年 2 月 26 日に原子炉を起動し、翌 27 日に臨界となる予定である。

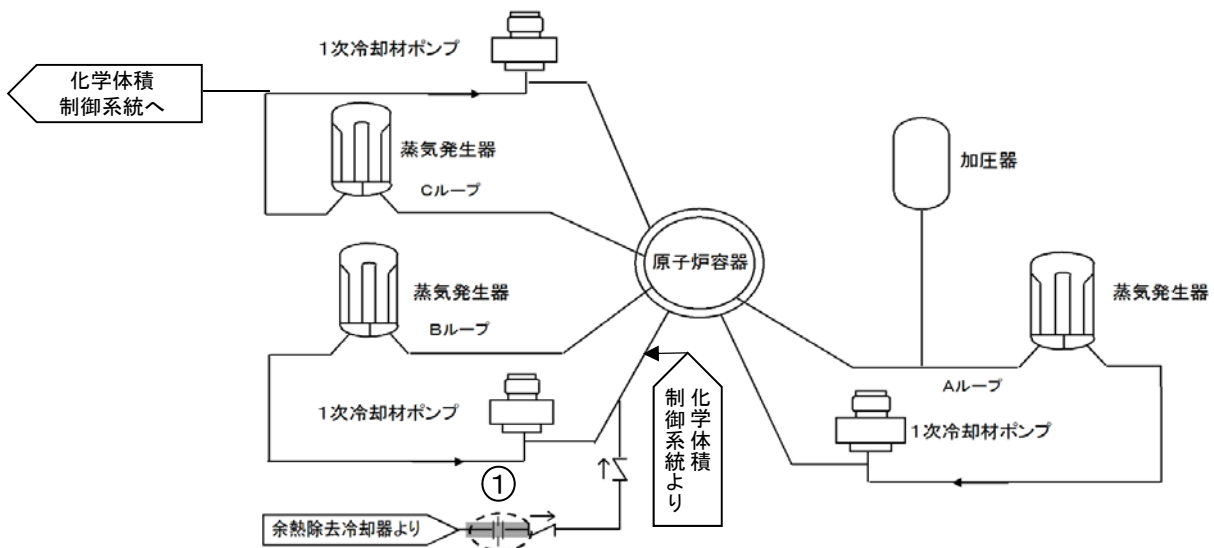
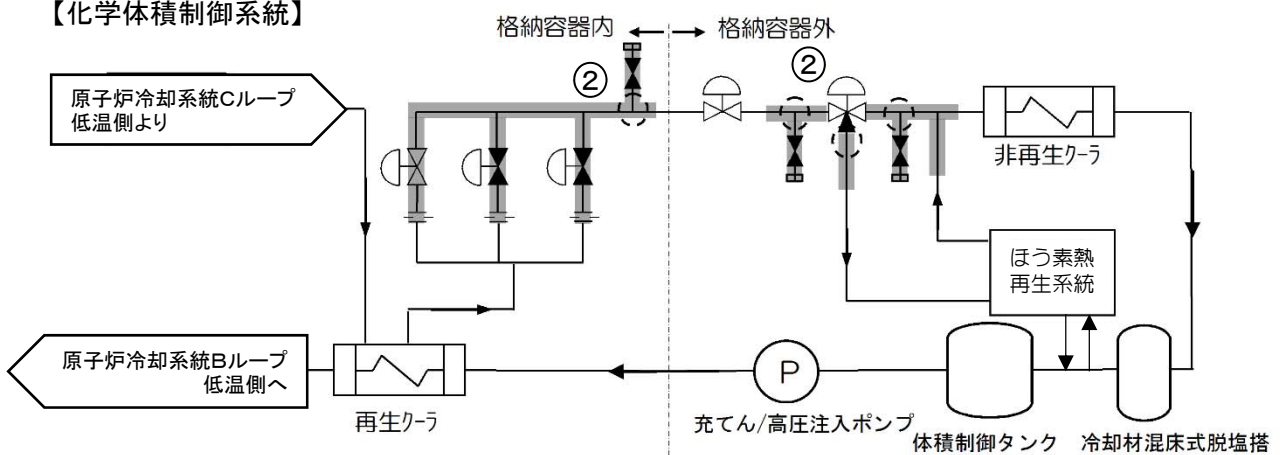
図-1 原子炉冷却系統設備小口径配管他取替工事

国外 PWR プラントにおける応力腐食割れ事象を踏まえ、一次冷却材の流れのない配管（高温環境で溶存酸素濃度が高い）の溶接部について、計画的に対策工事*¹を実施しており、今回は、余熱除去系統 1 箇所および化学体積制御系統 4 箇所について、耐食性に優れた材料に取り替えた。また、取替え時の作業性を考慮し、対象箇所周辺の弁や配管の一部を取り替えた。

国外PWRプラントにおける応力腐食割れ事象を踏まえ、一次冷却材の流れのない配管（高温環境で溶存酸素濃度が高い）の溶接部について、計画的に対策工事*1を実施しており、今回は、余熱除去系統1箇所および化学体積制御系統4箇所について耐食性に優れた材料に取り替えた。また、取替え時の作業性を考慮し、対象箇所周辺の弁や配管の一部を取り替えた。

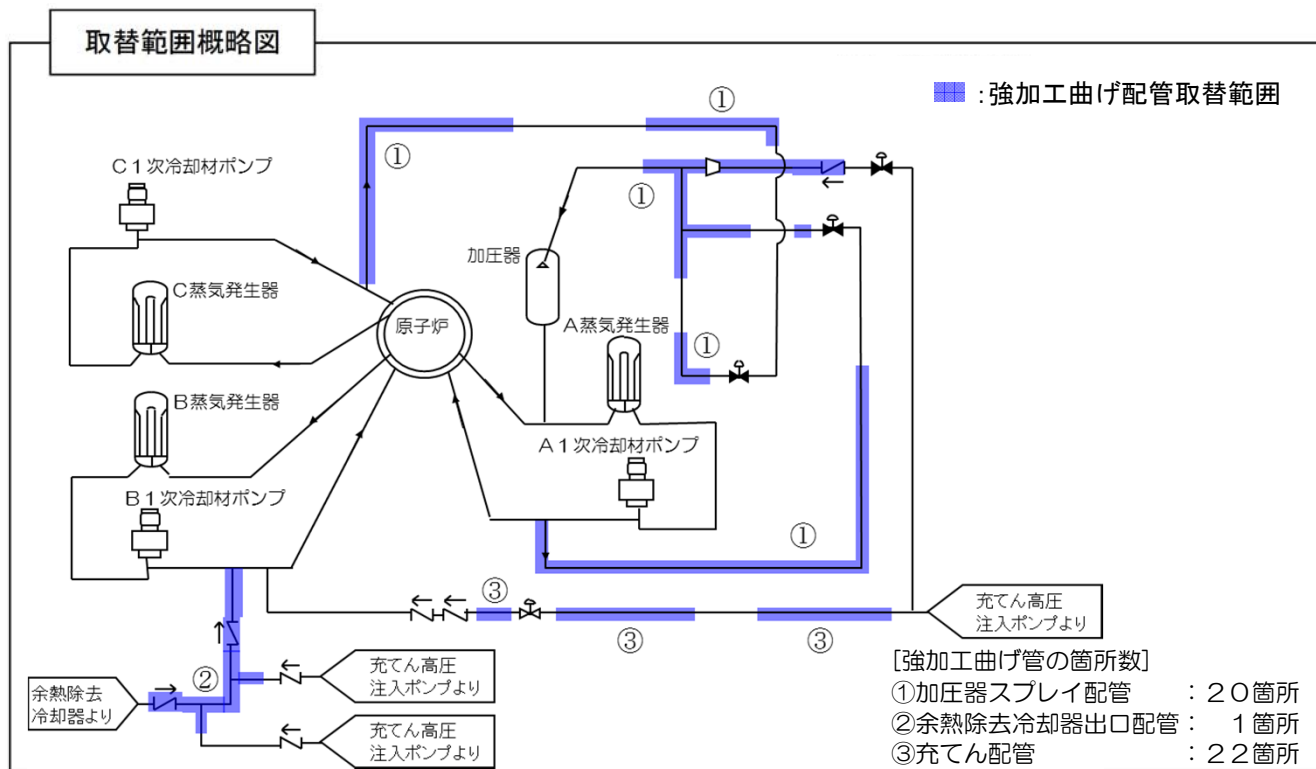
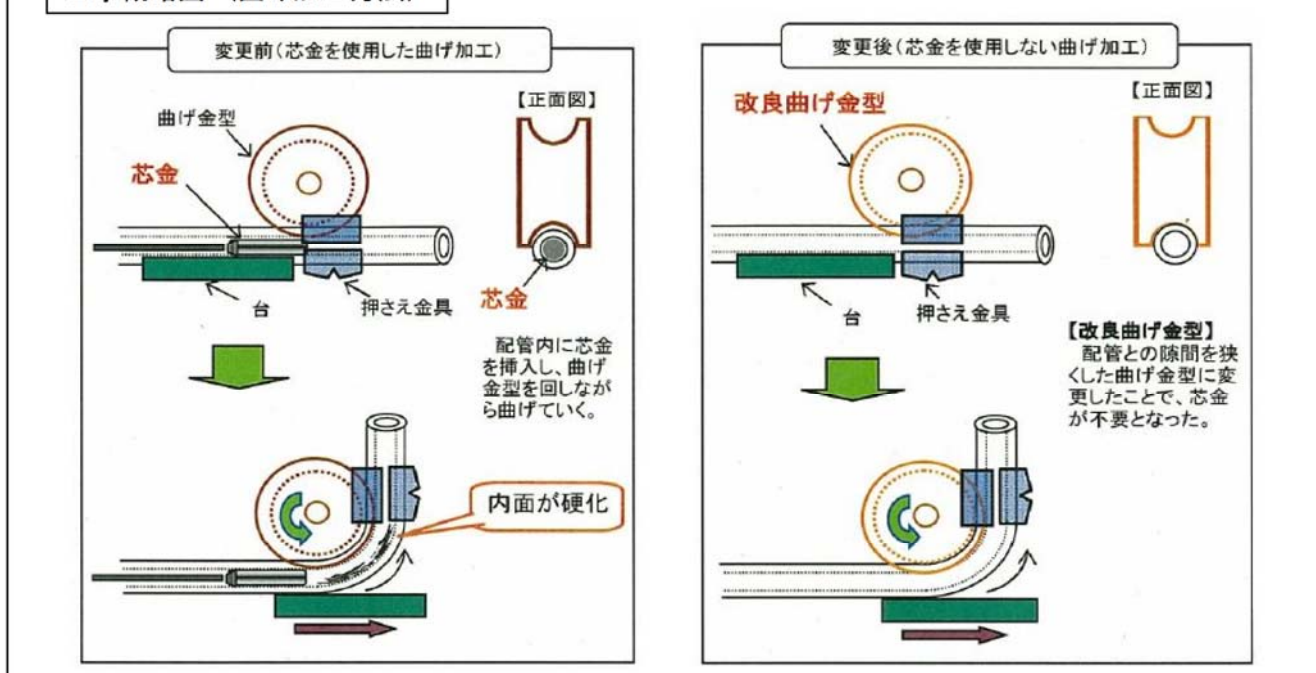
図-2 一次系強加工曲げ配管取替工事

国外 BWR プラントにおいて、芯金を使用して曲げ加工した配管の内面で応力腐食割れが発生した事象を踏まえ、予防保全として、一次冷却材系統につながる曲げ配管のうち、芯金を使用して曲げ加工したものを、芯金を使用せずに曲げ加工した配管等に取り替えた。また、取替え時の作業性を考慮し、対象箇所周辺の弁や配管の一部を取り替えた。

国外BWRプラントにおいて、芯金を使用して曲げ加工した配管の内面で応力腐食割れが発生した事象を踏まえ、予防保全として、一次冷却材系統につながる曲げ配管のうち、芯金を使用して曲げ加工したものを、芯金を使用せずに曲げ加工した配管等に取り替えた。

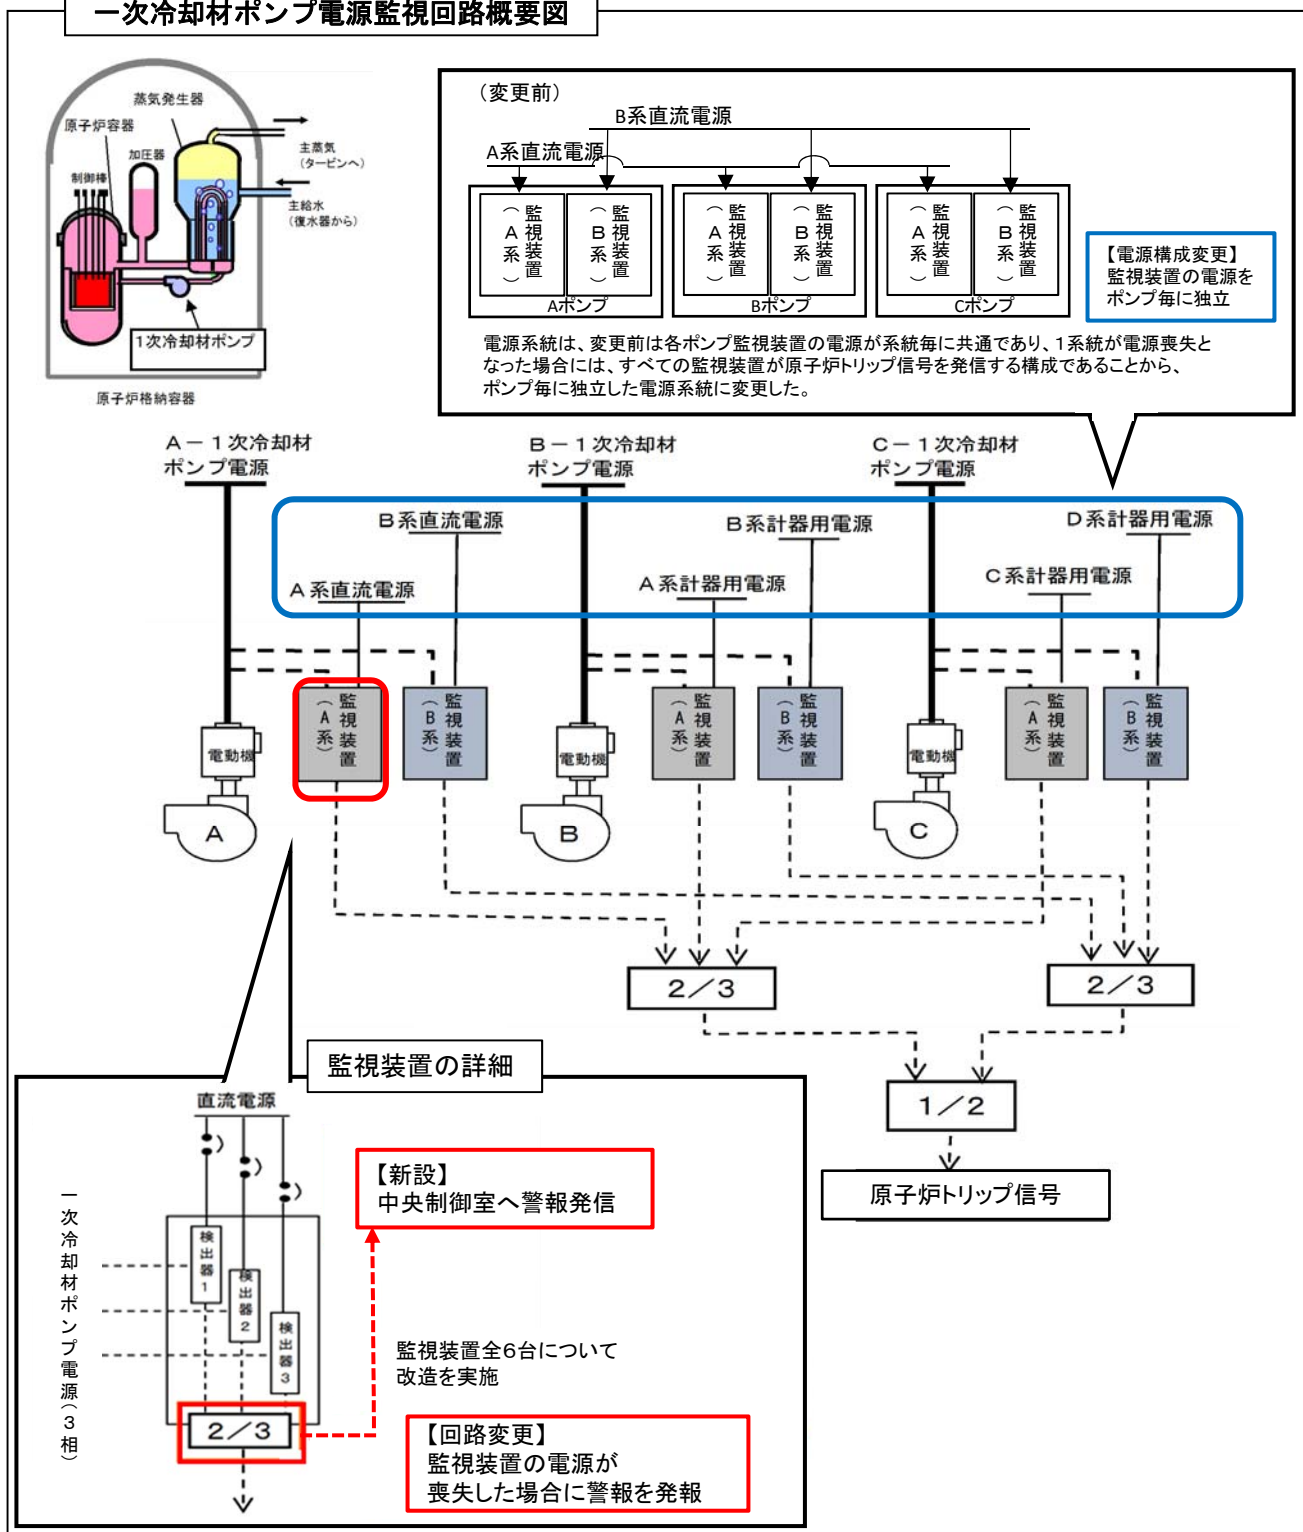
図-3 一次冷却材ポンプ電源監視回路改造工事

一次冷却材ポンプ駆動用電源の電圧および周波数の低下を監視する装置の電源が喪失した状態で運転することを防止するため、監視装置の電源が喪失した場合には、中央制御室に警報を発報するとともに、「電源電圧低」および「電源周波数低」の信号を発信する回路構成に変更した。

* 2 敦賀発電所 2 号機で、一次冷却材ポンプ駆動用電源の監視装置の電源が喪失した状態で運転した事象を踏まえ、平成 22 年 5 月、原子力安全・保安院は、事業者に対し監視装置の電源が喪失した場合に中央制御室に警報を発報する等の設備改善を行うよう指示した。

一次冷却材ポンプ駆動用電源の電圧および周波数の低下を監視する装置の電源が喪失した状態で運転することを防止するため、監視装置の電源が喪失した場合には中央制御室に警報を発報するとともに、「電源電圧低」および「電源周波数低」の信号を発信する回路構成に変更した。

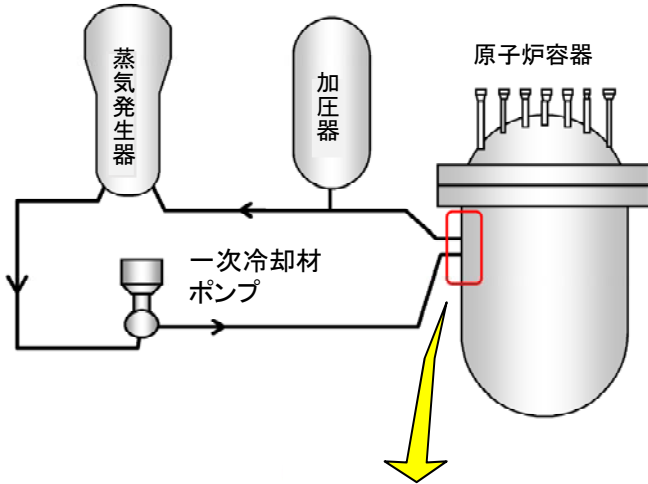
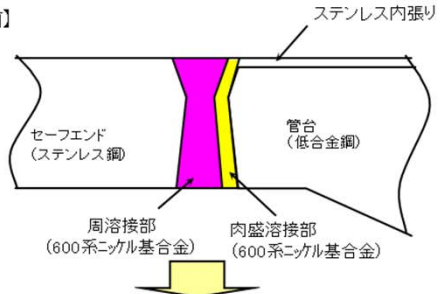
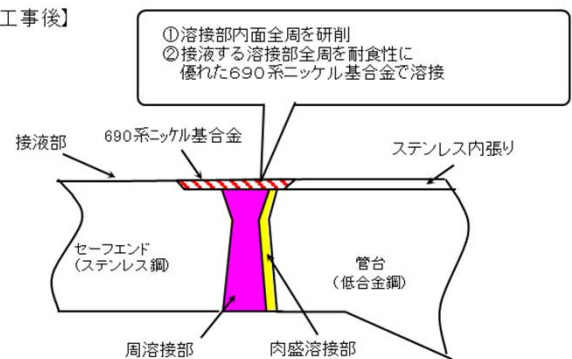
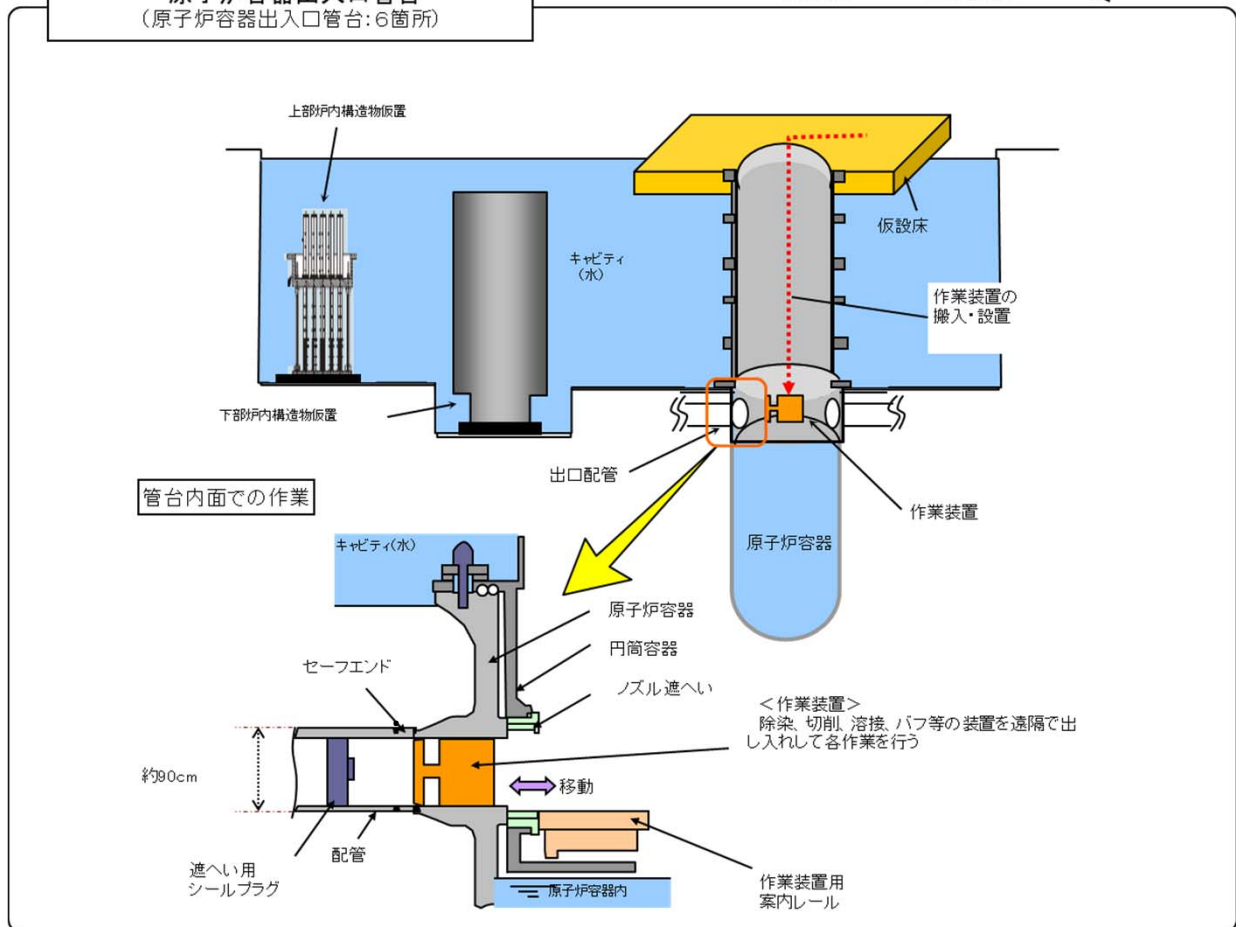
図-4 600系ニッケル基合金溶接部の応力腐食割れに係る予防保全工事

国内外PWRプラントにおける応力腐食割れ事象を踏まえ、予防保全対策として、600系ニッケル基合金が使用されている原子炉容器出入口管台溶接部について、溶接部内面全周を研削した後、耐食性に優れた690系ニッケル基合金で溶接を行った。

国内外PWRプラントにおける応力腐食割れ事象を踏まえ、予防保全対策として600系ニッケル基合金が使用されている原子炉容器出入口管台溶接部について、溶接部内面全周を研削した後、耐食性に優れた690系ニッケル基合金で溶接を行った。

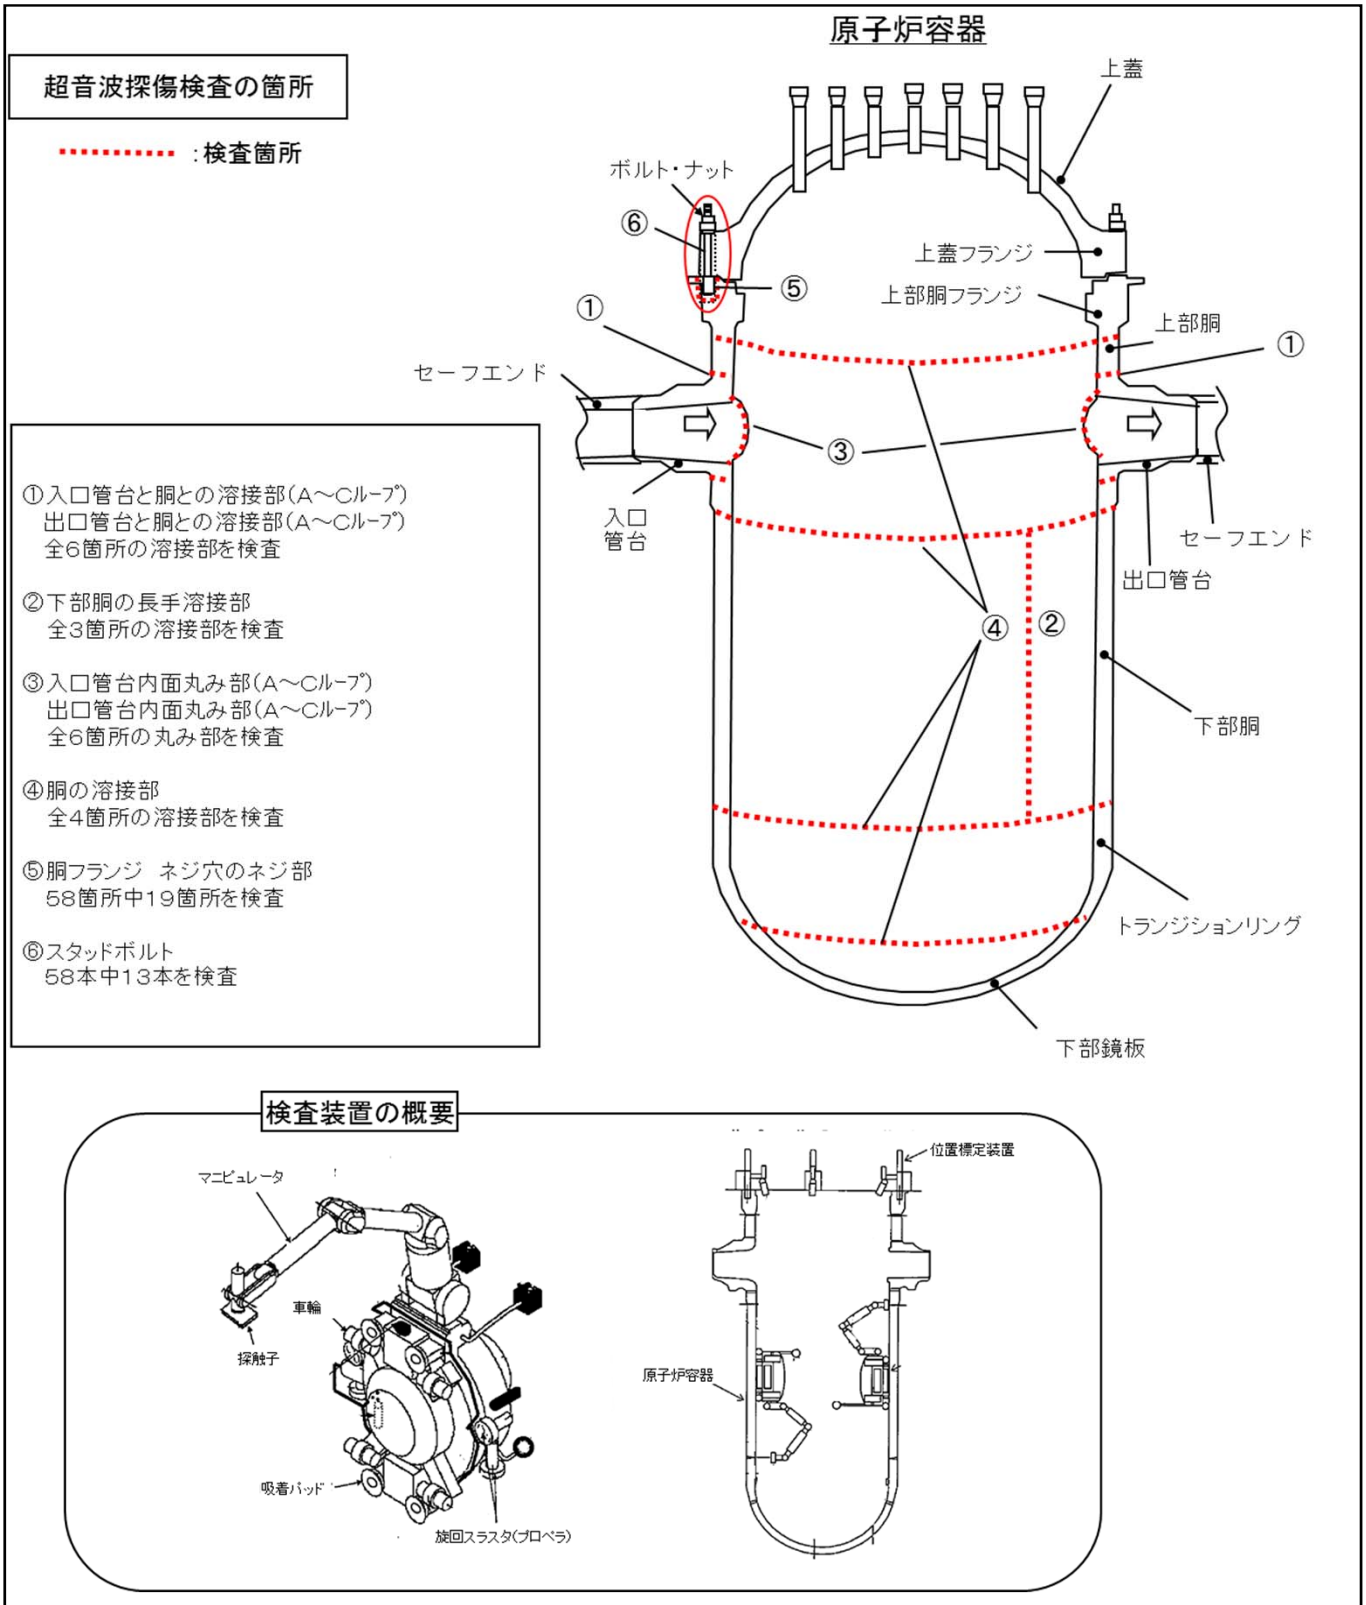
図-5 原子炉容器供用期間中検査

原子炉容器の供用期間中検査として、原子炉容器溶接部等の超音波探傷検査を行い、健全性を確認した。

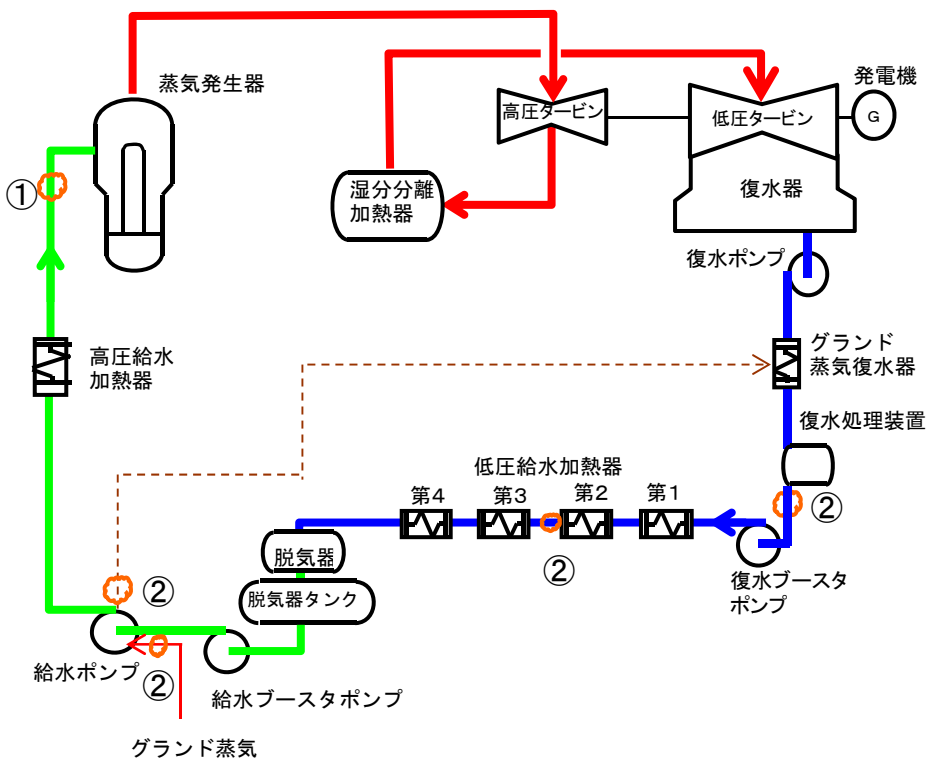
図-6 二次系配管の点検等

関西電力㈱の定めた「二次系配管肉厚の管理指針」に基づき、二次系配管682箇所について超音波検査(肉厚測定)を実施した。その結果、必要最小厚さを下回る箇所および次回定期検査までに必要最小厚さを下回る可能性があるとして評価された箇所はなかった。

検査結果: 必要最小厚さを下回る箇所および次回定期検査までに必要最小厚さを下回る可能性があるとして評価された箇所はなかった。

- ① 過去の点検結果で減肉が認められているため、計画的に取り替えた箇所(1箇所)
- ・必要最小厚さとなるまでの期間が5年以上の箇所(1箇所)
 - 炭素鋼 ⇒ 低合金鋼 1箇所
- ② 配管の保守性*を考慮して取り替えた箇所(19箇所)
- 炭素鋼 ⇒ ステンレス鋼 18箇所
 - 炭素鋼 ⇒ 低合金鋼 1箇所
- 合計 20箇所

また、過去の点検において減肉が確認された部位1箇所、今後の保守作業を考慮した部位19箇所、合計20箇所を耐食性に優れたステンレス鋼もしくは低合金鋼の配管に取り替えた。

過去の点検で減肉が確認された部位1箇所、今後の保守性を考慮した部位19箇所、合計20箇所を耐食性に優れたステンレス鋼または低合金鋼の配管に取り替えた。

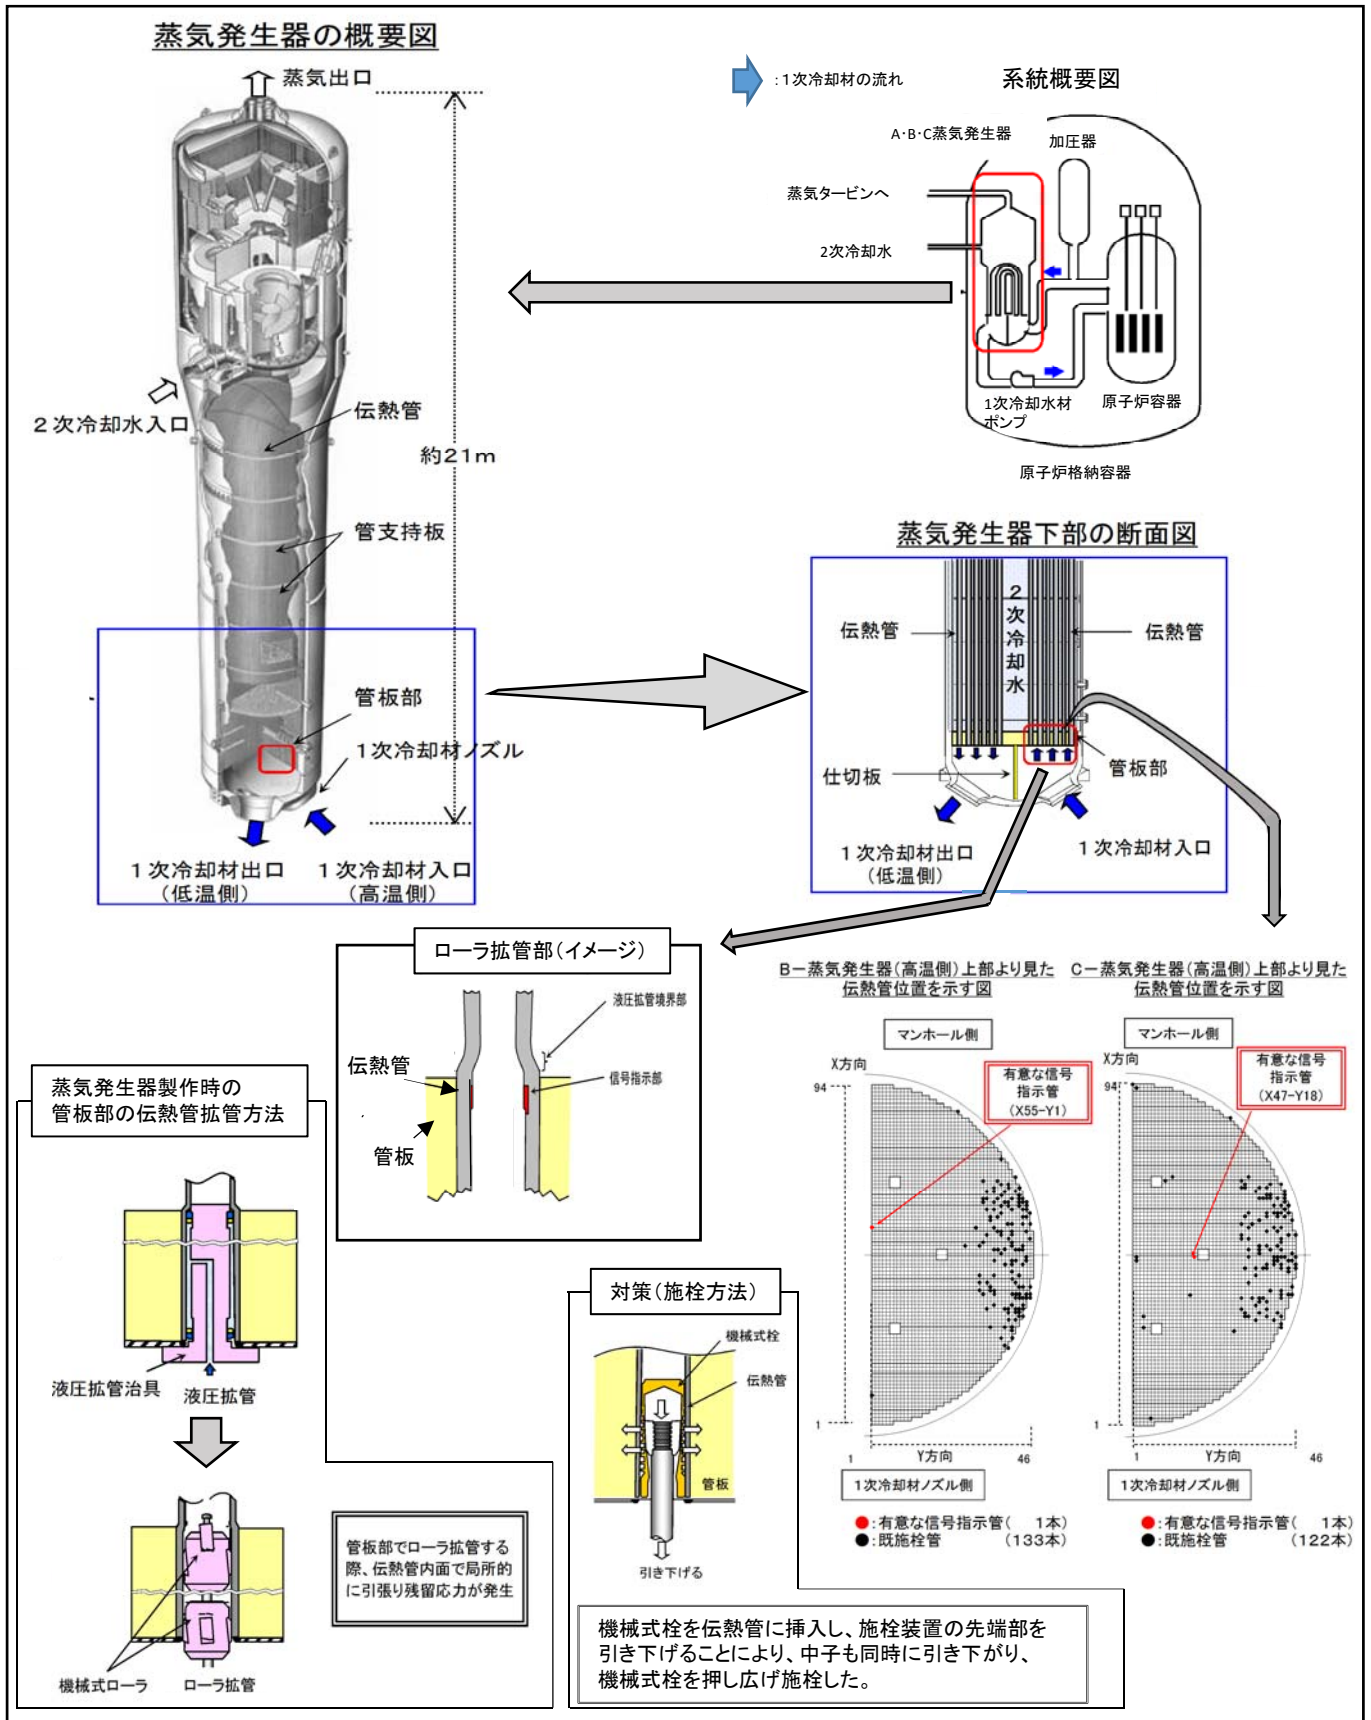
図-7 蒸気発生器伝熱管の損傷について

3台ある蒸気発生器(SG)の伝熱管全数(既施栓管を除く計9,756本)について、渦流探傷検査を実施した結果、B-SGの伝熱管1本およびC-SGの伝熱管1本の高温側管板部(合計2本)で、有意な欠陥信号が認められた。

原因は、過去の調査から蒸気発生器製作時に伝熱管を管板部で拡管する際に発生した引張り残留応力と、運転時の内圧とが相まって、伝熱管内面で応力腐食割れが発生・進展したものと推定された。

対策として、当該伝熱管を使用しないこととし、閉止栓(機械式栓)を施工した。
[平成23年8月18日、26日公表済]

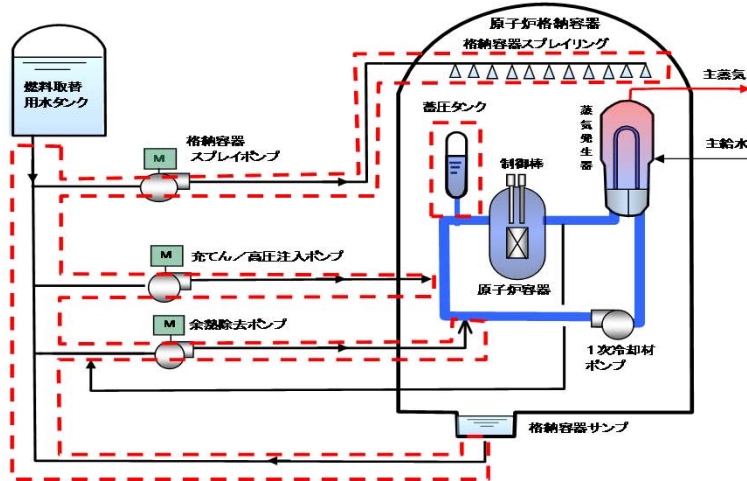
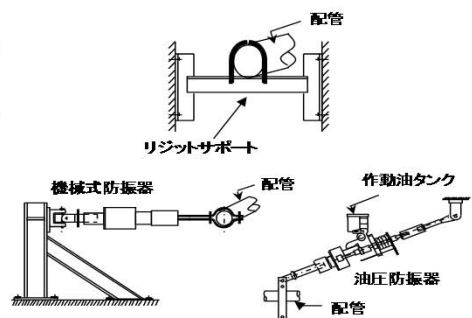
<耐震サポートの例>

非常用炉心冷却系統に設置されている支持構造物について、取付状態、干渉状態、油もれ、き裂等の異常がないことを確認した。また、支持構造物のボルト・ナットについて、緩みの無いことを確認した。

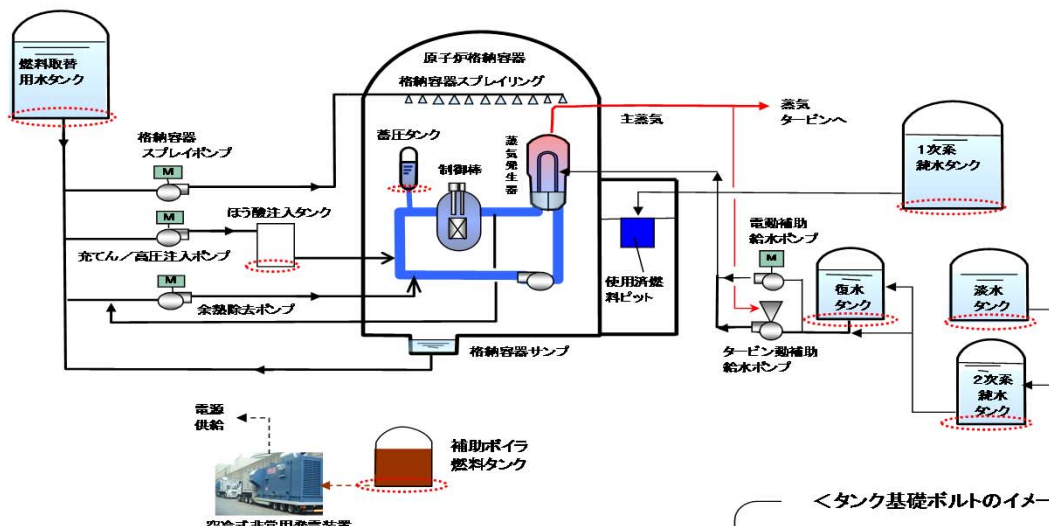
<タンク基礎ボルトのイメージ>

非常用炉心冷却系統に設置されている屋内外タンク(燃料取扱用水タンク、蓄圧タンク等)の基礎ボルト等について、緩みの無いことや、タンク基礎部の腐食・塗膜のはがれ等の異常がないことを確認した。

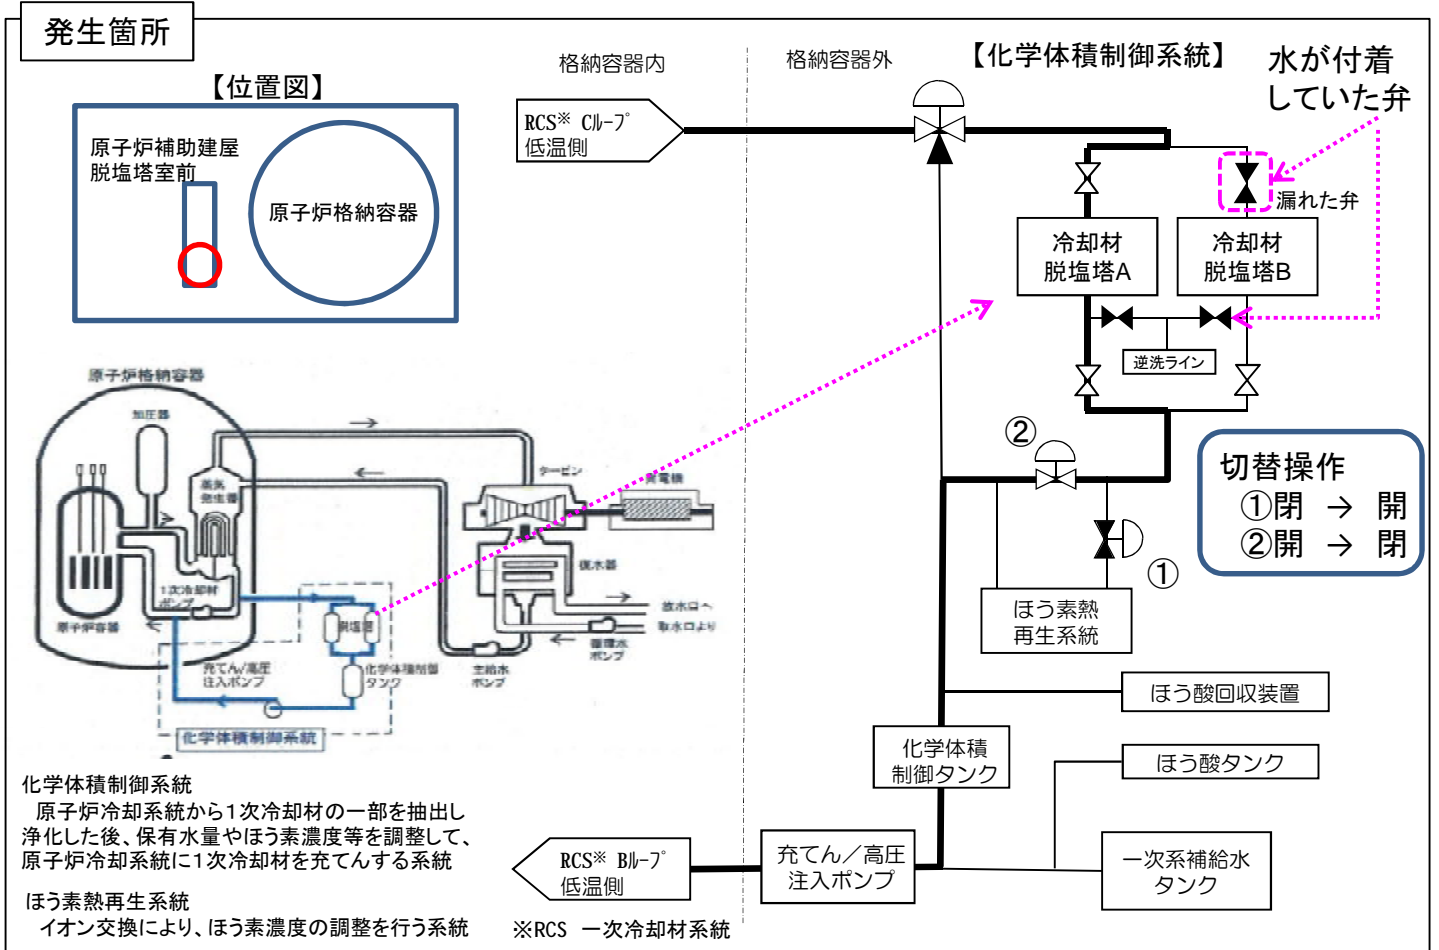
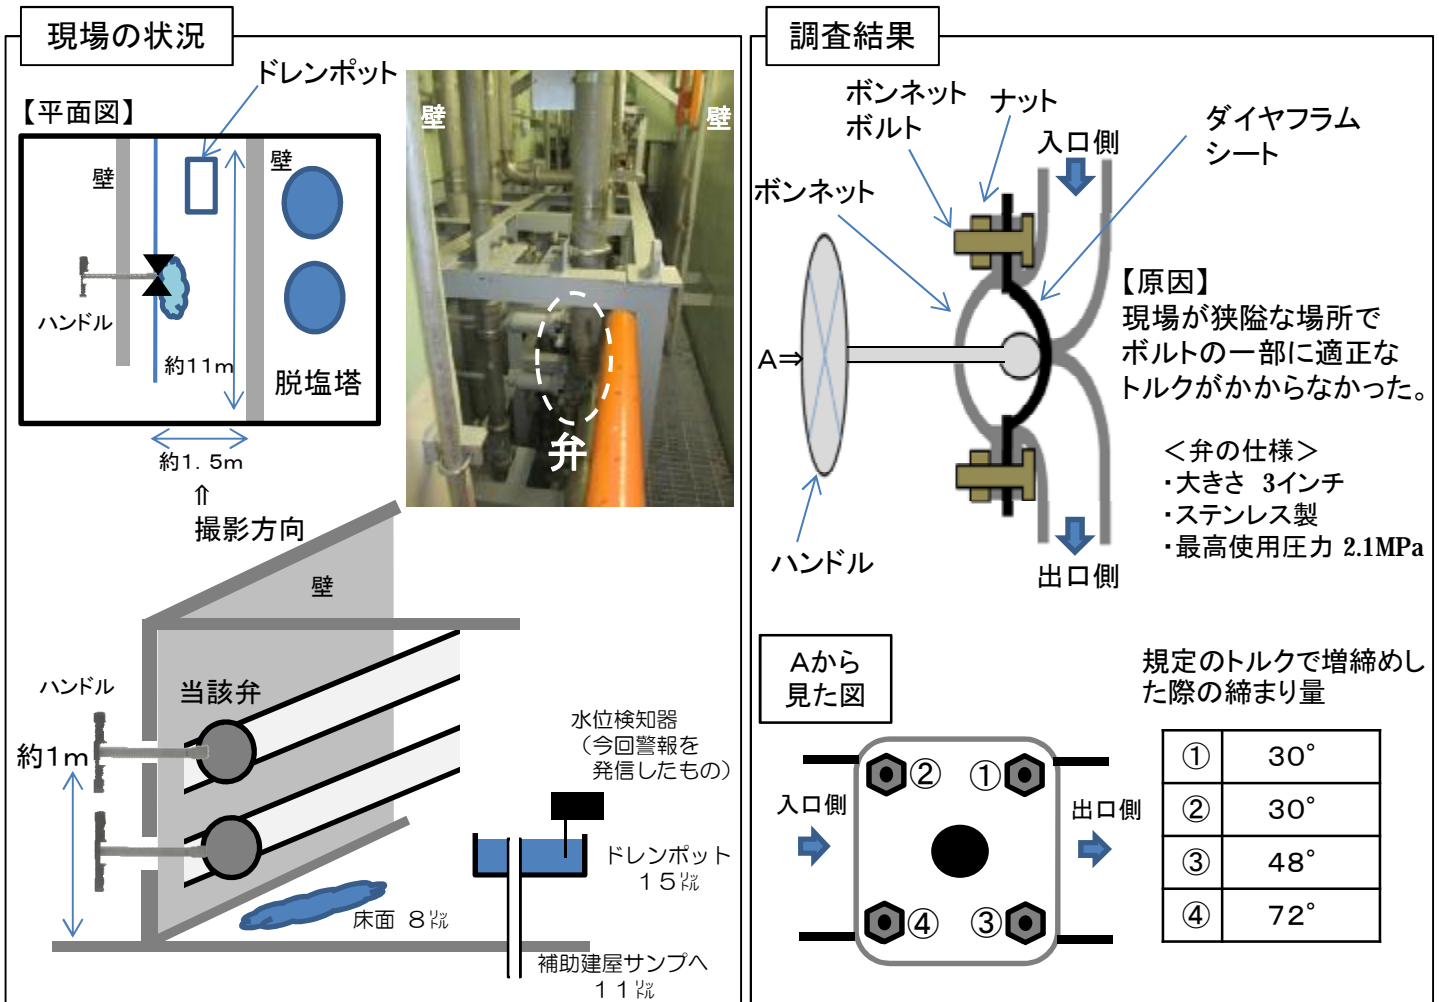
図-15 「一次系床 dren 注意」警報の発信について

2月20日15時42分頃、一次冷却材系統の昇温に向け、化学体積制御系統の水をほう素熱再生系統に通水した際、「一次系床ドレン注意」警報が発信した。このため、現場を確認したところ、原子炉補助建屋の脱塩塔室前の床面に水溜まりを確認した。

原因は、B-冷却材脱塩塔の入口側弁の一部のボルトに適正な締付トルクがかかっていなかったことから、通水操作による系統の圧力の一時的な上昇に伴い、当該弁から漏えいが発生したものと推定された。

対策として、当該弁のダイヤフラムシートを新品に取替えるとともに、一次冷却材が流れる系統の同種の弁（弁駆動軸が水平方向の弁）について、適正に締付けられていることを確認した。また、圧力変動の影響が少なくなるよう、化学体積制御系統の抽出水の圧力が低い状態でほう素熱再生系統に通水することとし、運転操作所則に反映した。
