平成29年1月12日  
原子力安全対策課  
(28-21)  
<16時記者発表>

## 高浜発電所3号機の定期検査状況について (蒸気発生器伝熱管の渦流探傷検査結果)

# 高浜発電所3号機の定期検査状況について (蒸気発生器伝熱管の渦流探傷検査結果)

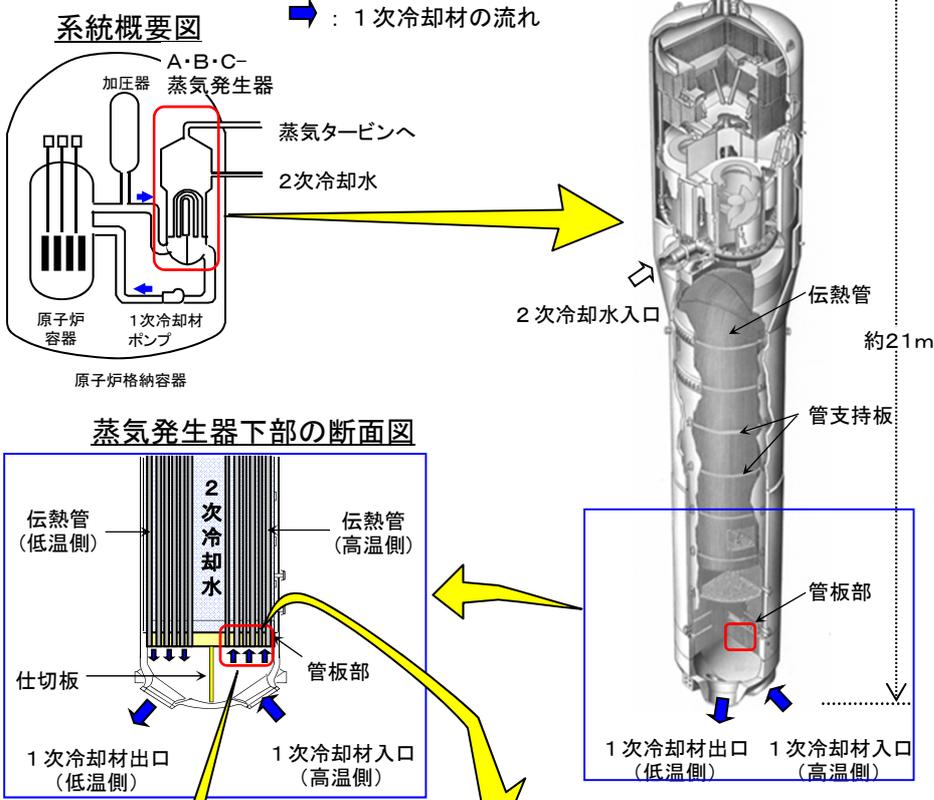
蒸気発生器の概要図

高浜発電所3号機(加圧水型軽水炉; 定格電気出力87.0万kW)は、平成28年12月9日から第22回定期検査を実施しているが、3台ある蒸気発生器(SG)の伝熱管全数\*について渦流探傷検査(ECT)を実施した結果、A-SGの伝熱管1本の高温側管板部で、有意な欠陥信号が認められた。

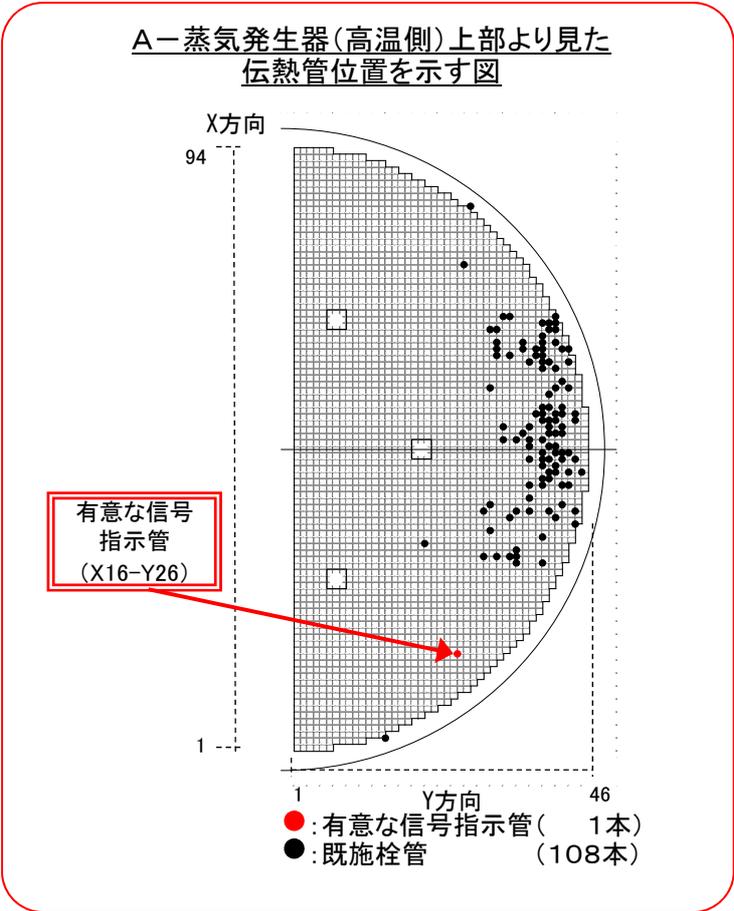
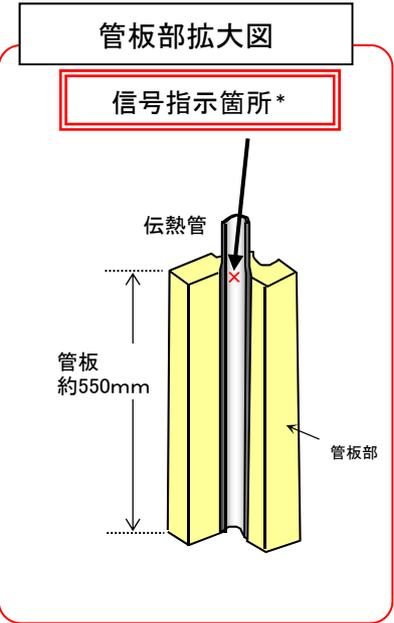
A-蒸気発生器(高温側)上部より見た伝熱管位置を示す図

伝熱管外径 : 約22.2mm  
 " 厚さ : 約1.3mm  
 " 材質 : インコネルTT600(特殊熱処理)

\*従来から応力腐食割れが確認されている部位
