平成29年1月19日  
原子力安全対策課  
(28-22)  
<16時記者発表>

## 高浜発電所3号機の定期検査状況について (蒸気発生器伝熱管の渦流探傷検査結果に対する原因と対策)

# 高浜発電所3号機の定期検査状況について (蒸気発生器伝熱管の渦流探傷検査結果)

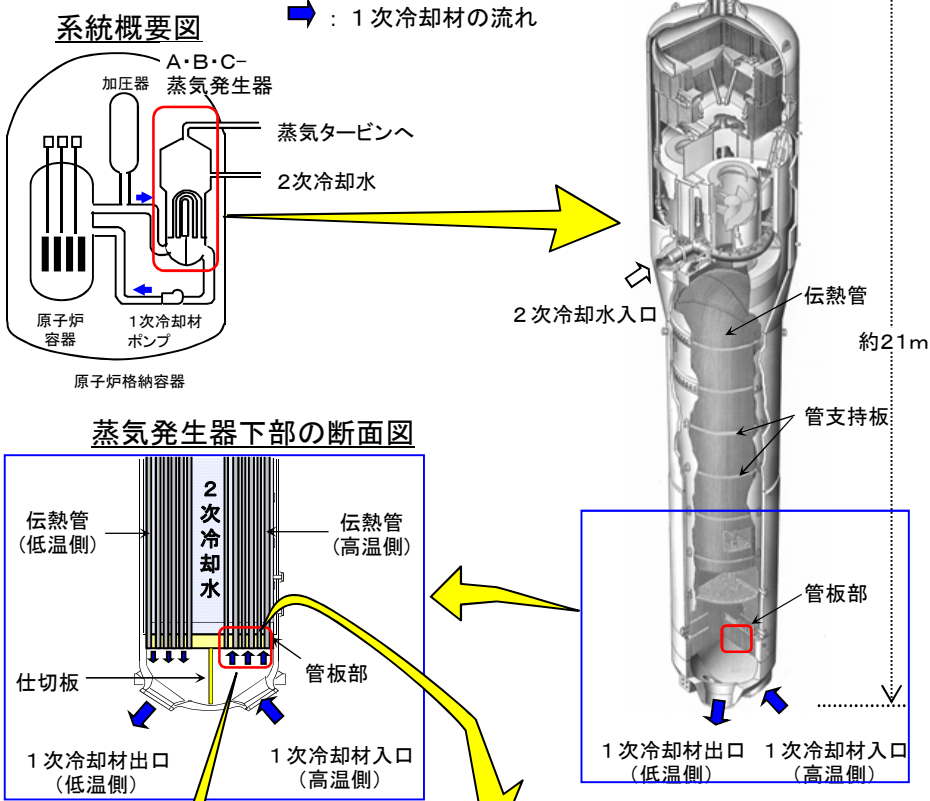
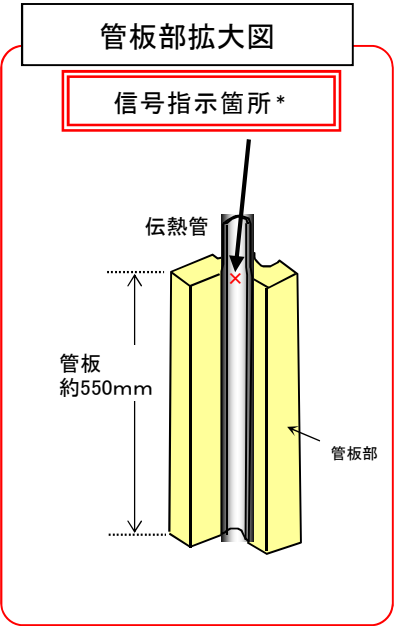
**発生箇所**

高浜発電所3号機(加圧水型軽水炉;定格電気出力87.0万kW)は、平成28年12月9日から第22回定期検査を実施しているが、3台ある蒸気発生器(SG)の伝熱管全数<sup>※1</sup>について渦流探傷検査(ECT)を実施した結果、A-SGの伝熱管1本の高温側管板部で、有意な欠陥信号が認められた。なお、B、C-SGの伝熱管では、有意な欠陥信号は認められなかった。この事象による環境への放射能の影響はない。

伝熱管外径 : 約22.2mm  
 " 厚さ : 約1.3mm  
 " 材質 : インコネルTT600(特殊熱処理)

\* 従来から応力腐食割れが確認されている部位

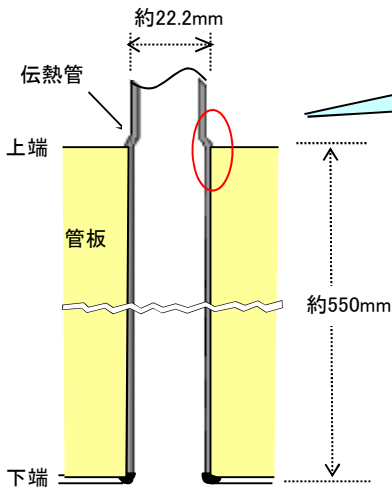
## 信号指示の位置

- ・高浜3号機では、これまでの定期検査において、高温側管板拡管部で有意な欠陥信号が確認され、伝熱管22本について施栓を行っている<sup>※2</sup>。過去の拡管調査の結果、ローラ拡管<sup>※3</sup>上端部付近の伝熱管内面で軸方向に沿った割れが認められた。原因は、管内面での引張り残留応力と運転時の内圧とが相まって生じた応力腐食割れであると推定された。
- ・今回の有意な欠陥信号も、①高温側管板部のローラ拡管上端部付近であり、②伝熱管の軸方向に沿った内面傷を示す指示であるなど、過去に3号機で認められた欠陥信号と特徴が類似していることを確認した。

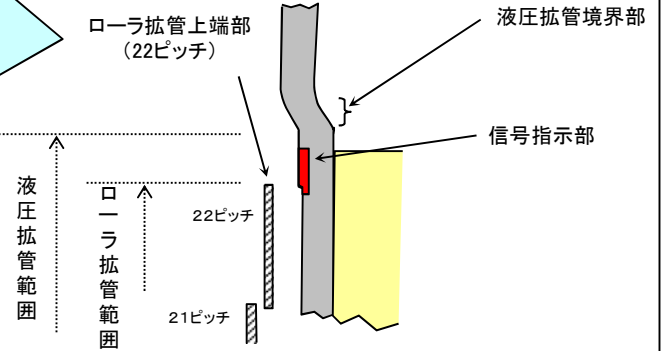
## ローラ拡管部(イメージ)

欠陥信号が認められた原因は、過去の調査結果等から、S G 製作時に当該伝熱管を管板部で拡管する際、管内面で引張り残留応力が発生し、これが運転時の内圧と相まって、伝熱管内面で応力腐食割れが発生・進展し、今回検出されたものと推定された。

信号指示位置は22ピッチローラ拡管上部部であった

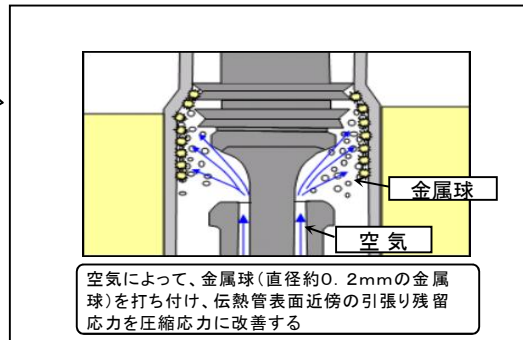
### ショットピーニングの実施概要

- ・高浜3号機では第12回定期検査（平成12年）において、初めて応力腐食割れが確認された後、当該部の応力腐食割れの発生を予防するため、第13回定期検査（平成13年）でS G 伝熱管の高温側管板拡管内面にショットピーニングを施工し、伝熱管内表面の引張り残留応力を改善した。
- ・ショットピーニングでは、伝熱管内表面近傍（深さ約0.2mmまで）の引張り残留応力が改善されるが、これより深い部分では効果が小さいことが知られている。
- ・このため、ショットピーニング施工時に、深さ約0.2mm以上で当時使用していたECTの検出限界未満（約0.5mm未満）の微小な傷が既に発生していた場合、時間の経過とともに傷が進展する可能性があることが推定された。

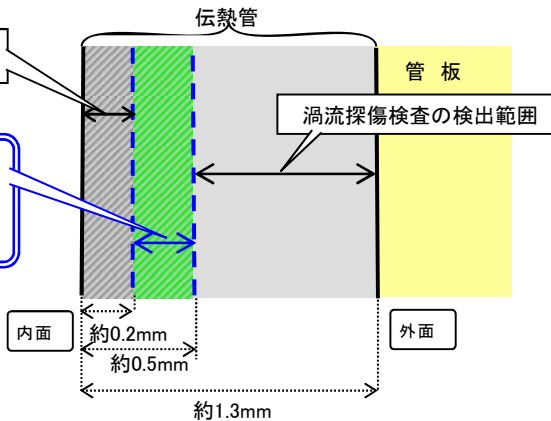
### ショットピーニングによる圧縮応力付与範囲

この範囲に、応力腐食割れの先端があった場合、割れが進展し、顕在化する可能性がある
