平成 29 年 5 月 16 日
原子力安全対策課
(2 9 - 0 6)
<15 時 30 分記者発表>

高浜発電所 4 号機の原子炉起動と調整運転の開始について (第 20 回定期検査)

高浜発電所4号機 第20回定期検査の作業工程

高浜発電所4号機における第20回定期検査の概要
(平成28年2月25日公表済)

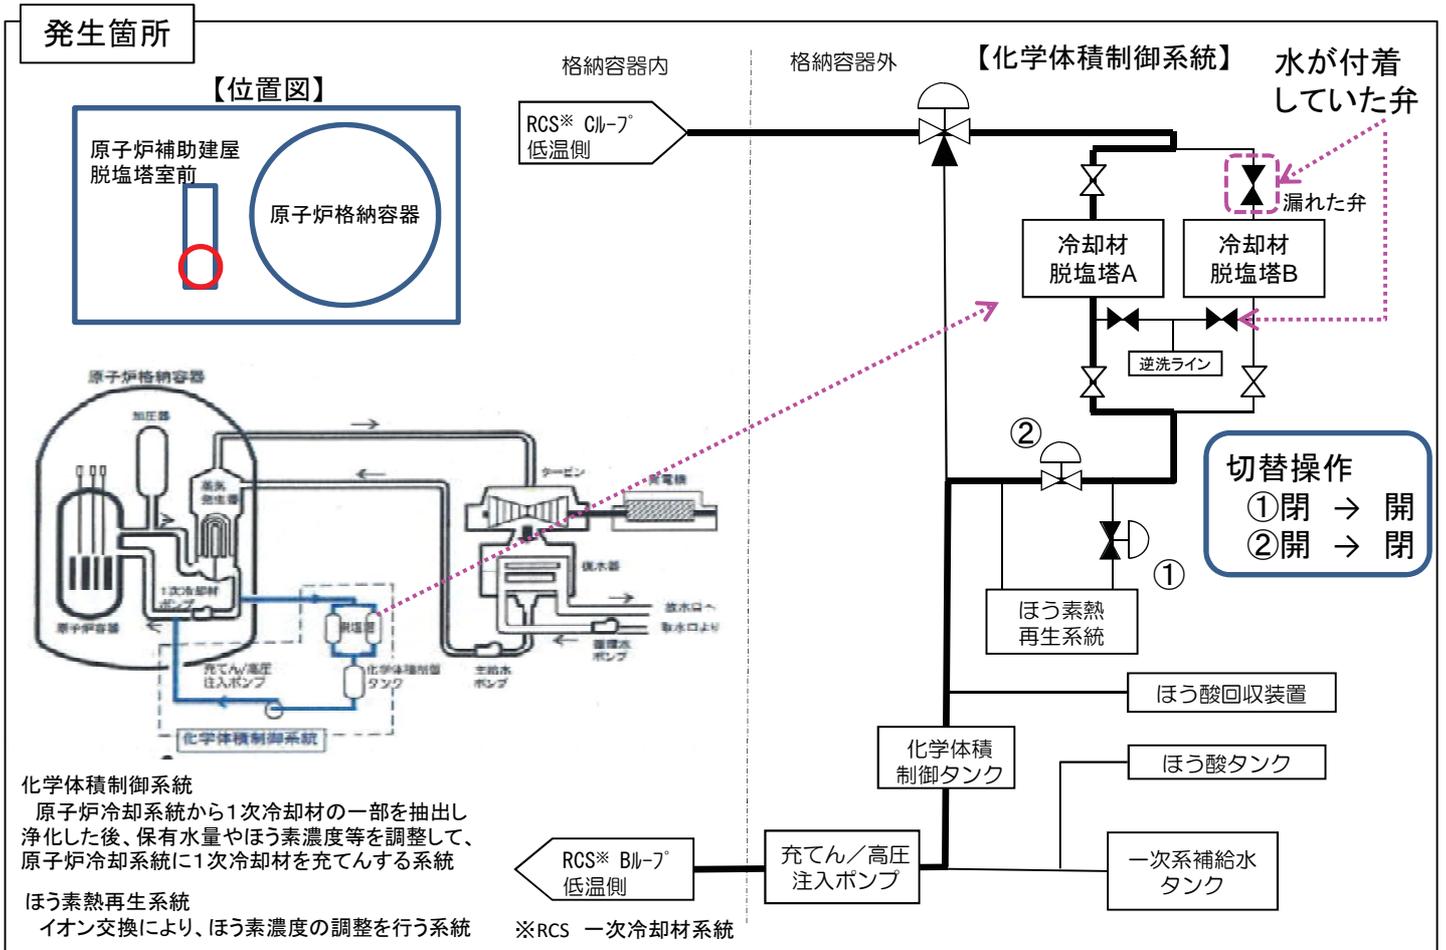
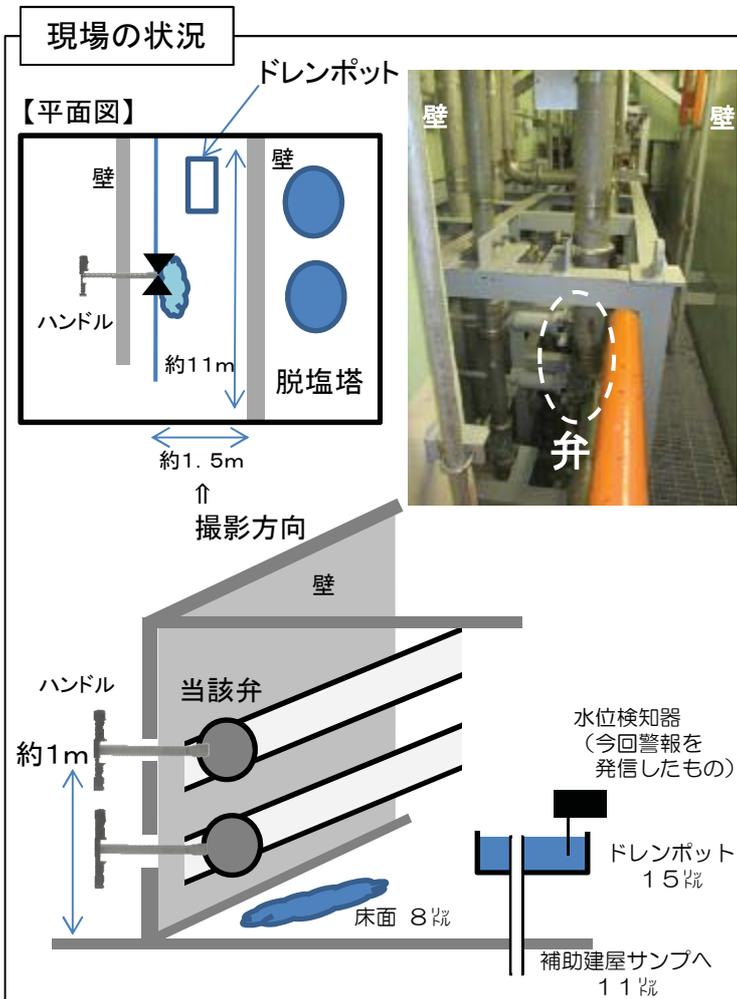
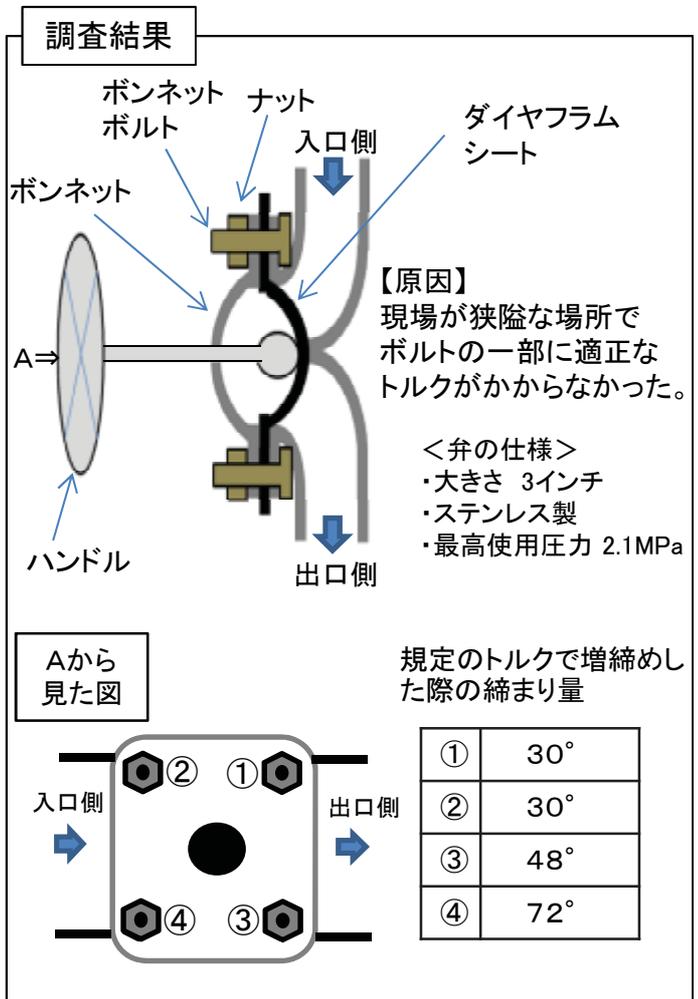
図-1 「一次系床 dren 注意」警報の発信について

(1) 「一次系床ドレン注意」警報の発信について (図-1参照)

平成28年2月20日15時42分頃、一次冷却材系統の昇温に向け、化学体積制御系統の水をほう素熱再生系統に通水した際、「一次系床ドレン注意」警報が発信した。このため、現場を確認したところ、原子炉補助建屋の脱塩塔室前の床面に水溜まりを確認した。

原因は、B-冷却材脱塩塔の入口側弁の一部のボルトに適正な締付トルクがかかっていなかったことから、通水操作による系統の圧力の一時的な上昇に伴い、当該弁から漏えいが発生したものと推定された。

対策として、当該弁のダイヤフラムシートを新品に取替えるとともに、一次冷却材が流れる系統の同種の弁（弁駆動軸が水平方向の弁）が適正に締付けられていることを確認した。また、圧力変動の影響が少なくなるよう、化学体積制御系統の抽出水の圧力が低い状態でほう素熱再生系統に通水することとし、運転操作所則に反映した。なお、本事象による周辺環境への影響はなかった。

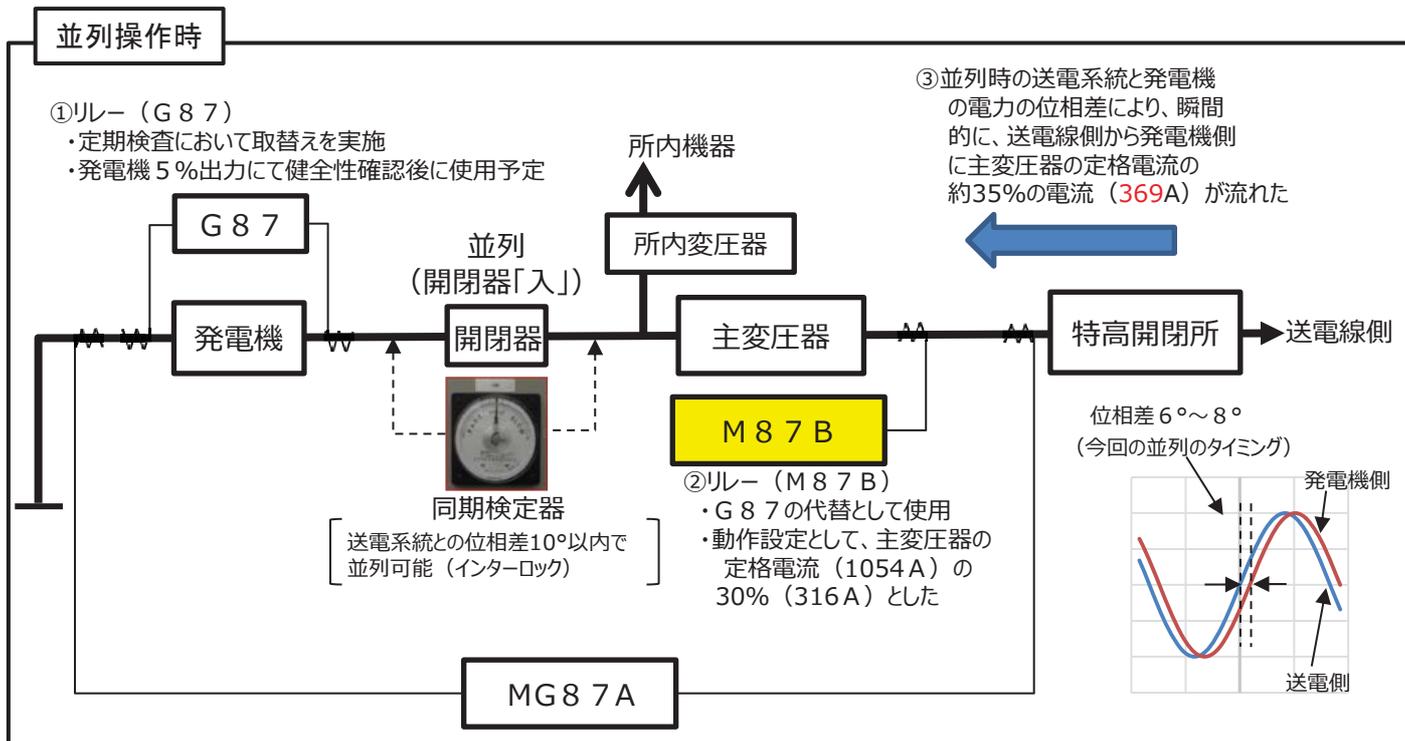
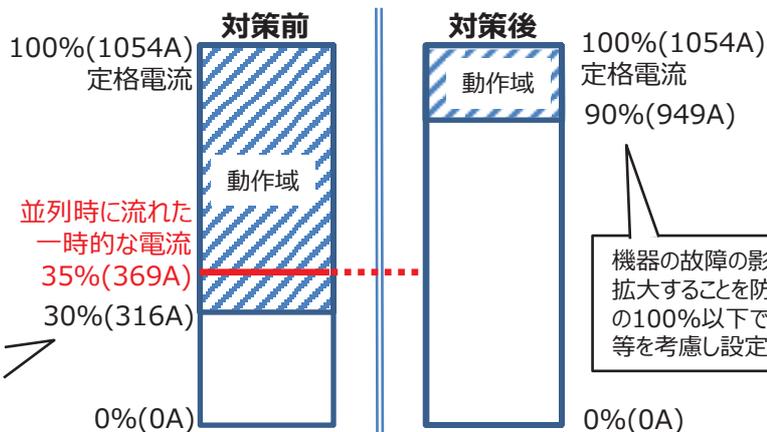
図-2 発電機自動停止に伴う原子炉自動停止について

(2) 発電機自動停止に伴う原子炉自動停止について (図-2参照)

平成28年2月29日14時01分、並列操作を実施したところ、「主変・発電機内部故障」の警報が発信し、発電機、タービンおよび原子炉が自動停止した。現地リレー盤において、当該警報の発信要素（リレー動作）を確認したところ、主変圧器の故障を示す検出回路が動作していた。

調査の結果、並列操作時において、今回の定期検査で交換したリレーの代替として、当該リレーを主変圧器を流れる電流の差を検知する運用から系統全体に流れる電流を検知する運用に変更していた。

その際、発電機と送電系統の位相差により生じる瞬間的な潮流の影響を考慮した動作設定値としていなかったため、当該リレーが並列時に発生した送電系統側から発電機側への潮流を検知し、動作したものと推定された。

原因

- (1) G 8 7 の取替に伴い、M 8 7 B を暫定運用する検討を行った際に、過渡的な電流変化を想定した設定値となっていなかった。
- (2) メーカーに工事を発注した際に、M 8 7 B の設定値について、過渡的な電流変化を踏まえた影響評価を行うよう要求していなかった。

<設定値30%の根拠>
 主変圧器本体の入口側電流と出口側電流の差分を検知するために設定していたが、今回は一時的に過電流リレーとして使用 (設定値は30%のまま使用)

機器の故障の影響が送電系統側へ拡大することを防ぐため、定格電流の100%以下で、検出計器の誤差等を考慮し設定

対策として、当該リレーを主変圧器の定格以上の電流が系統に流れないことを監視する運用とし、設定値を変更する。

対策

- ・並列時に発生する過渡的な電流値の変化 (位相差 $\pm 10^\circ$ 以内における電流増加) を考慮し、並列時の M 8 7 B の暫定的な設定値を 90% にする。
- ・メーカーに対して過渡的な変化時を含めた定量的な電流評価を義務付けるよう、調達要求に明記した。
- ・今回の発電機・主変圧器保護リレー盤取替工事関係者に対して、過渡的な変化時の潮流※に関する教育を実施するとともに、メーカーで実施する対策の実施状況を確認した。 (* : 電力系統内の電力の流れ)

- ・今回の定期検査までに実施した全ての工事 (約1800件) のうち、設定値の変更等を行ったもの (47件) に対し、保護リレー、水位計、警報の設定値等の妥当性を再検証した。
- ・最終のヒートアップ (一次冷却材系統の昇温・昇圧) 開始以降に暫定的な運用を行う機器については、プラントの過渡変化に対応できることを確認していく。

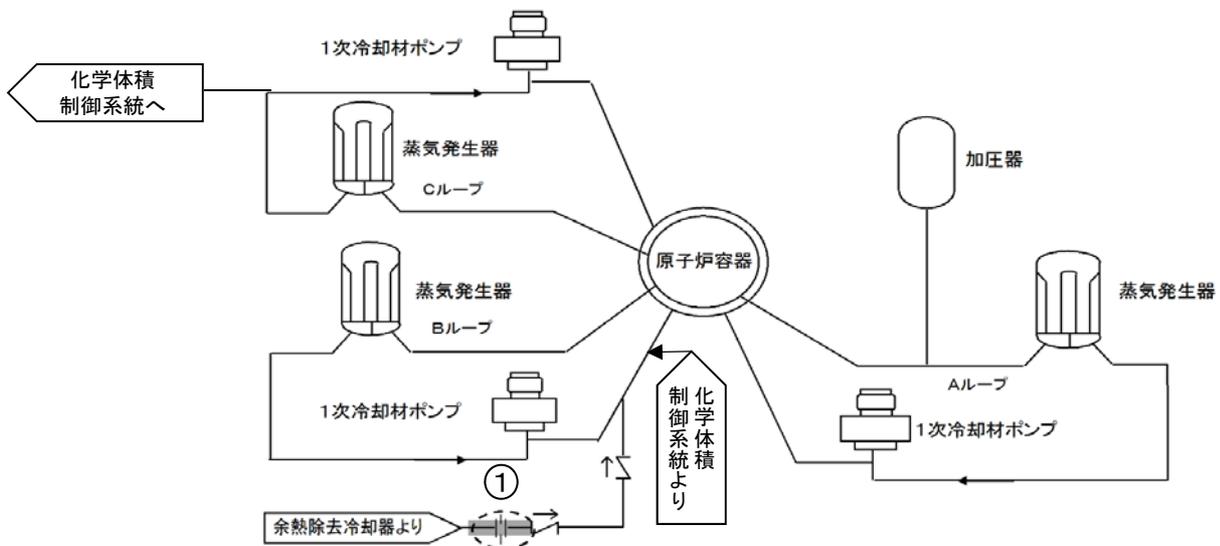
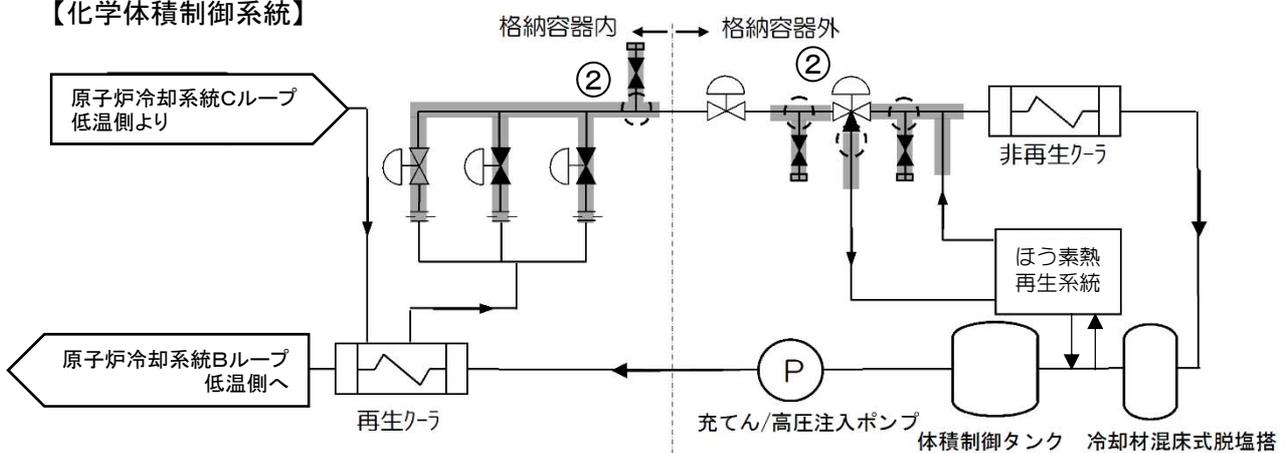
図一 1 原子炉冷却系統設備小口径配管他取替工事

国外PWRプラントにおける応力腐食割れ事象を踏まえ、一次冷却材の流れのない配管（高温環境で溶存酸素濃度が高い）の溶接部について、計画的に対策工事*1を実施しており、今回は、余熱除去系統1箇所および化学体積制御系統4箇所について耐食性に優れた材料に取り替えた。また、取替え時の作業性を考慮し、対象箇所周辺の弁や配管の一部を取り替えた。

系統名	箇所数	図中番号
余熱除去系統	1	①
化学体積制御系統	4	②

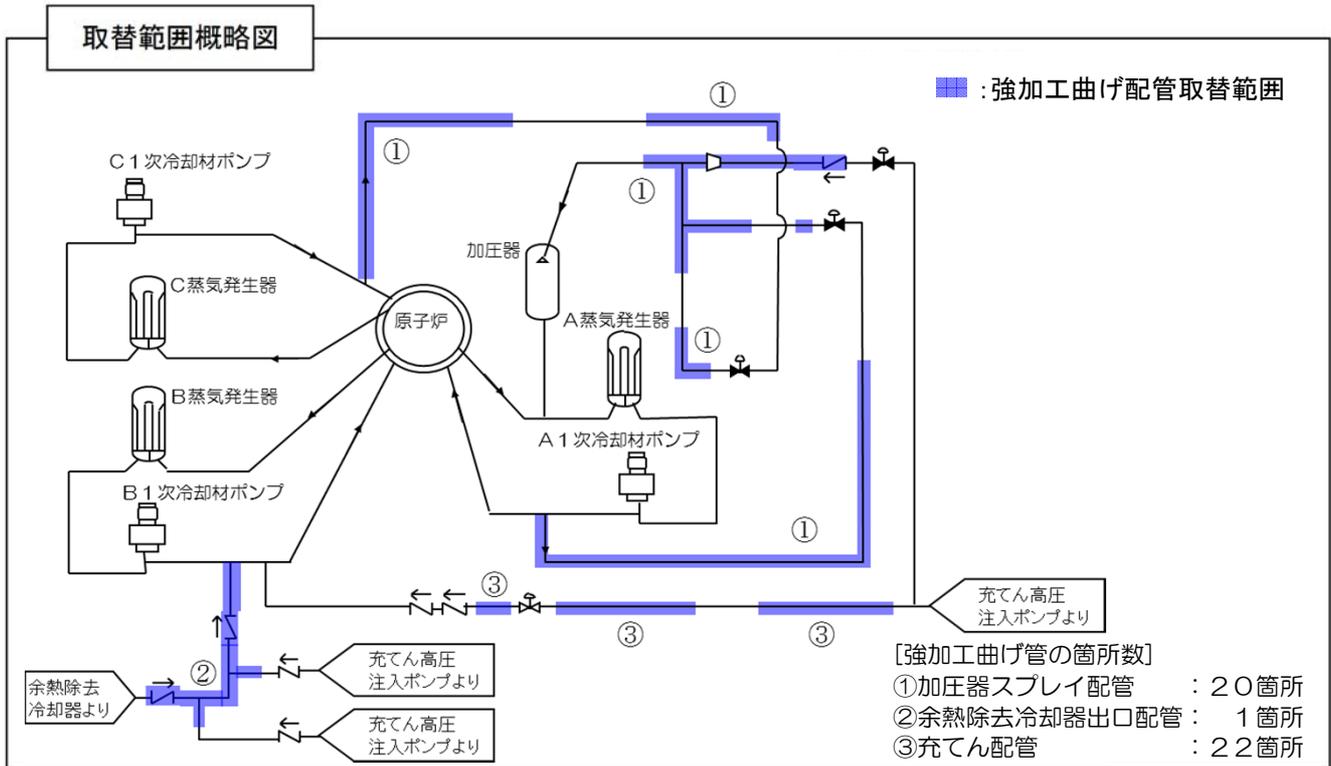
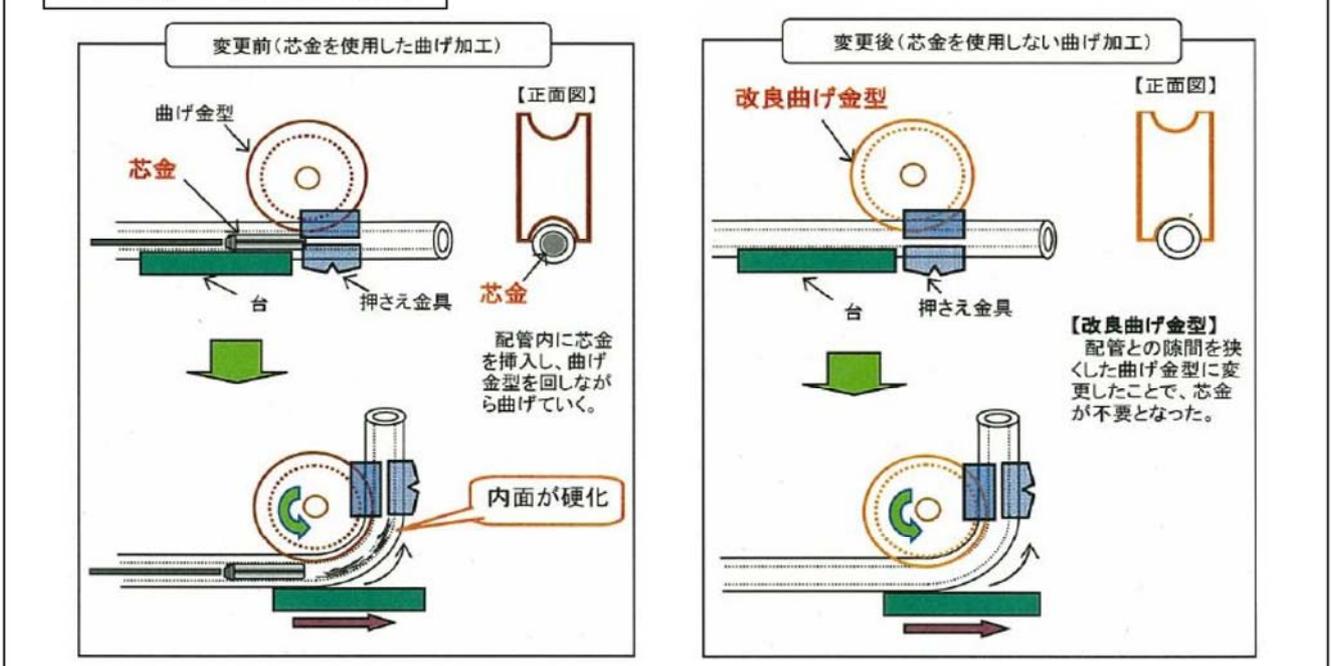
図-2 一次系強加工曲げ配管取替工事

国外BWRプラントにおいて、芯金を使用して曲げ加工した配管の内面で応力腐食割れが発生した事象を踏まえ、予防保全として、一次冷却材系統につながる曲げ配管のうち、芯金を使用して曲げ加工したものを、芯金を使用せずに曲げ加工した配管等に取り替えた。

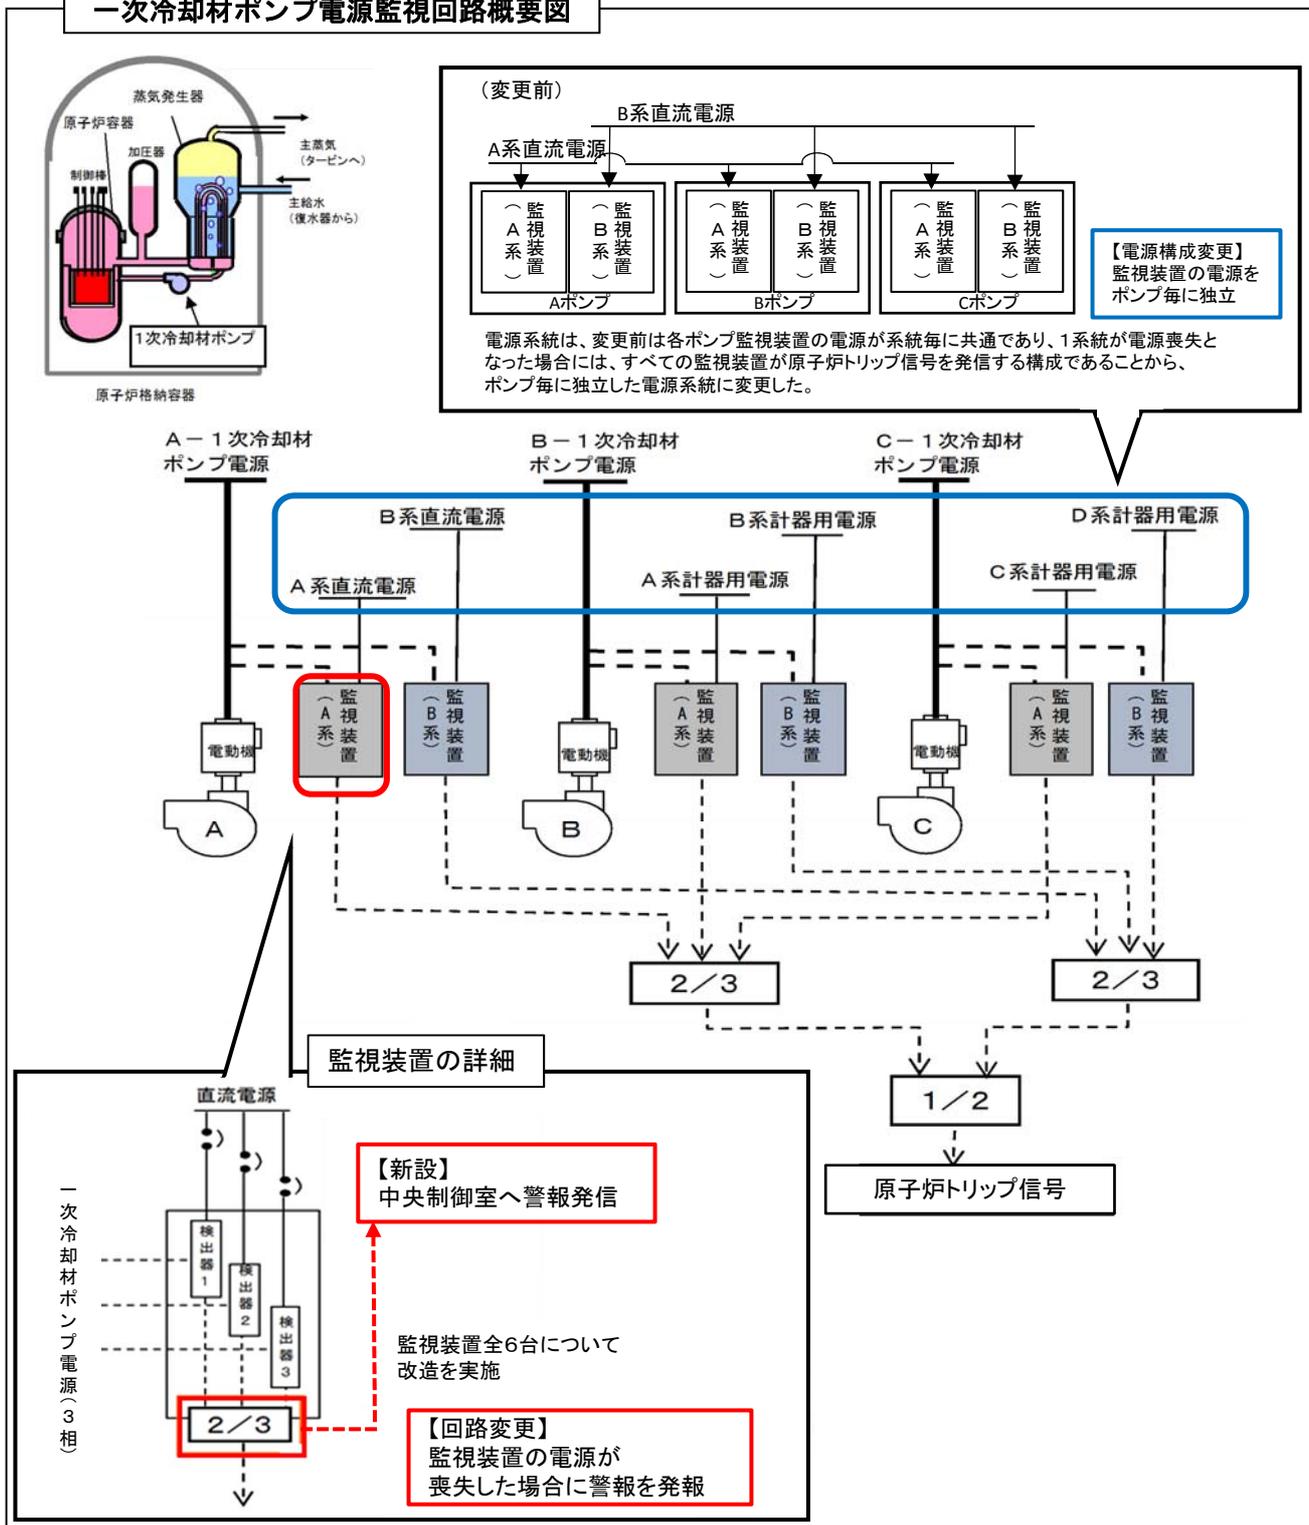
図-3 一次冷却材ポンプ電源監視回路改造工事

一次冷却材ポンプ駆動用電源の電圧および周波数の低下を監視する装置の電源が喪失した状態で運転することを防止するため、監視装置の電源が喪失した場合には中央制御室に警報を発報するとともに、「電源電圧低」および「電源周波数低」の信号を発信する回路構成に変更した。

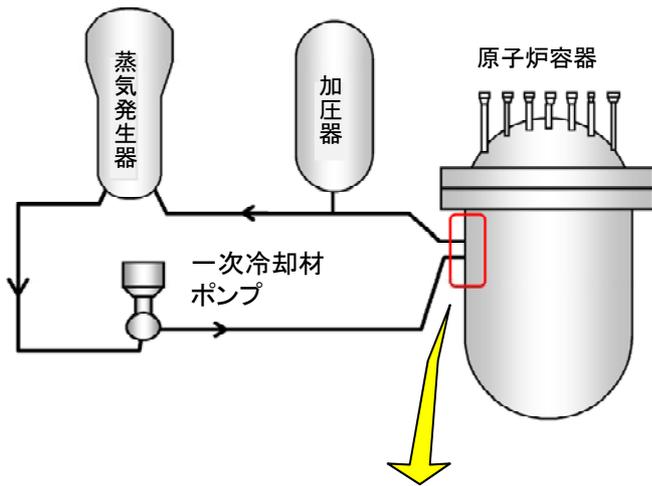
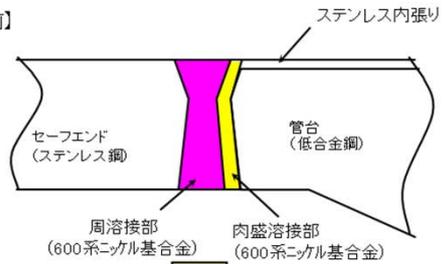
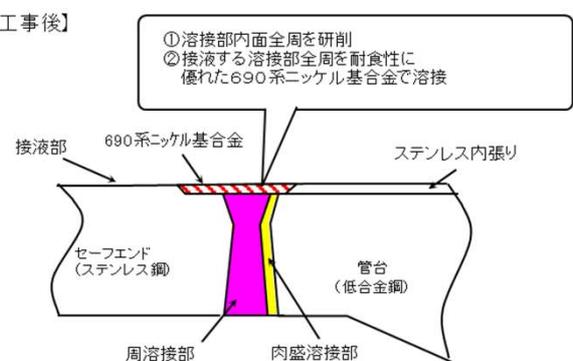
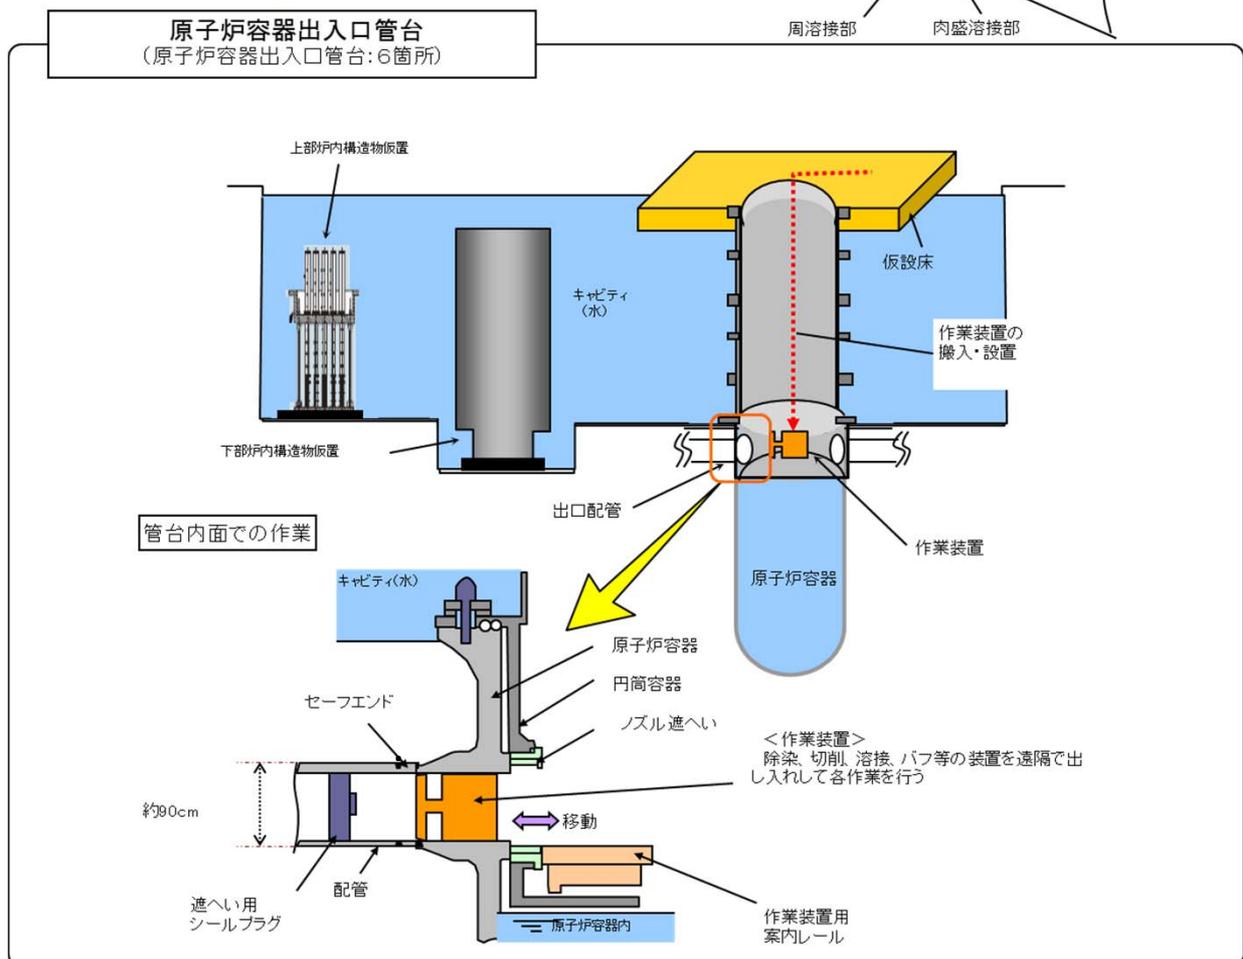
図-4 600系ニッケル基合金溶接部の応力腐食割れに係る予防保全工事

国内外PWRプラントにおける応力腐食割れ事象を踏まえ、予防保全対策として600系ニッケル基合金が使用されている原子炉容器出入口管台溶接部について、溶接部内面全周を研削した後、耐食性に優れた690系ニッケル基合金で溶接を行った。

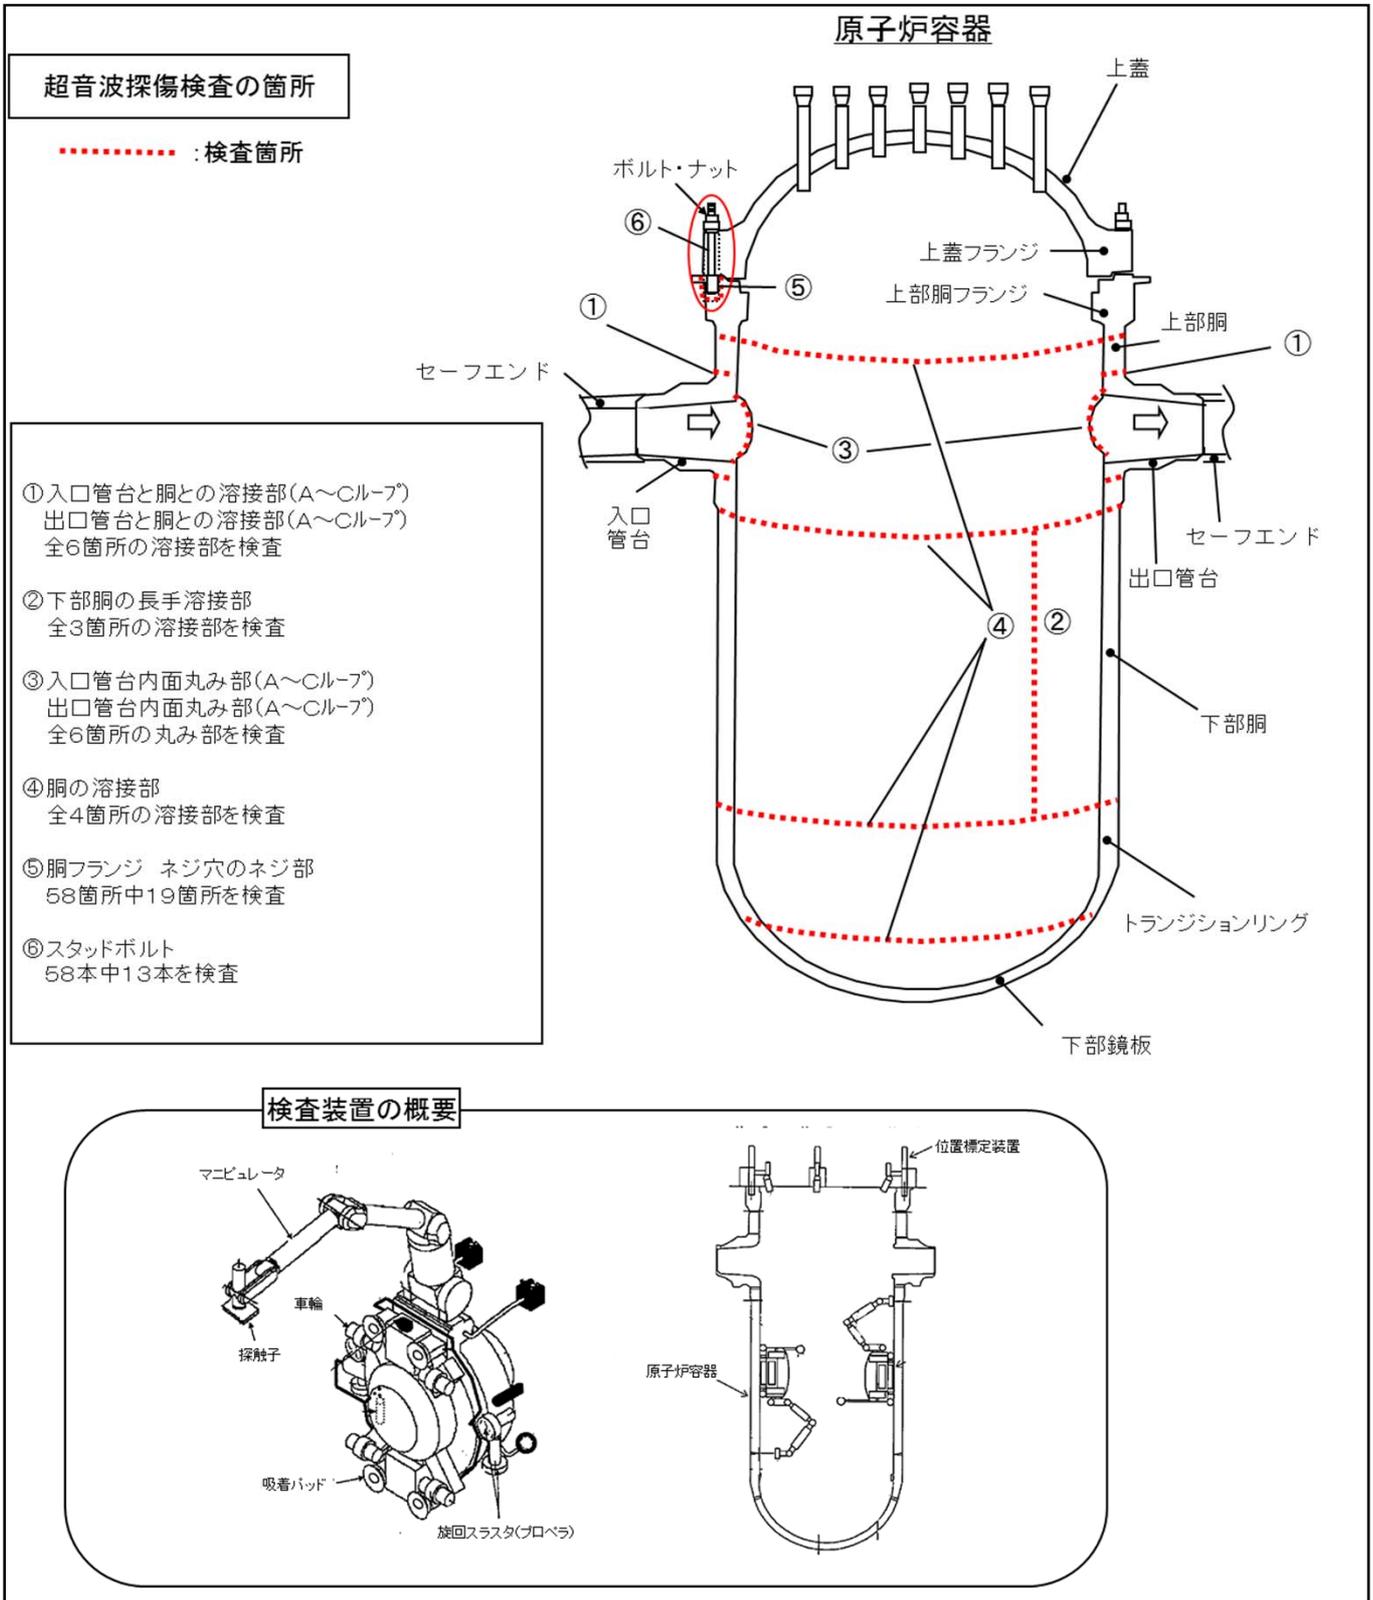
図-5 原子炉容器供用期間中検査

原子炉容器の供用期間中検査として、原子炉容器溶接部等の超音波探傷検査を行い、健全性を確認した。

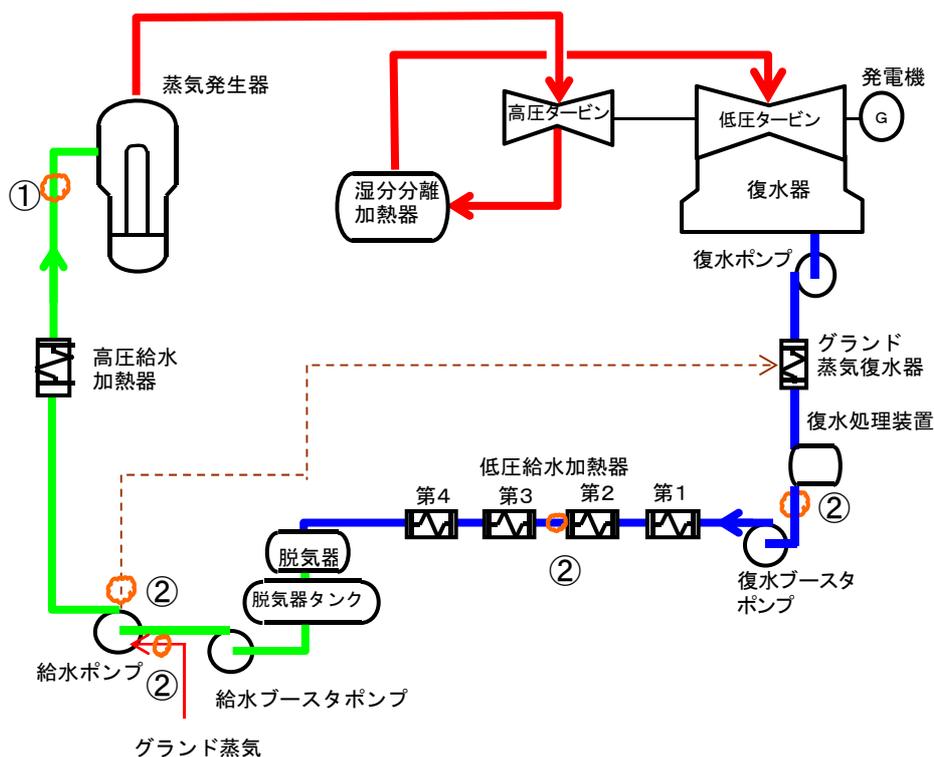
図-6 二次系配管の点検等

今定期検査において、682箇所について超音波検査(肉厚測定)を実施した。

検査結果: 必要最小厚さを下回る箇所および次回定期検査までに必要最小厚さを下回る可能性があるとして評価された箇所はなかった。

- ① 過去の点検結果で減肉が認められているため、計画的に取り替えた箇所(1箇所)
 - ・必要最小厚さとなるまでの期間が5年以上の箇所(1箇所)
 - 炭素鋼 ⇒ 低合金鋼 1箇所
 - ② 配管の保守性*を考慮して取り替えた箇所(19箇所)
 - 炭素鋼 ⇒ ステンレス鋼 18箇所
 - 炭素鋼 ⇒ 低合金鋼 1箇所
- 合計 20箇所

過去の点検で減肉が確認された部位1箇所、今後の保守性を考慮した部位19箇所、合計20箇所を耐食性に優れたステンレス鋼または低合金鋼の配管に取り替えた。

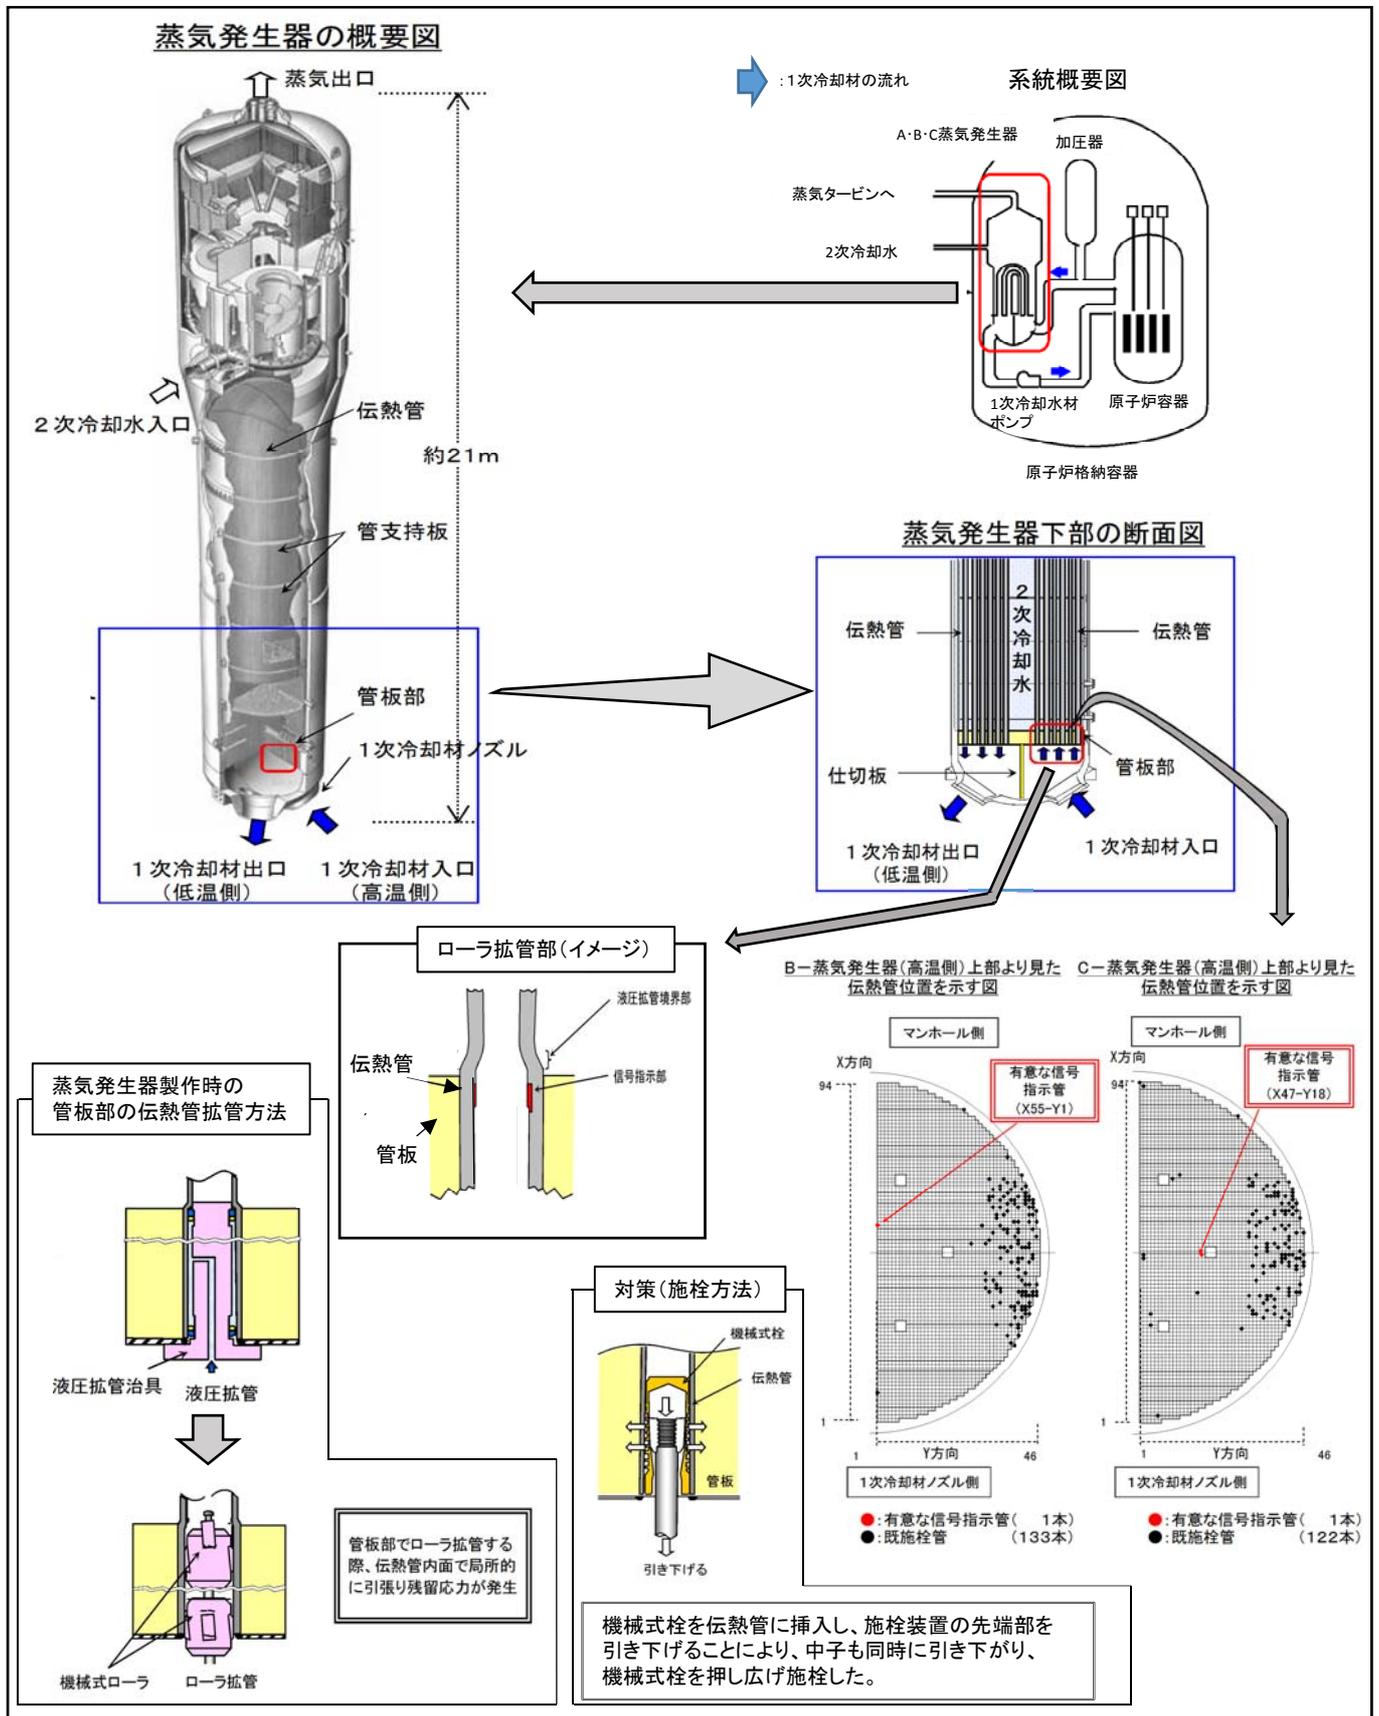
図-7 蒸気発生器伝熱管の損傷について

3 台ある蒸気発生器（SG）の伝熱管全数（既施栓管を除く計 9,756 本）について、渦流探傷検査を実施した結果、B-SG の伝熱管 1 本および C-SG の伝熱管 1 本の高温側管板部（合計 2 本）で、有意な欠陥信号が認められた。

原因は、過去の調査から蒸気発生器製作時に伝熱管を管板部で拡管する際に発生した引張り残留応力と、運転時の内圧とが相まって、伝熱管内面で応力腐食割れが発生・進展したものと推定された。

対策として、当該伝熱管を使用しないこととし、閉止栓（機械式栓）を施工した。
[平成 23 年 8 月 18 日、26 日 公表済]

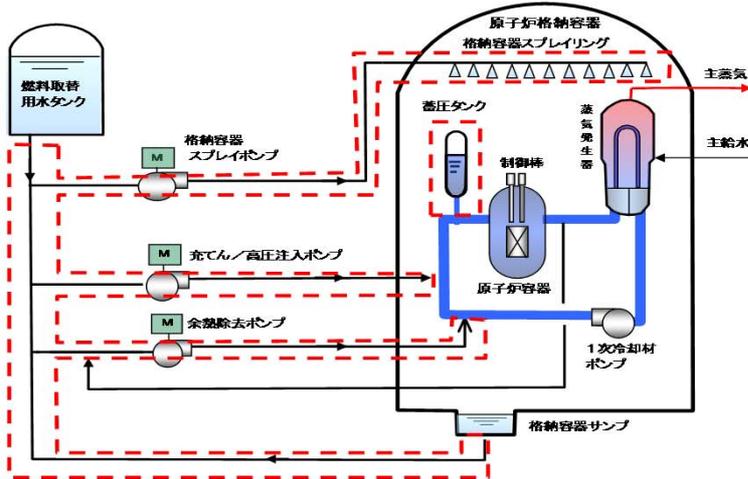
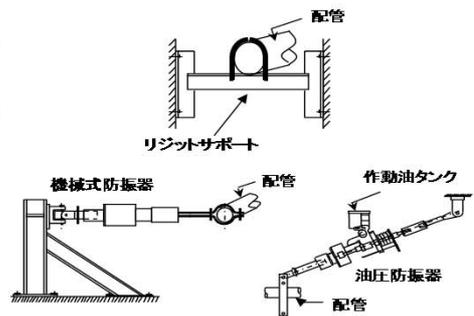
図-12 自主的対応工事等
(非常用炉心冷却系統の支持構造物等の点検)

非常用炉心冷却系統に設置されている支持構造物について、取付状態、干渉状態、油もれ、き裂等の異常がないことを確認した。また、支持構造物のボルト・ナットについて、緩みの無いことを確認した。

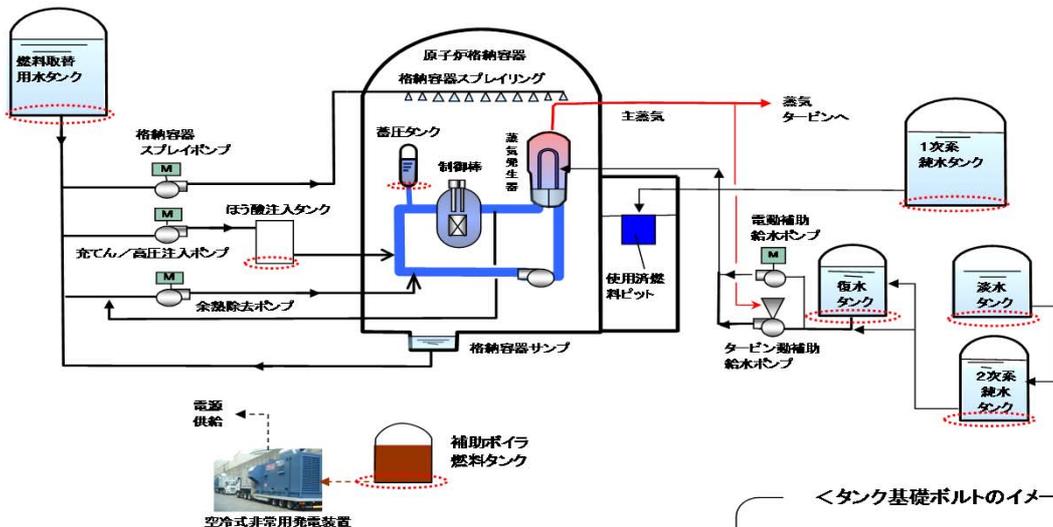
<タンク基礎ボルトのイメージ>

非常用炉心冷却系統に設置されている屋内外タンク(燃料取替用水タンク、蓄圧タンク等)の基礎ボルト等について、緩みの無いことや、タンク基礎部の腐食・塗膜のはがれ等の異常がないことを確認した。
