平成 30 年 6 月 22 日
原子力安全対策課
(3 0 - 1 8)
< 16 時記者発表 >

高浜発電所 4 号機の定期検査状況について (蒸気発生器伝熱管の渦流探傷検査結果)

高浜発電所4号機の定期検査状況について (蒸気発生器伝熱管の渦流探傷検査結果)

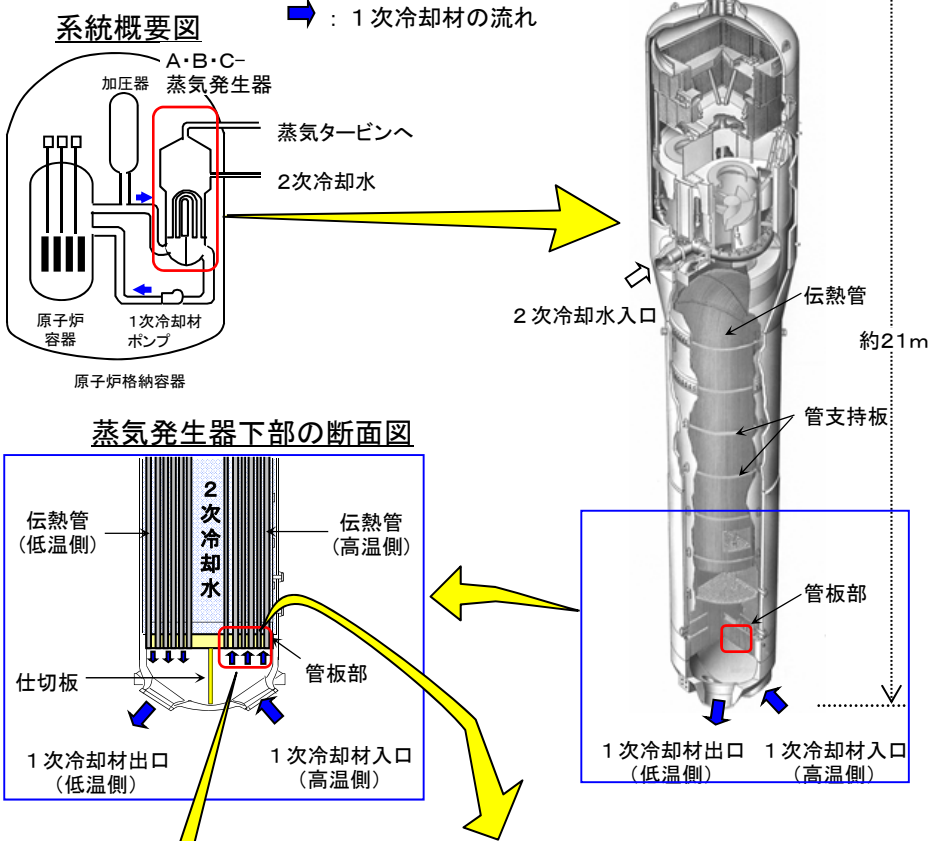
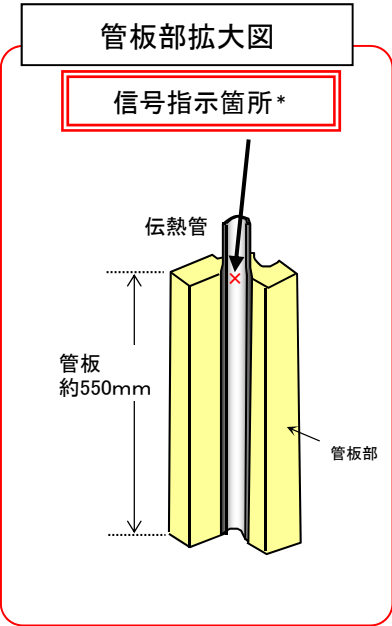
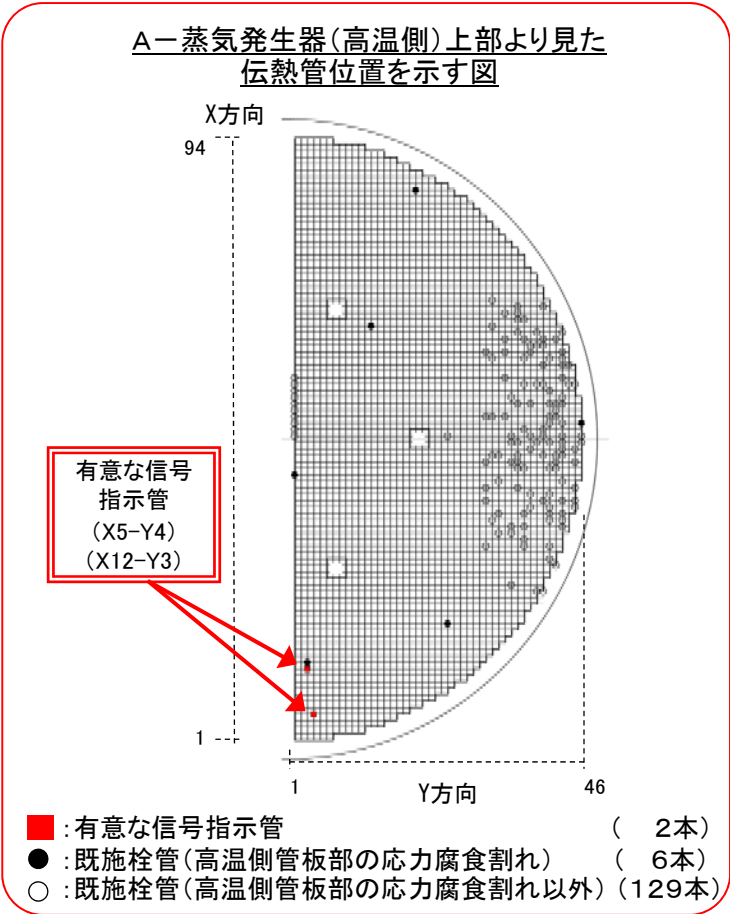
蒸気発生器の概要図

発生箇所

伝熱管外径 : 約22.2mm
 " 厚さ : 約1.3mm
 " 材質 : インコネルTT600(特殊熱処理)

*従来から応力腐食割れが確認されている部位

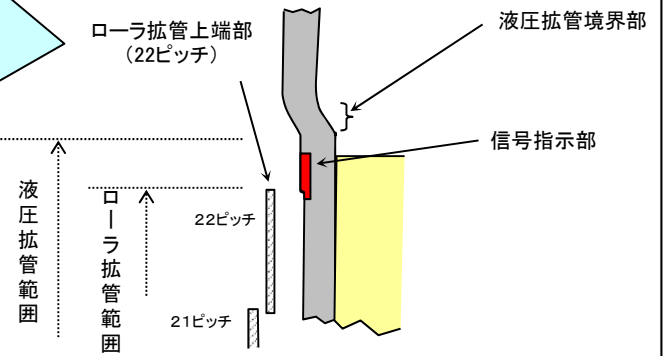
ローラ拡管部(イメージ)

信号指示位置は22ピッチローラ拡管上部部であった

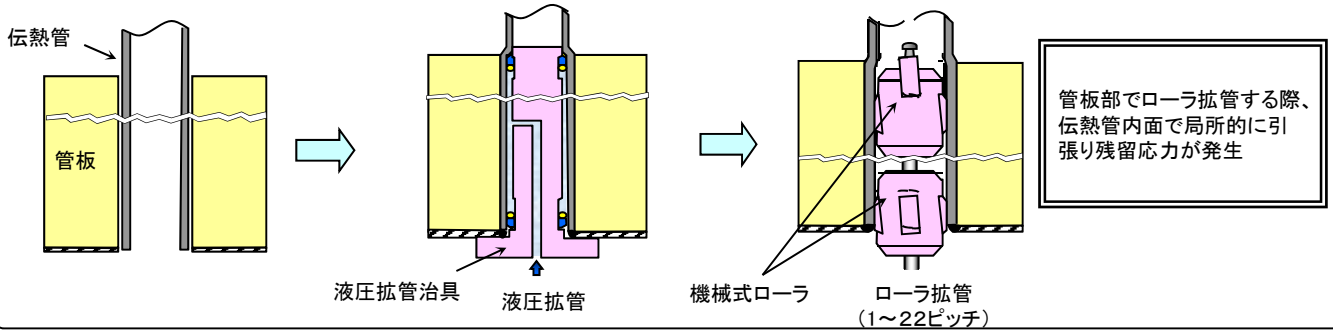
蒸気発生器製造時の管板部の伝熱管拡管方法

※2 伝熱管内部に機械式ローラを通すことで伝熱管を押し広げて、伝熱管と管板を接合させる工程。

欠陥信号が認められた原因は、過去の調査結果等から、S G 製作時に当該伝熱管を管板部で拡管する際、管内面で引張り残留応力が発生し、これが運転時の内圧と相まって、伝熱管内面で応力腐食割れが発生・進展し、今回検出されたものと推定された。

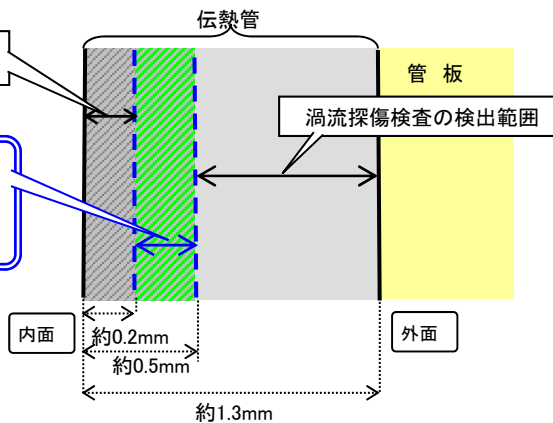
ショットピーニングによる圧縮応力付与範囲

- ・ショットピーニングでは、伝熱管内表面近傍（深さ約 0.2mm まで）の引張り残留応力が改善されるが、これより深い部分では効果が小さいことが知られている。
- ・このため、ショットピーニング施工時に、深さ約 0.2mm 以上で当時使用していた ECT の検出限界未満（約 0.5mm 未満）の微小な傷が既に発生していた場合、時間の経過とともに傷が進展する可能性があることが推定された。

この範囲に、応力腐食割れの先端があった場合、割れが進展し、顕在化する可能性がある
