平成 30 年 8 月 24 日
原子力安全対策課
(3 0 - 2 5)
< 1 6 時記者発表 >

高浜発電所 4 号機の定期検査状況について (原子炉容器上蓋の温度計引出管接続部からの蒸気漏れに対する原因と対策)

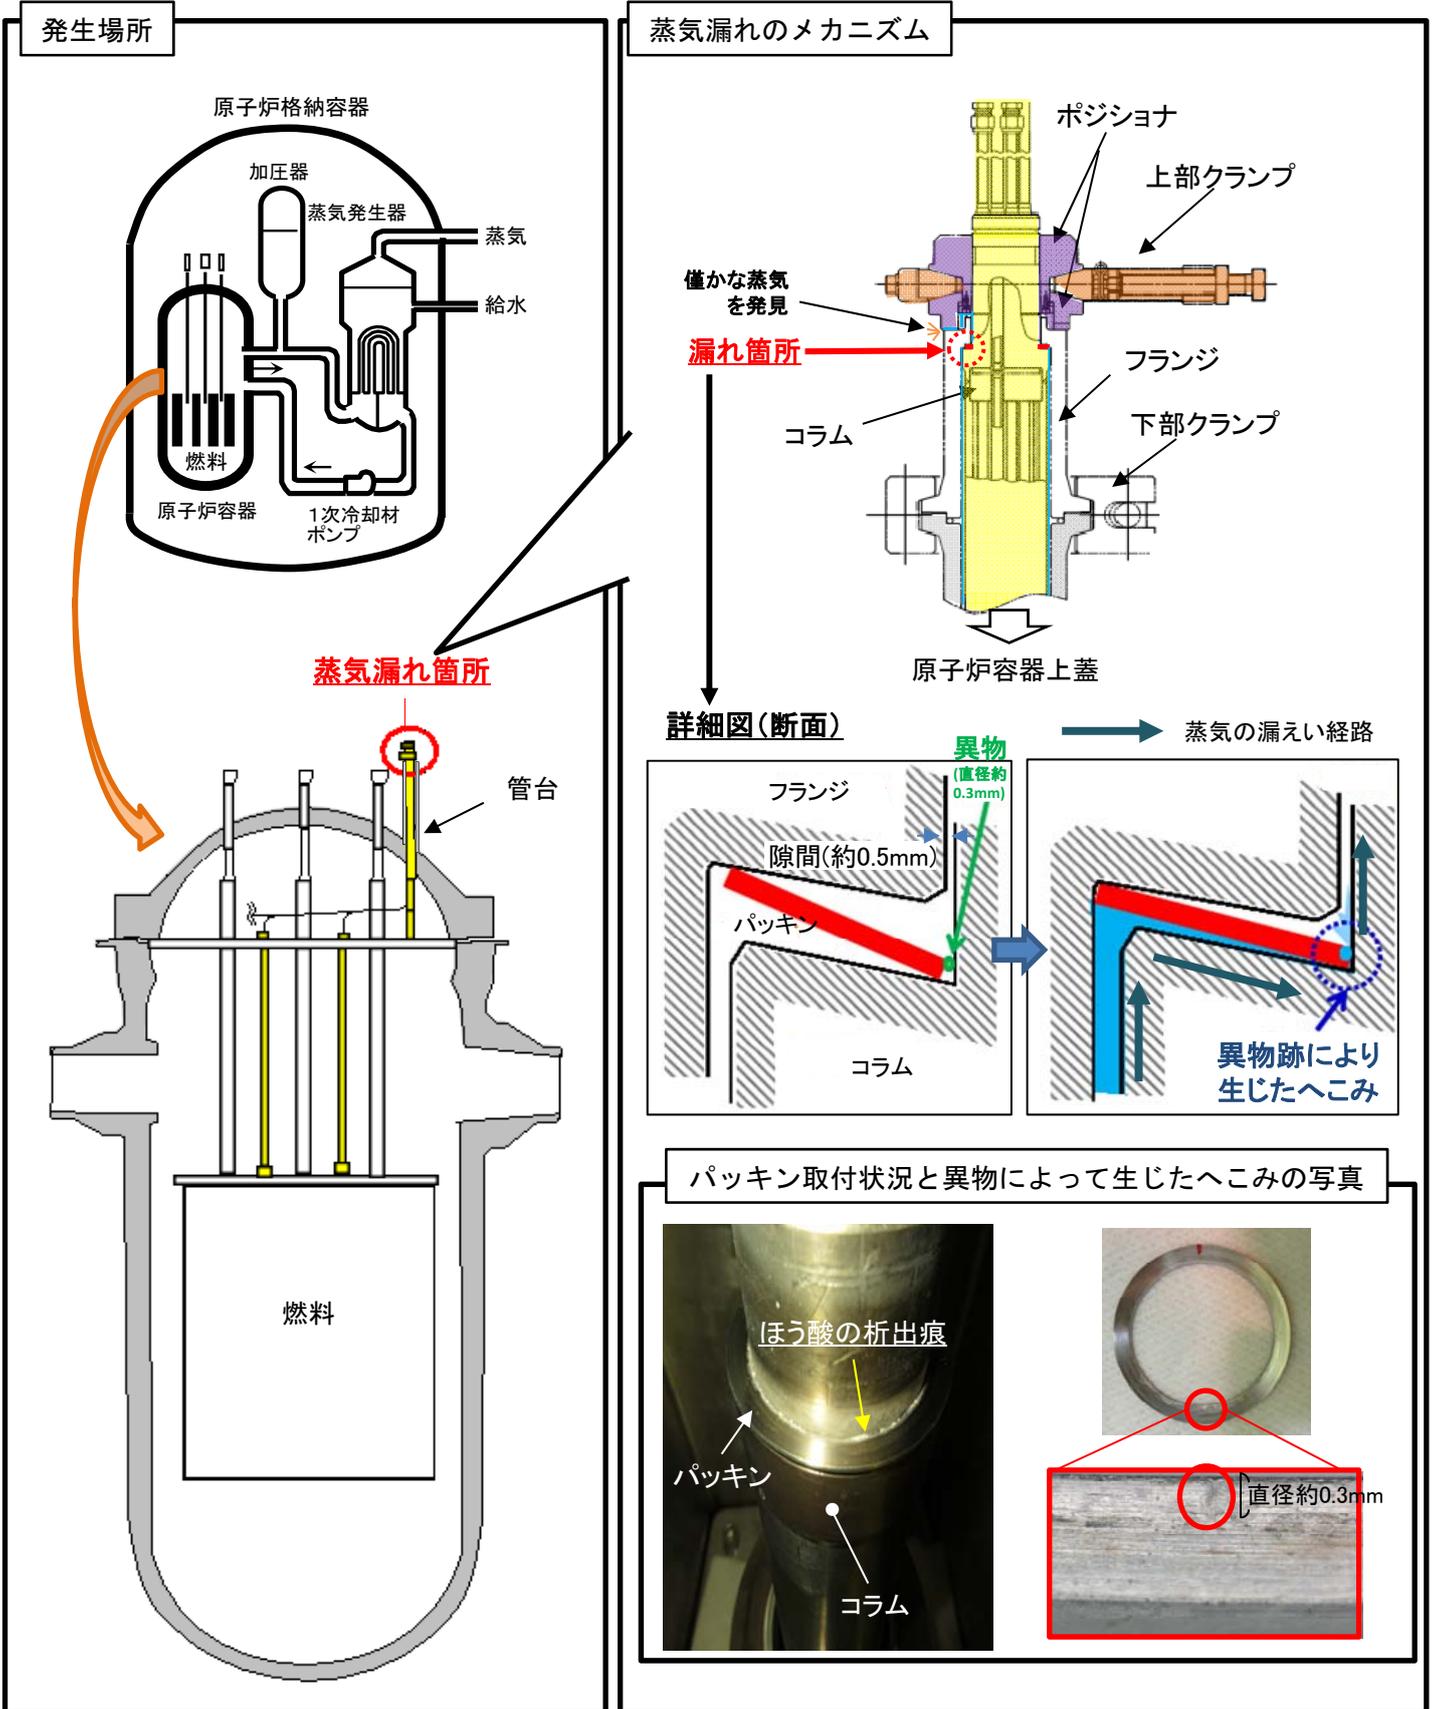
原子炉容器上蓋の温度計引出管接続部からの蒸気漏れ概略図とメカニズム

- ・ コラムとフランジの間に挿入されていたパッキンの外観点検の結果、コラムとの接触面にほう酸の析出痕を確認した。また、ほう酸を除去した後、拡大観察を行った結果、接触面に微小なへこみ（直径約0.3mm）が認められた。
- ・ パッキン納入時の製品検査成績書を確認したところ、外観に問題がない製品が納入されていることを確認した。
- ・ このため、コラムとの接触面に何らかの微小な異物が嚙込んだ可能性があるものと推定された。

当該箇所の組立て作業時に、養生テープ表面に付着していた何らかの微小な異物がコラムとフランジの隙間に混入し、パッキンのコラムとの接触面に噛込んだ。その後、一次冷却材の温度上昇等に伴い、異物が押し出されたことにより、その部分が漏えい経路となり蒸気の漏えいに至ったものと推定した。

当該漏えい箇所のパッキンを新品に取り替える。

また、ポジションナ取付け前に養生テープ表面の清掃を行うことを作業手順書に追記して異物混入防止の更なる徹底を図ることとした。

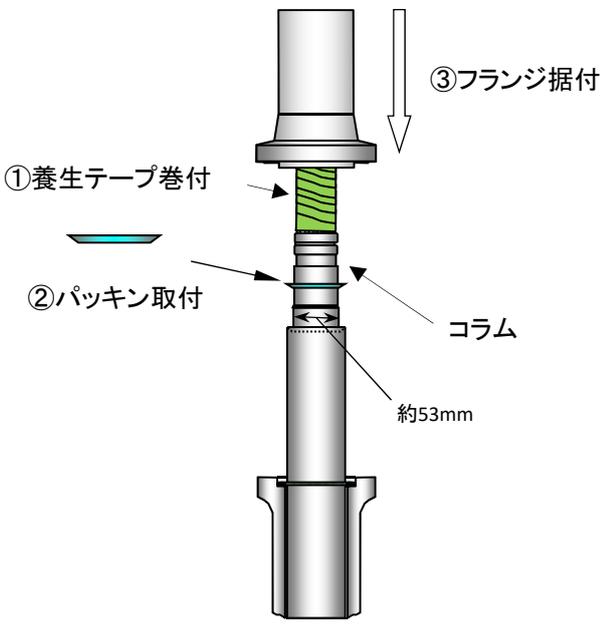
<p>1. フランジ取付</p>

<p>フランジ取付け後、フランジとコラムの隙間の養生を行う。 下部クランプの取付け、締付けを実施する。</p>
<p>3. ポジショナ取付</p>

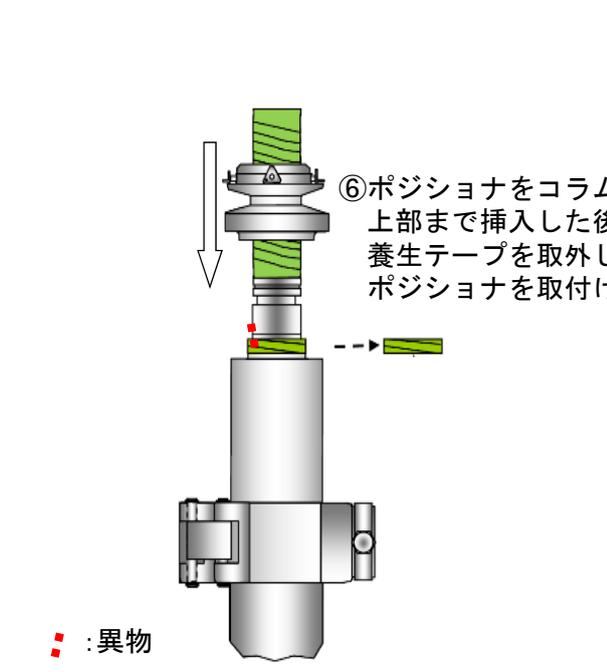
- ・ 温度計引出管接続部は、定期検査毎に取外し、各構成部品の点検を行い、その後、一次冷却材系統のヒートアップ（原子炉の昇温・昇圧）前に組立て作業を実施している。
- ・ 組立て作業は、コラム上部の温度計引出管に養生テープを巻付けた後に清掃を実施し、パッキンを装着、フランジを据付ける手順となっている。その後、異物混入防止のため、コラムとフランジの隙間には養生テープを取付けていたことを確認した。
- ・ その後、下部クランプを据付け、コラムとフランジの隙間の養生テープを取外し、ポジショナを装着する手順となっており、その際に異物が混入した可能性があるものと推定された。

<p>養生テープを取り外した後、ポジショナの取付けを行う。</p> <p>■ : 異物</p>	<p>4. 組立完了(上部クランプ締付)</p>

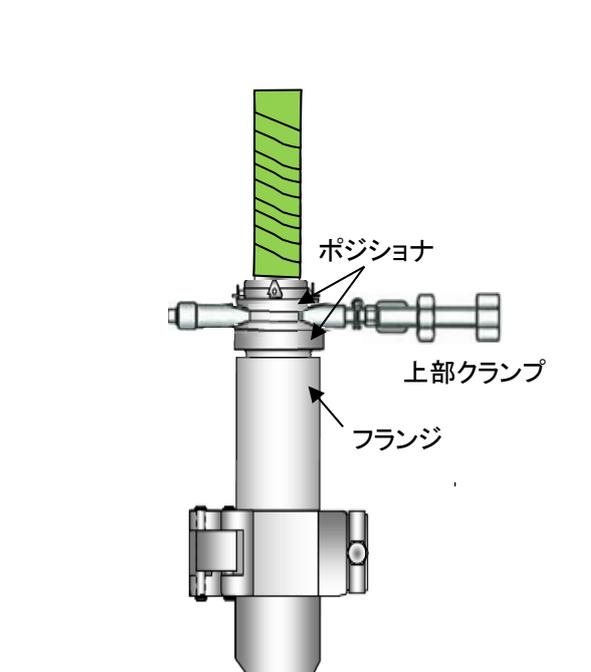
<p>上部クランプを取付け、締付けを行う。</p>
