平成 30 年 8 月 30 日
原子力安全対策課
(3 0 - 2 6)
< 1 4 時記者発表 >

高浜発電所 4 号機の原子炉起動と調整運転の開始について (第 2 1 回定期検査)

高浜発電所 4 号機（加圧水型軽水炉；定格電気出力 87 万 kW）は、平成 30 年 5 月 18 日から第 21 回定期検査を実施しているが、平成 30 年 8 月 31 日に原子炉を起動し、翌 9 月 1 日に臨界となる予定である。

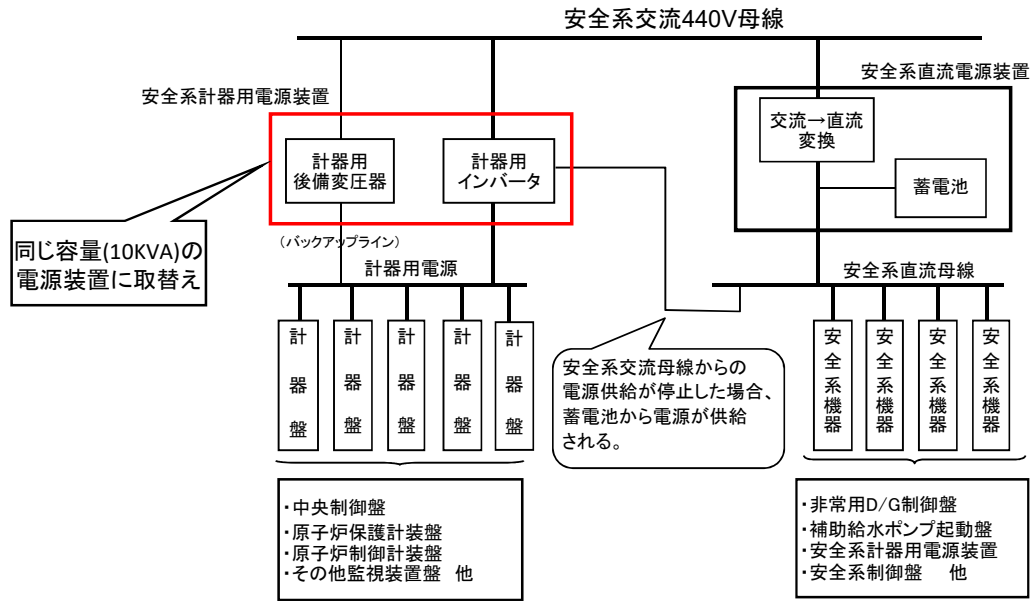
図-1 安全系計器用電源装置取替工事

安全系計器用電源装置の構成部品が製造中止となったことから、今後の保守性を考慮し、最新の電源装置に取り替えた。

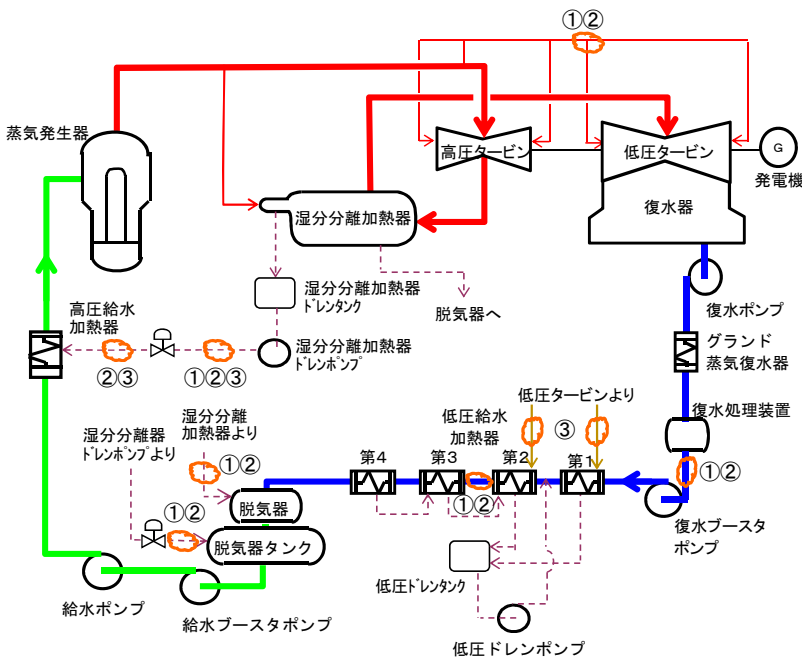
図-2 2次系配管の点検等

関西電力㈱の定めた「2 次系配管肉厚の管理指針」に基づき、2 次系配管 1,523 箇所について超音波検査（肉厚測定）を実施した。その結果、必要最小厚さを下回る箇所および次回定期検査までに必要最小厚さを下回る可能性があるとして評価された箇所はなかった。

必要最小厚さを下回っている箇所、および次回定期検査までに必要最小厚さを下回る可能性があるとして評価された箇所はなかった。

また、過去の点検で減肉傾向が確認された部位 38 箇所、配管取替時の作業性を考慮した部位 36 箇所、今後の保守性を考慮した部位 30 箇所、合計 104 箇所を耐食性に優れたステンレス鋼もしくは低合金鋼の配管に取り替えた。

過去の点検で減肉傾向が確認された部位38箇所、配管取替え時の作業性を考慮した部位36箇所、今後の保守性を考慮した部位30箇所、合計104箇所を耐食性に優れたステンレス鋼もしくは低合金鋼の配管に取り替えた。

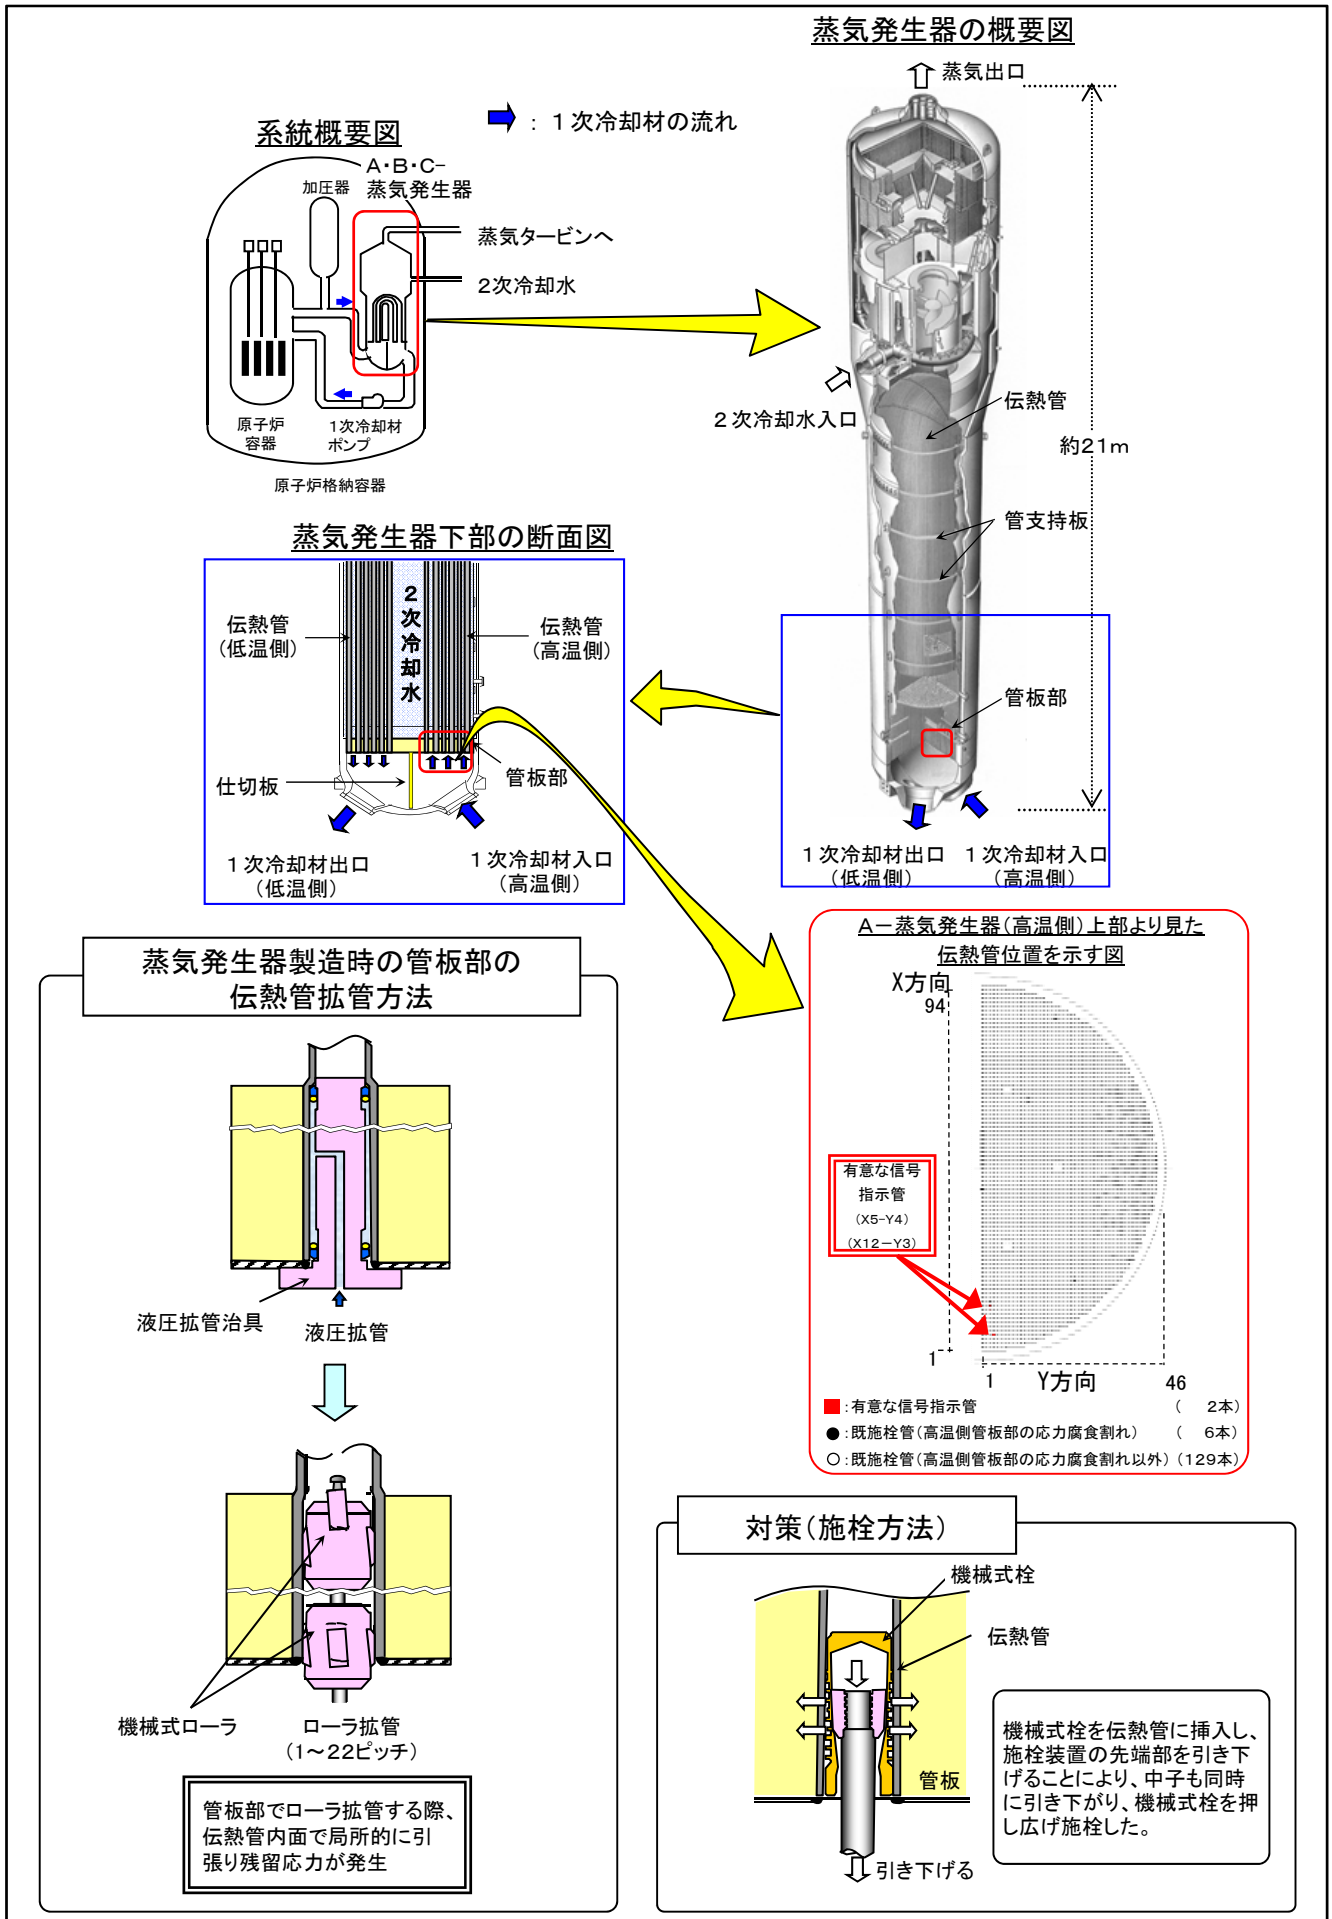
図-3 蒸気発生器伝熱管の渦流探傷検査結果

3台ある蒸気発生器(SG)の伝熱管全数(既施栓管を除く計9,754本)について、渦流探傷検査を実施した結果、A-SGの伝熱管2本の高温側管板部で、有意な欠陥信号が認められた。

原因は、過去の調査結果等から蒸気発生器製作時に、伝熱管を管板部で拡管する際に発生した引張り残留応力と、運転時の内圧とが相まって、伝熱管内面で応力腐食割れが発生・進展したものと推定された。

対策として、当該伝熱管を使用しないこととし、閉止栓(機械式栓)を施工した。

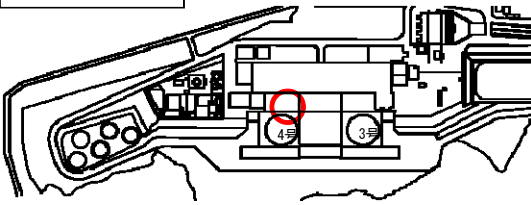
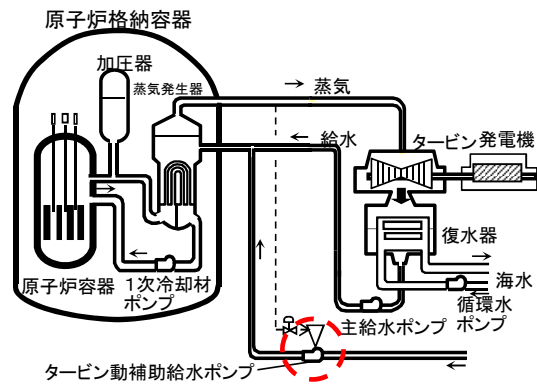
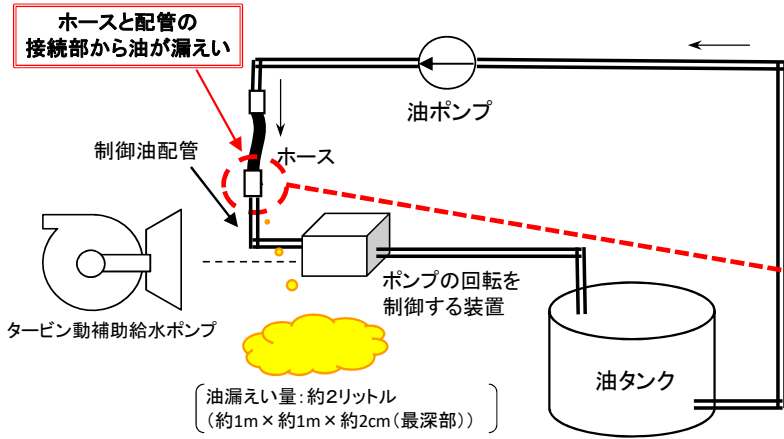
図-4 タービン動補助給水ポンプの運転上の制限の逸脱

平成30年8月19日8時11分頃、中央制御室において「タービン動補助給水ポンプ^{*1}制御油圧力低」警報^{*2}が発信した。運転員が直ちに現場(中間建屋地下1階のタービン動補助給水ポンプ室)の状況を確認したところ、床面に油(約1m×約1m×約2cm(最深部):約2リットル)が漏れていることを確認したことから、油ポンプを停止した。このため、同日8時26分に保安規定に定める運転上の制限^{*3}を満足していない状態にあると判断し、タービン動補助給水ポンプを待機除外とした。なお、本事象による環境への放射能の影響はなかった。

現場調査の結果、タービン動補助給水ポンプの制御油系統の油供給継手部からの漏えいを確認したことから、当該継手部を取り外したところ、パッキンが損傷していることを確認した。

○ 発生場所: 4号機中間建屋(非管理区域)
タービン動補助給水ポンプ室(EL.-2.0m)

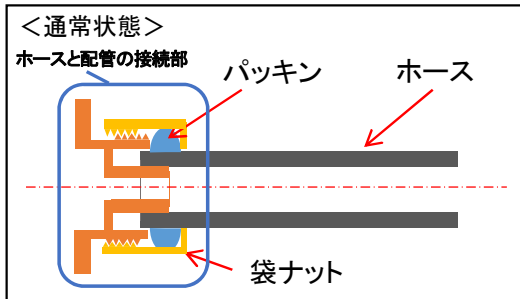
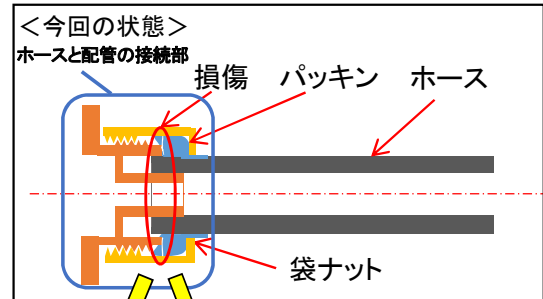
油漏えい推定メカニズム

油が漏えいした原因は、前回(平成27年10月)の当該ポンプの分解点検後に、制御油系統の配管とホース継手部を接続する際、袋ナットを締めすぎたことにより、継手内のパッキンが損傷し、その後の定期的なポンプ起動試験(1回/月)に伴う圧力変動により損傷部分が拡大し、漏えいに至ったものと推定した。

- 袋ナットを締めすぎたことにより、袋ナット内でパッキンが損傷。
- その後の定期的なポンプ起動試験(1回/月)による圧力変動により、損傷部分が拡大し漏えいに至った。

タービン動補助給水ポンプの分解点検後に、制御油系統の配管とホース継ぎ手部を接続する際、袋ナットを締めすぎたことにより、パッキンが損傷し、その後の定期的なポンプ起動試験による圧力変動により、損傷部分が拡大し、漏えいに至ったものと推定した。

対策として、当該パッキンを取替えた後、制御油ポンプの確認運転を行い、同日22時40分に運転上の制限を満足する状態に復帰した。

また、制御油系統の配管とホース継手部を接続する袋ナットの締め付けに関する具体的な方法および注意事項について、作業手順書に反映した。

- ・当該漏えい箇所のパッキンを新品に取り替えた。
- ・制御油系統の配管とホース継ぎ手部を接続する袋ナットの締め付けに関する具体的な方法および注意事項について、作業手順書に反映した。

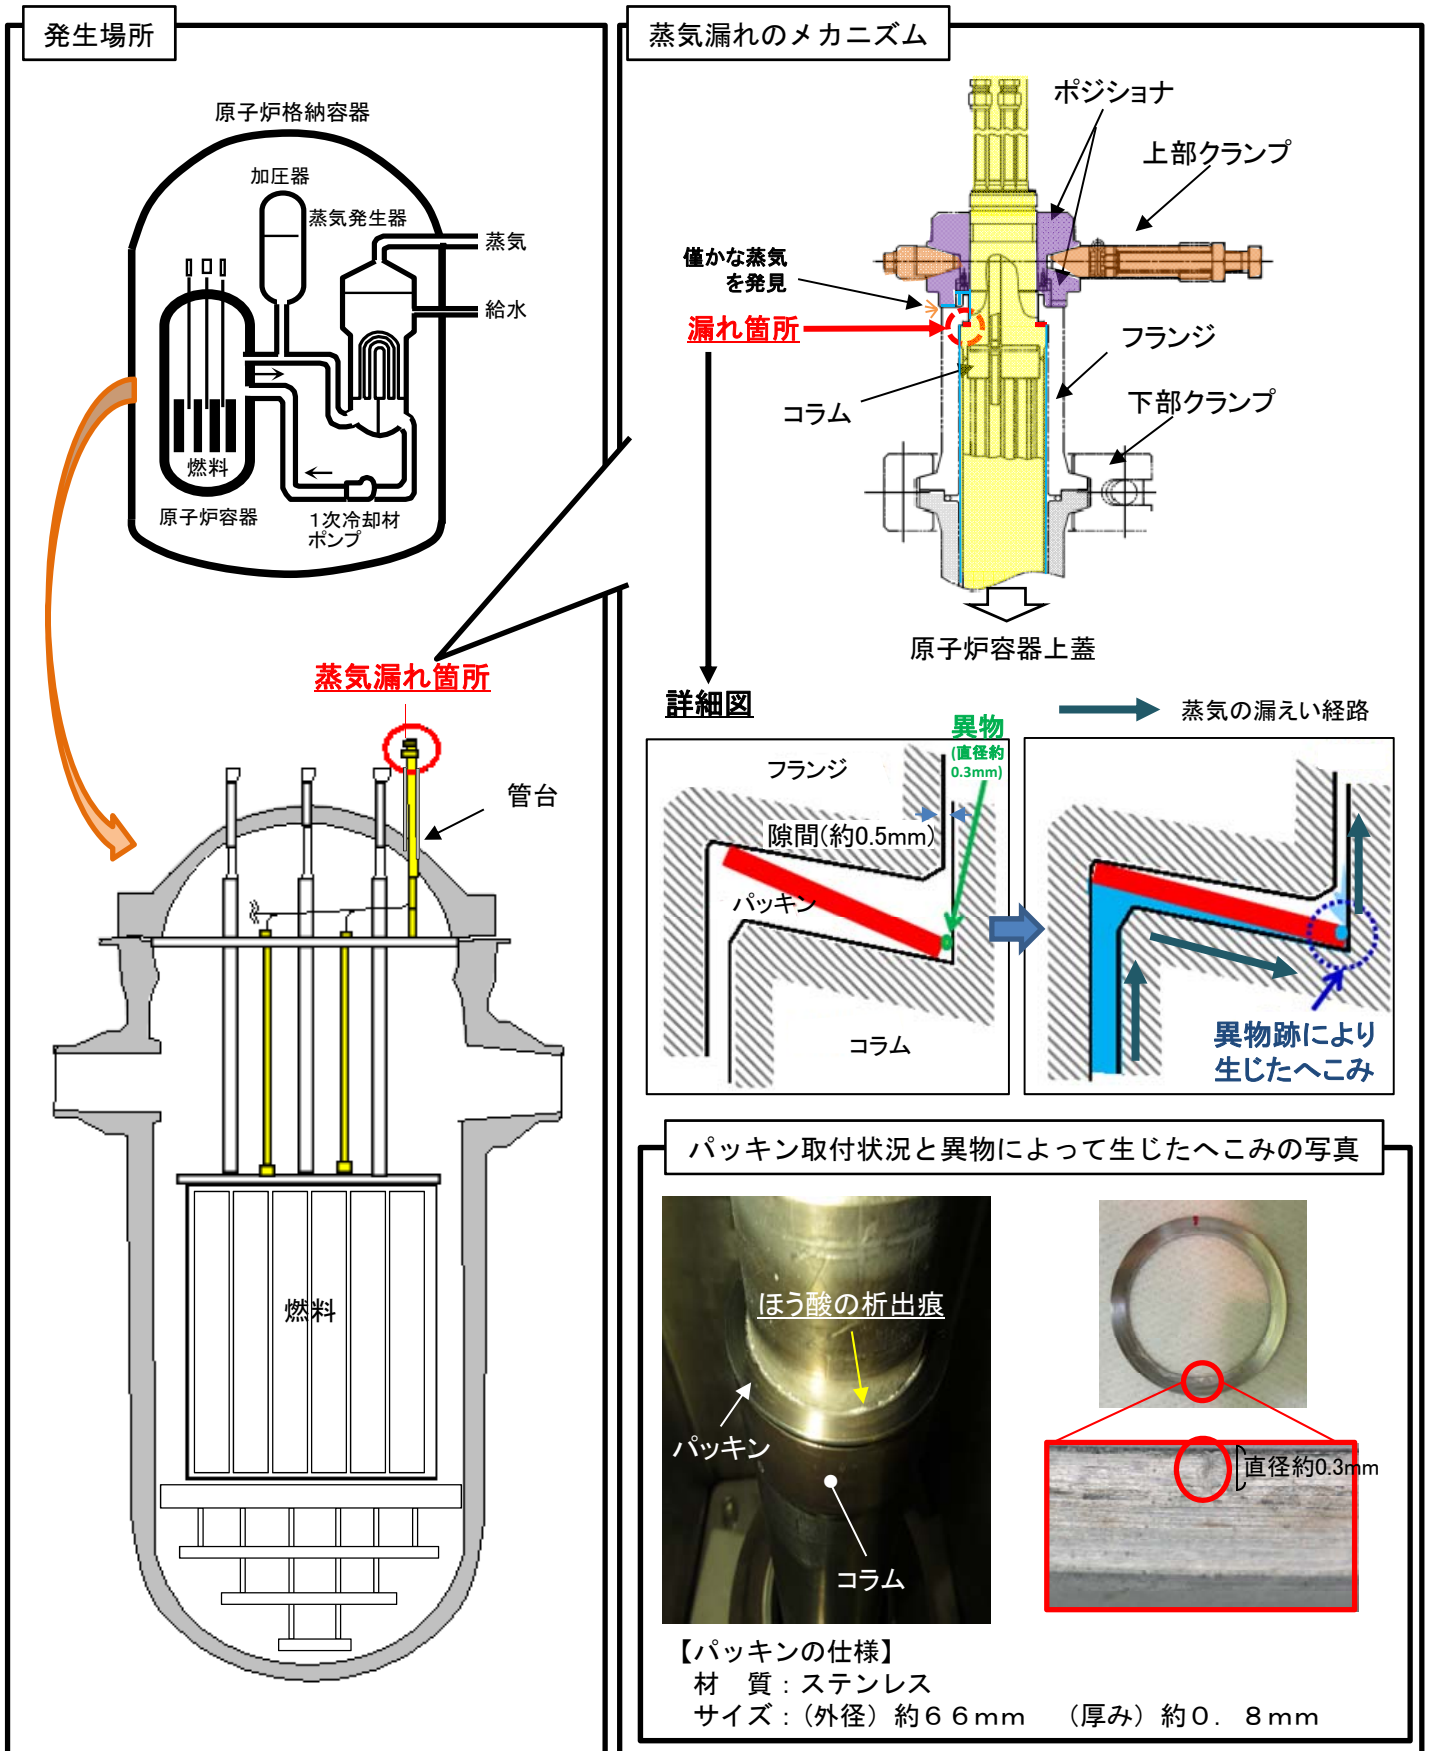
図-5-1 原子炉容器上蓋の温度計引出管接続部からの蒸気漏れ概略図とメカニズム

平成30年8月20日15時頃、保修課員が原子炉起動前の巡視点検として、原子炉上部の点検を行ったところ、原子炉容器上蓋に設置されている原子炉内温度計の引出管の接続部[※]から、僅かに蒸気が漏れいしていることを確認した。なお、本事象による環境への放射能の影響はなかった。

蒸気漏れいが確認された温度計引出管接続部の構成部品を取外し、各部位の点検を行った結果、温度計引出管の支持筒（コラム）とフランジの間に挿入されていたパッキンのコラムとの接触面にほう酸の析出痕および微小なへこみ（直径約0.3mm）が認められたため、何らかの微小な異物が噛込んだ可能性があるものと推定された。

作業手順を確認した結果、コラムにパッキンを装着、フランジを据付けた後、異物混入防止のため、コラムとフランジの隙間に養生テープを取付けていた。その後、ポジショナ（コラム位置決め治具）を、フランジに取付ける直前に養生テープを取外した際、異物が混入した可能性があるものと推定された。

原因は、当該箇所[※]の組立て作業時に、養生テープ表面に付着していた何らかの微小な異物がコラムとフランジの隙間に混入し、パッキンのコラムとの接触面に噛込んだため、一次冷却材の温度上昇等に伴い、異物が押し出されたことにより、その部分が漏れい経路となり蒸気の漏れいに至ったものと推定した。

対策として、当該漏れい箇所[※]のパッキンを新品に取り替えるとともに、ポジショナ取付け前に養生テープ表面の清掃を行うことを作業手順書に追記して異物混入防止の更なる徹底を図った。
