平成 30 年 9 月 12 日  
原子力安全対策課  
( 3 0 - 2 8 )  
< 16 時記者発表 >

## 高浜発電所 3 号機の定期検査状況について (蒸気発生器伝熱管の渦流探傷検査結果)

高浜発電所3号機の定期検査状況について(蒸気発生器伝熱管の渦流探傷検査結果)

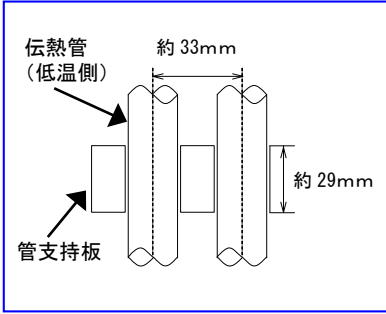
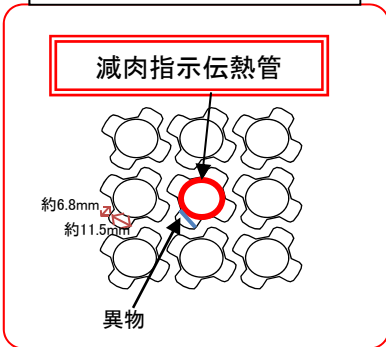
また、A、B-SG の伝熱管については、有意な欠陥信号は認められなかったものの、A-SG の伝熱管 1 本で、外面（2 次側）からの微小な減肉と見られる信号指示（判定基準未満）が認められた。このため、当該箇所を小型カメラで点検したところ、伝熱管と支持板の間に異物を確認した。

異物混入による微小な減肉信号確認

今後、異物を蒸気発生器内から取り出し詳細調査を行うとともに、調査結果を踏まえ、他の管支持板部等について、小型カメラ等により点検する。

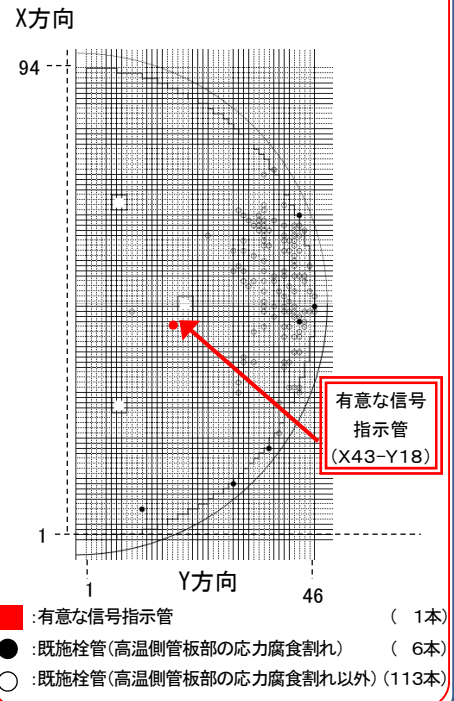
C-蒸気発生器(高温側)上部より見た伝熱管位置を示す図

高浜発電所 3 号機（加圧水型軽水炉；定格電気出力 87.0 万 kW）は、平成 30 年 8 月 3 日から第 23 回定期検査を実施しているが、3 台ある蒸気発生器（SG）の伝熱管全数<sup>※1</sup>について渦流探傷検査（ECT）を実施した結果、C-SG の伝熱管 1 本の高温側管板部で、内面（1 次側）からの有意な欠陥信号が認められた。

有意な信号指示確認

欠陥信号が認められた伝熱管1本については、高温側および低温側管板部で閉止栓（機械式栓）を施工し、使用しないこととする。

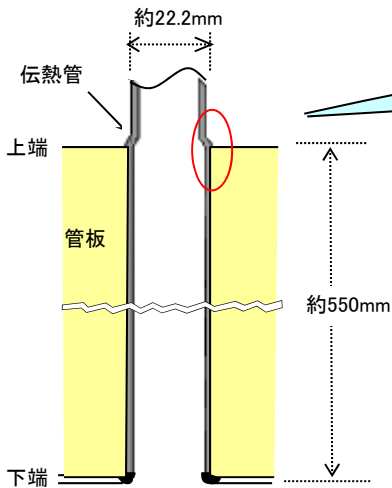
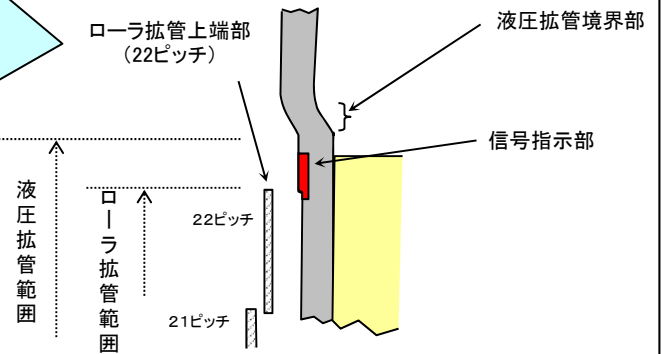
## 信号指示の位置

- ・高浜 3 号機では、これまでの定期検査において、高温側管板拡管部で有意な欠陥信号が確認された（伝熱管 23 本）。過去の抜管調査の結果、ローラ拡管<sup>※2</sup> 上端部付近の伝熱管内面で軸方向に沿った割れが認められた。原因は、管内面での引張り残留応力と運転時の内圧とが相まって生じた応力腐食割れであると推定され、対策として施栓を行っている。
- ・今回の有意な欠陥信号も、①高温側管板部のローラ拡管上端部付近であり、②伝熱管の軸方向に沿った内面傷を示す指示であるなど、過去に 3 号機で認められた欠陥信号と特徴が類似していることを確認した。

欠陥信号が認められた原因は、過去の調査結果等から、S G製作時に当該伝熱管を管板部で拡管する際、管内面で引張り残留応力が発生し、これが運転時の内圧と相まって、伝熱管内面で応力腐食割れが発生・進展し、今回検出されたものと推定された。

信号指示位置は22ピッチローラ拡管上部部であった

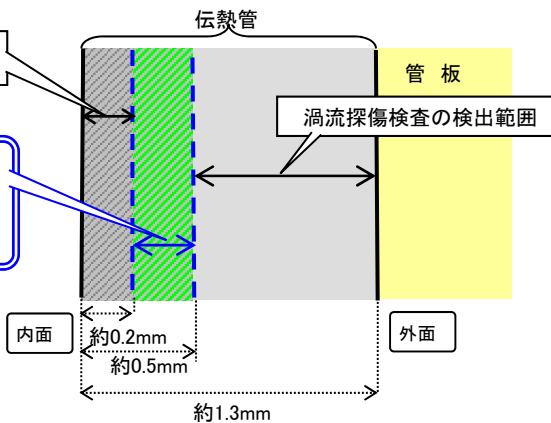
### ショットピーニングによる圧縮応力付与範囲

- ・高浜3号機では第12回定期検査（平成12年）において、初めて応力腐食割れが確認された後、当該部の応力腐食割れの発生を予防するため、第13回定期検査（平成13年）でS G伝熱管の高温側管板拡管内面にショットピーニングを施工し、伝熱管内表面の引張り残留応力を改善した。
- ・ショットピーニングでは、伝熱管内表面近傍（深さ約0.2mmまで）の引張り残留応力が改善されるが、これより深い部分では効果が小さいことが知られている。
- ・このため、ショットピーニング施工時に、深さ約0.2mm以上で当時使用していたECTの検出限界未満（約0.5mm未満）の微小な傷が既に発生していた場合、時間の経過とともに傷が進展する可能性があることが推定された。

この範囲に、応力腐食割れの先端があった場合、割れが進展し、顕在化する可能性がある
