平成 30 年 9 月 20 日  
原子力安全対策課  
( 3 0 - 3 0 )  
< 15 時記者発表 >

## 高浜発電所 3 号機の定期検査状況について (蒸気発生器伝熱管の渦流探傷検査結果に対する原因と対策)

# 高浜発電所3号機の定期検査状況について (蒸気発生器伝熱管外面減肉信号の調査結果と対策)

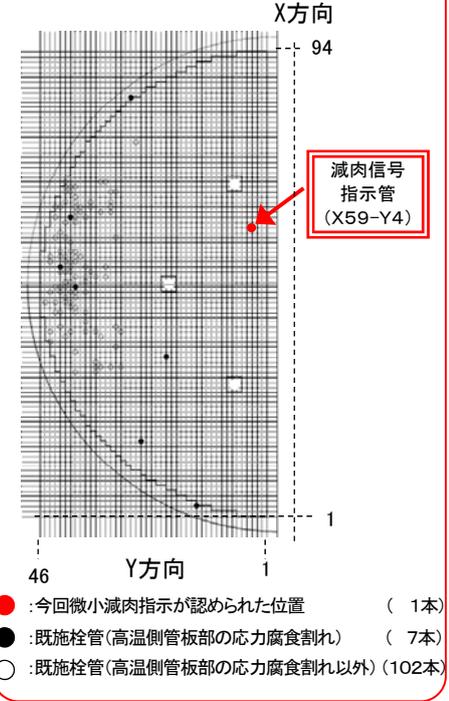
A-蒸気発生器(低温側)上部より見た伝熱管位置を示す図

小型カメラで確認した異物（以下、スラッジという）を回収した後、減肉信号が確認された伝熱管の外観点検を行った結果、伝熱管外面に微小な摩耗痕（長さ約4.5mm、幅約2.5mm）が確認された。

A-S Gの伝熱管の外面減肉が認められた原因は、伝熱管と管支持板の間に異物が入り込み、運転中に繰り返し伝熱管に接触したことで摩耗減肉が発生したと推定した。

- (1) 微小な減肉が認められたA-SGの伝熱管について、高温側および低温側管板部で閉止栓(機械式栓)を施工し、使用しないこととする。
- (2) 弁やストレーナの分解点検時に使用する機材や内部に立ち入る作業員の衣服等に異物の付着がないことを確認することを作業手順書に追記して、異物混入防止の更なる徹底を図る。

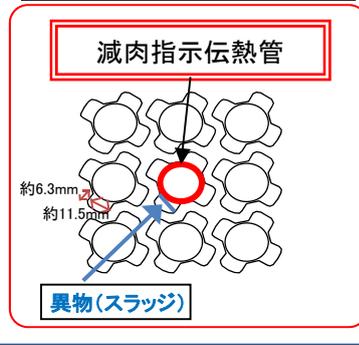
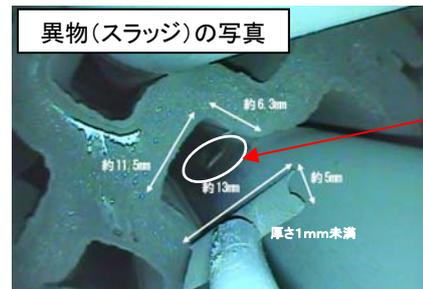
信号指示箇所拡大平面図

・取り出した異物(スラッジ)は、厚さ1mm未満の脆いものであり、伝熱管に減肉を生じさせることは考えられない。

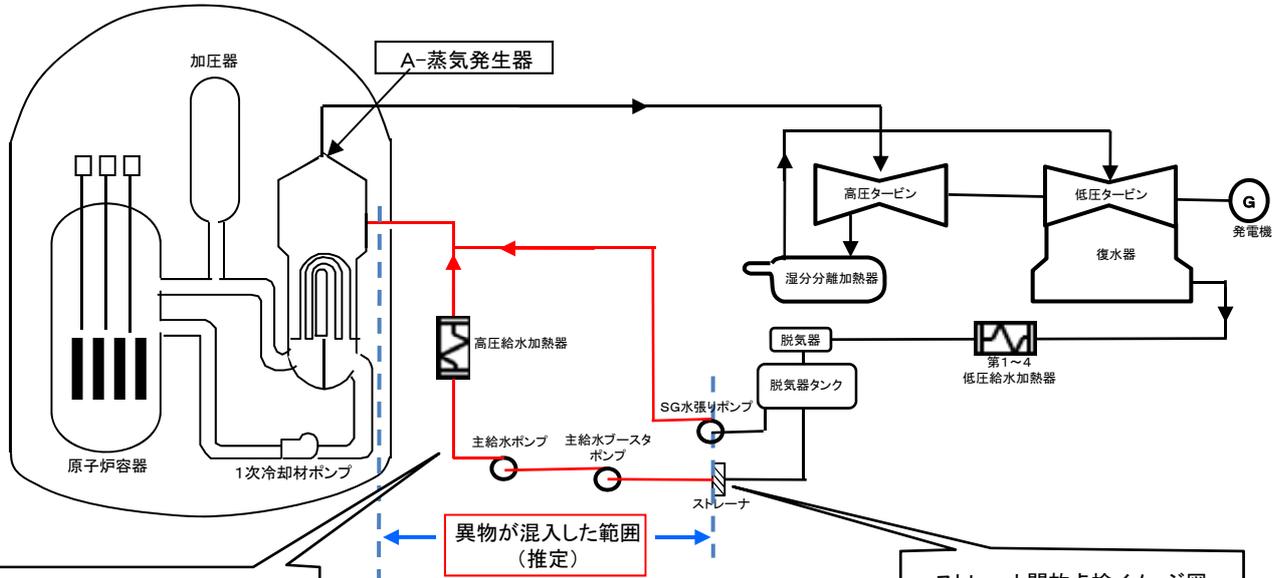
弁(垂直)分解点検イメージ図

伝熱管に外面減肉を生じさせた異物は、前回の定期検査(第22回)の作業で2次系に混入した後、蒸気発生器内に流入し、当該部に入り込んだ可能性が高いと考えられる。

作業時に使用する機材や作業員の衣服等に付着した異物が垂直方向の配管内に落ちると、作業後の異物確認時に目視が困難な範囲がある
