平成 30 年 11 月 6 日
原子力安全対策課
(3 0 - 3 6)
< 14 時記者発表 >

高浜発電所 3 号機の原子炉起動と調整運転の開始について (第 2 3 回定期検査)

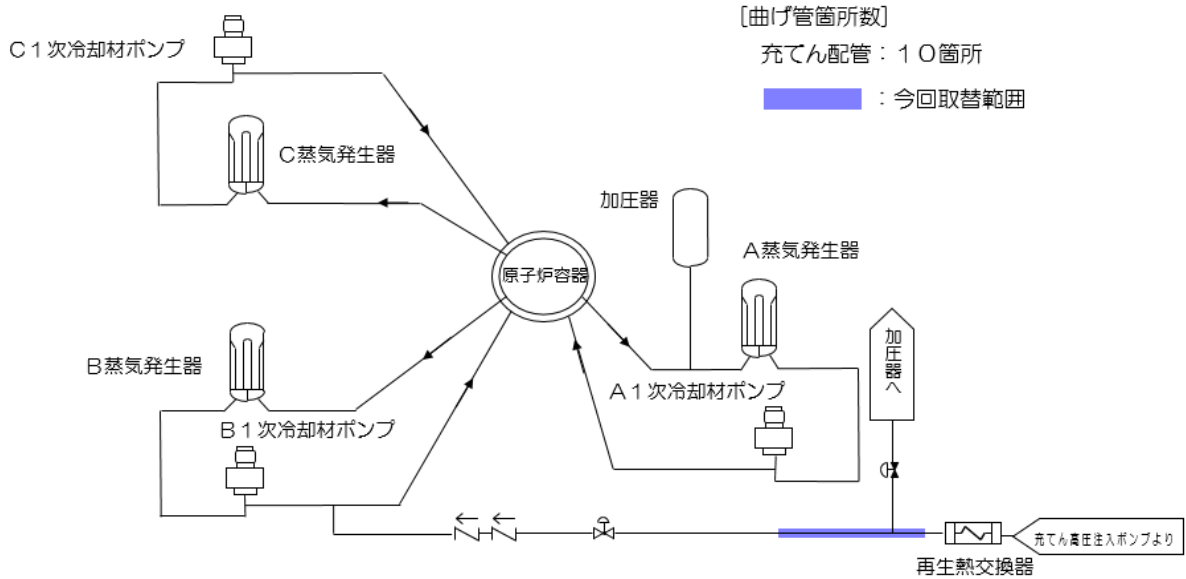
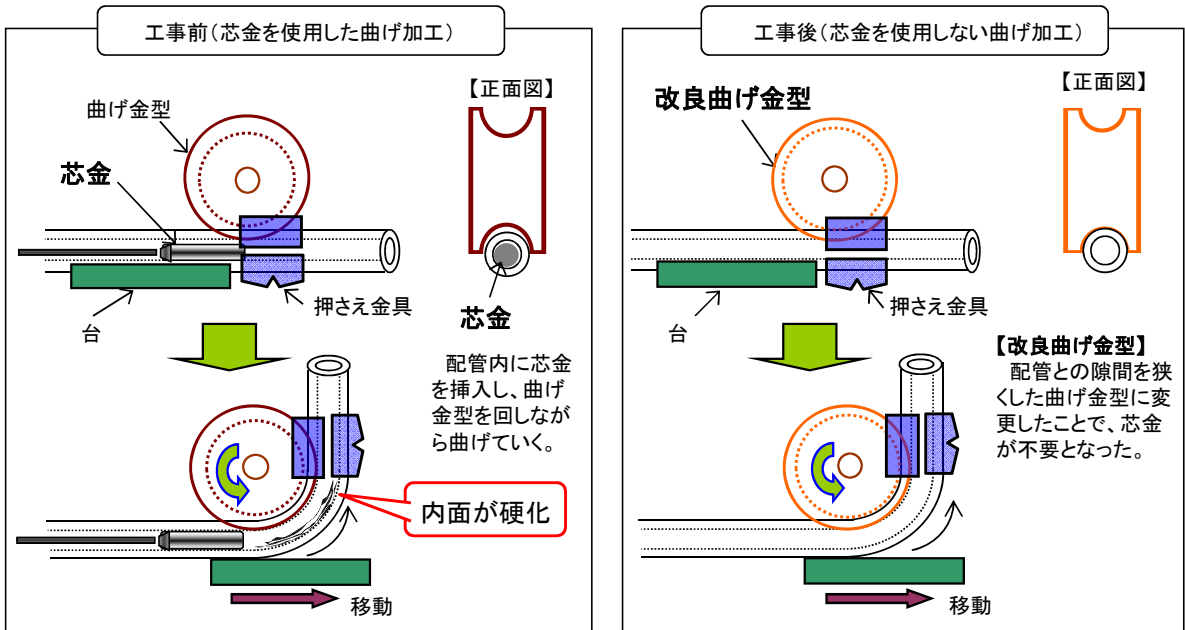
図-1 1次系強加工曲げ配管取替工事

国外BWRプラントにおいて、芯金を使用して曲げ加工した配管の内面で応力腐食割れが発生したことを踏まえ、予防保全として、1次冷却材系統につながる曲げ配管のうち、芯金を使用して曲げ加工したものを、芯金を使用せずに曲げ加工した配管等に取り替えた。

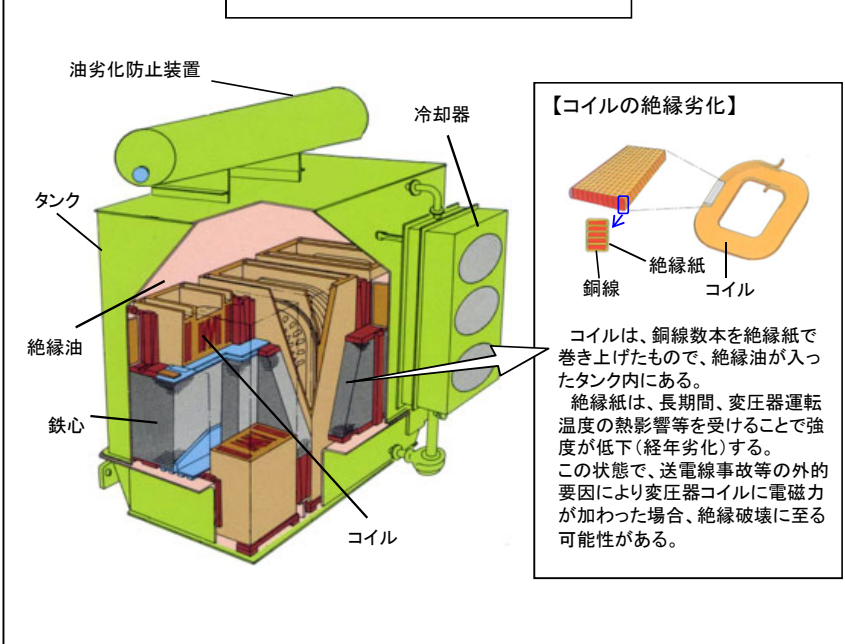
取替後の主変圧器概要図

主変圧器^{※1}のコイル絶縁性能を定期的に確認し、寿命評価をした結果、予防保全対策として主変圧器を取り替えた。

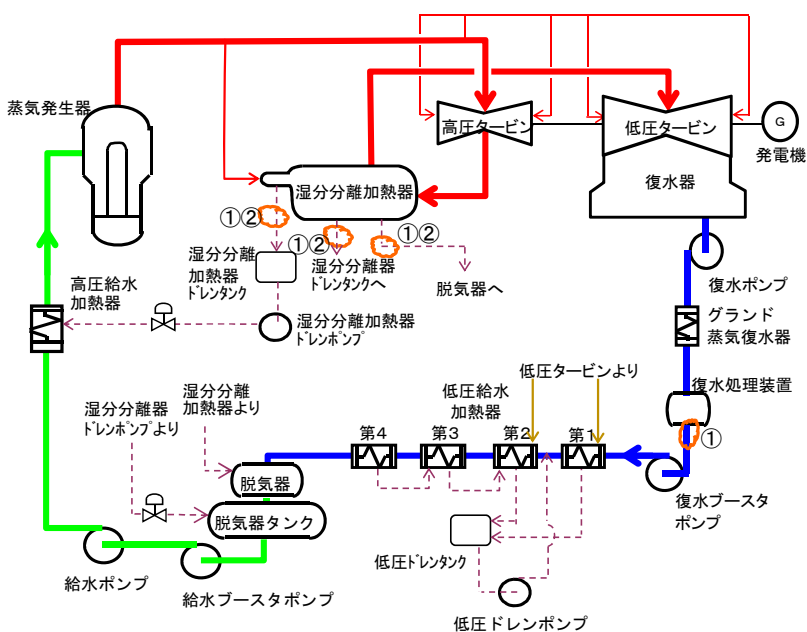
系統別概要図

必要最小厚さを下回っている箇所、および次回定期検査までに必要最小厚さを下回る可能性があるとして評価された箇所はなかった。

- ① 過去の点検で減肉傾向が確認されているため計画的に取り替える箇所 (19箇所)
 - ・必要最小厚さとなるまでの期間が10年未満の箇所
 - 炭素鋼 ⇒ ステンレス鋼 4箇所
 - ・必要最小厚さとなるまでの期間が10年以上の箇所
 - 炭素鋼 ⇒ ステンレス鋼 15箇所
- ② 配管取替え時の作業性※を考慮して取り替える箇所 (6箇所)
 - 炭素鋼 ⇒ ステンレス鋼 6箇所

過去の点検において減肉傾向が確認された部位19箇所、配管取替え時の作業性を考慮した部位6箇所、合計25箇所を耐食性に優れたステンレス鋼の配管に取り替えた。

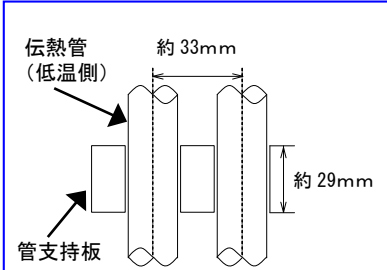
減肉信号確認箇所拡大断面図

また、A-SG の伝熱管 1 本に外面からの微小な減肉と見られる信号 (判定基準未満) が認められたため、当該箇所を小型カメラで点検したところ、伝熱管外面に微小な摩耗痕が確認された。このため、金属片と想定される何らかの異物が管支持板と伝熱管の間に入り込み、運転中に繰り返し伝熱管に接触したことで摩耗減肉が発生したと推定された。異物は、主給水系統のストレーナ等の分解点検時に作業員の衣服等に付着していた可能性があり、前回 (第 22 回) の定期検査時に配管内に混入したものと推定された。

対策として、当該伝熱管それぞれを使用しないこととし、閉止栓 (機械式栓) を施工した。また、弁やストレーナの分解点検時に使用する機材や内部に立ち入る作業員の衣服等への異物付着の有無を確認することについて、作業手順書に追記した。

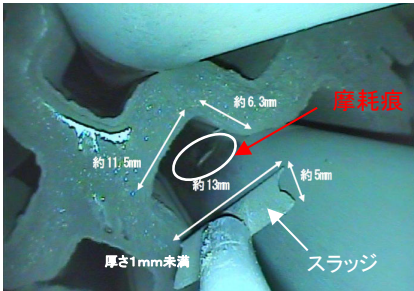
減肉信号確認箇所の写真

スラッジは、厚さ1mm未満の脆いものであり、伝熱管に減肉を生じさせることは考えられない。

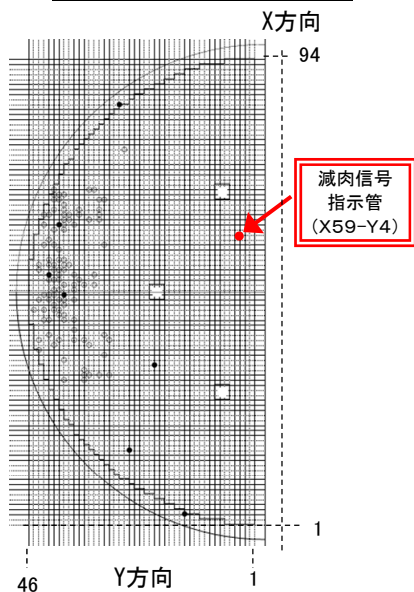
A-蒸気発生器(低温側)上部より見た伝熱管位置を示す図

- : 今回微小減肉指示が認められた位置 (1本)
- : 既施検管(高温側管板部の応力腐食割れ) (7本)
- : 既施検管(高温側管板部の応力腐食割れ以外) (102本)

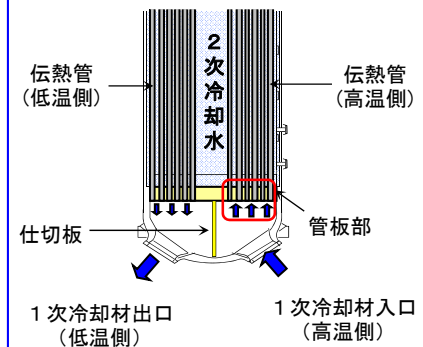
蒸気発生器下部の断面図

信号指示箇所*

* 従来から応力腐食割れが確認されている部位

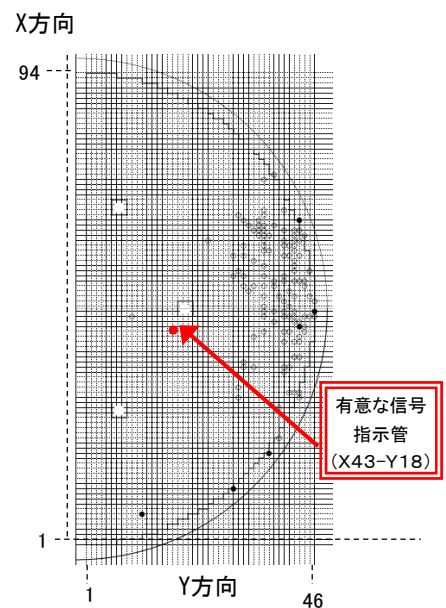
C-蒸気発生器(高温側)上部より見た伝熱管位置を示す図

3 台ある蒸気発生器 (SG) の伝熱管全数 (既施栓管を除く計 9,784 本) について、渦流探傷検査を実施した結果、C-SG の伝熱管 1 本の高温側管板部で、有意な欠陥信号が認められた。原因は、過去の調査結果等から、SG 製作時に伝熱管を管板部で拡管する際に発生した引張り残留応力と運転時の内圧が相まって、伝熱管内面で応力腐食割れが発生・進展したものと推定された。

- : 有意な信号指示管 (1本)
- : 既施検管(高温側管板部の応力腐食割れ) (6本)
- : 既施検管(高温側管板部の応力腐食割れ以外) (113本)

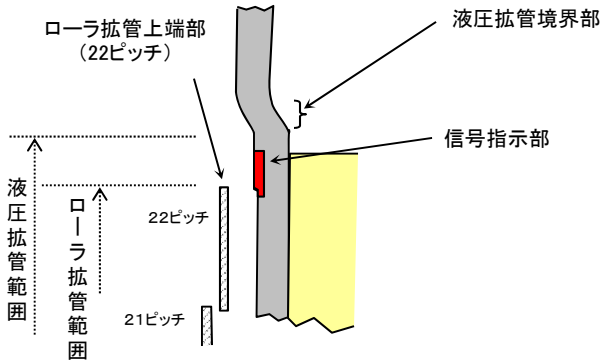
信号指示の位置(ローラ拡管部イメージ)

信号指示位置は22ピッチローラ拡管上部部であった

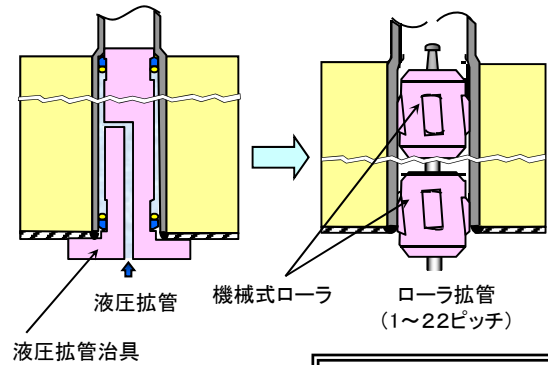
蒸気発生器製造時の管板部の伝熱管拡管方法

管板部でローラ拡管する際、伝熱管内面で局所的に引張り残留応力が発生

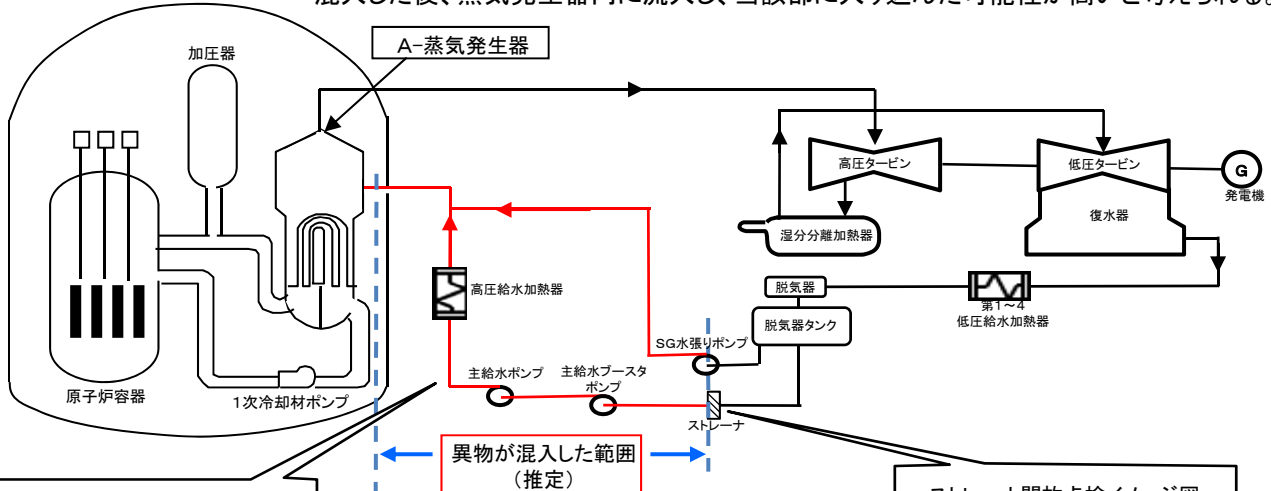
伝熱管に外面減肉を生じさせた異物は、前回の定期検査(第22回)の作業で2次系に混入した後、蒸気発生器内に流入し、当該部に入り込んだ可能性が高いと考えられる。

- (1) 当該伝熱管それぞれを使用しないこととし、閉止栓(機械式栓)を施工した。
- (2) 弁やストレーナの分解点検時に使用する機材や内部に立ち入る作業員の衣服等に異物の付着がないことを確認することについて作業手順書に追記して、異物混入防止の更なる徹底を図った。

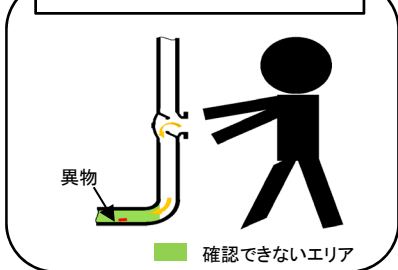
弁(垂直)分解点検イメージ図

作業時に、使用する機材や作業員の衣服等に付着した異物が垂直方向の配管内に落ちると、作業後の異物確認時に目視が困難な場合がある
