令和元年 10 月 17 日
原子力安全対策課
(3 1 - 2 2)
< 1 5 時記者発表 >

高浜発電所 4 号機の定期検査状況について
(蒸気発生器伝熱管の渦流探傷検査結果)

高浜発電所4号機の定期検査状況について (蒸気発生器伝熱管の損傷)

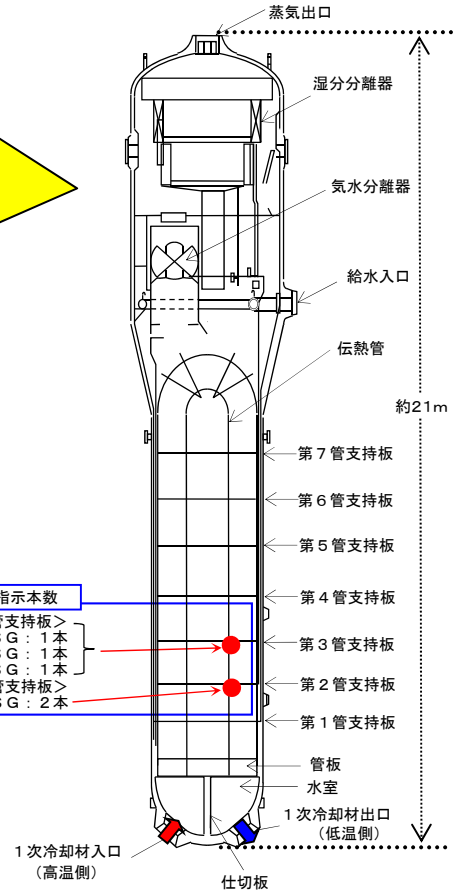
蒸気発生器の概要図

- <第3管支持板>
- A-SG: 1本
- B-SG: 1本
- C-SG: 1本
- <第2管支持板>
- C-SG: 2本

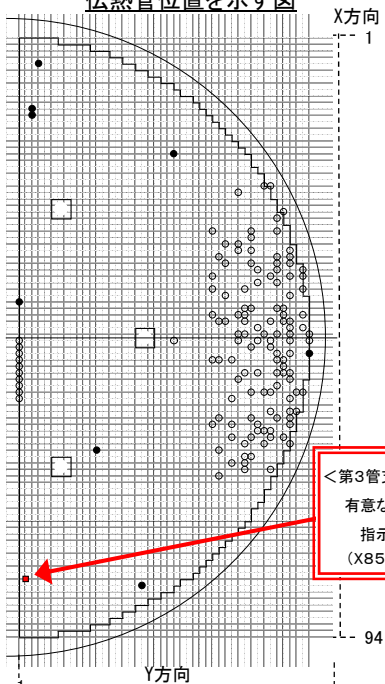
A-蒸気発生器上部より見た伝熱管位置を示す図

- : 有意な信号指示管 (1本)
- : 既施栓管(拡管部応力腐食割れ) (8本)
- : 既施栓管(拡管部応力腐食割れ以外) (129本)

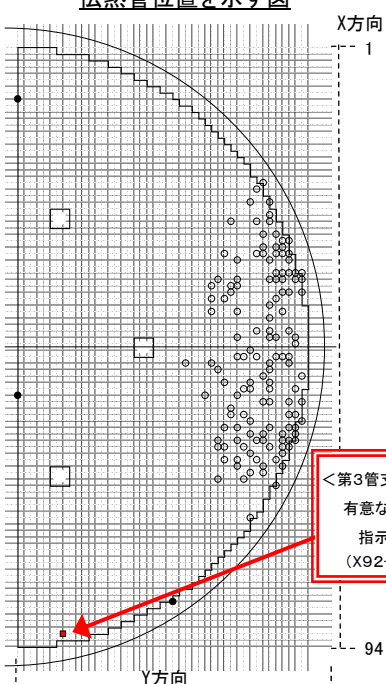
B-蒸気発生器上部より見た伝熱管位置を示す図

- : 有意な信号指示管 (1本)
- : 既施栓管(拡管部応力腐食割れ) (3本)
- : 既施栓管(拡管部応力腐食割れ以外) (131本)

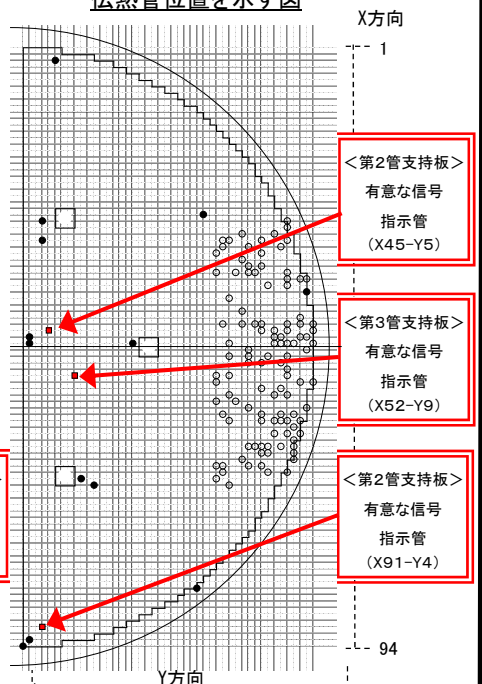
C-蒸気発生器上部より見た伝熱管位置を示す図

- : 有意な信号指示管 (3本)
- : 既施栓管(拡管部応力腐食割れ) (13本)
- : 既施栓管(拡管部応力腐食割れ以外) (110本)
