令和元年年 10 月 29 日  
原子力安全対策課  
( 3 1 - 2 4 )  
< 1 5 時記者発表 >

高浜発電所 4 号機の定期検査状況について  
(蒸気発生器伝熱管の渦流探傷検査結果に対する調査状況)

# 高浜発電所4号機の定期検査状況について (蒸気発生器伝熱管の渦流探傷検査結果に対する調査状況)

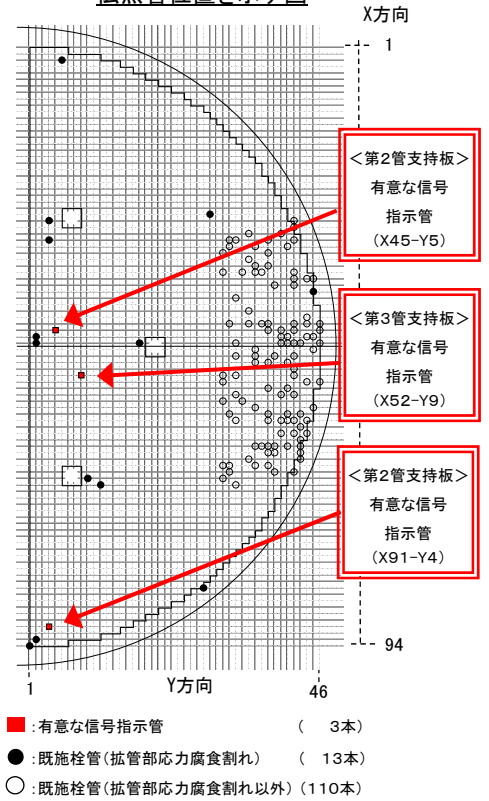
### C-蒸気発生器上部より見た伝熱管位置を示す図

<第3管支持板>  
A-SG: 1本  
B-SG: 1本  
C-SG: 1本  
<第2管支持板>  
C-SG: 2本

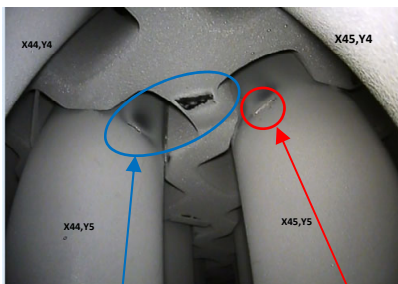
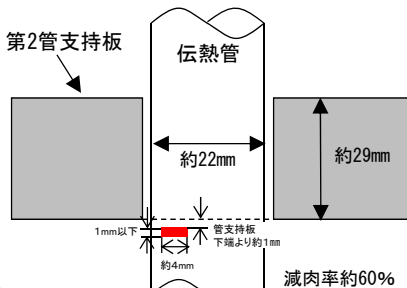
### 第2管支持板 (X45-Y5)

- ・有意な信号指示があった C-SG 伝熱管 3 本に幅約 4 mm から 8 mm の周方向のきずがあることを確認した。いずれも光沢のある金属面が確認されていることや、きずの形状から摩耗減肉の可能性が高いことを確認した。
- ・傷の位置は ECT および外観確認の結果から、全て管支持板下面から約 1 mm 下であることを確認した。
- ・有意な信号指示があった C-SG 伝熱管 3 本の周辺の管支持板等に接触痕が認められた。
