高浜発電所 4 号機の定期検査状況について
(蒸気発生器伝熱管の渦流探傷検査結果に対する調査状況の続報)

高浜発電所4号機の定期検査状況について (蒸気発生器伝熱管の渦流探傷検査結果に対する調査状況の続報)

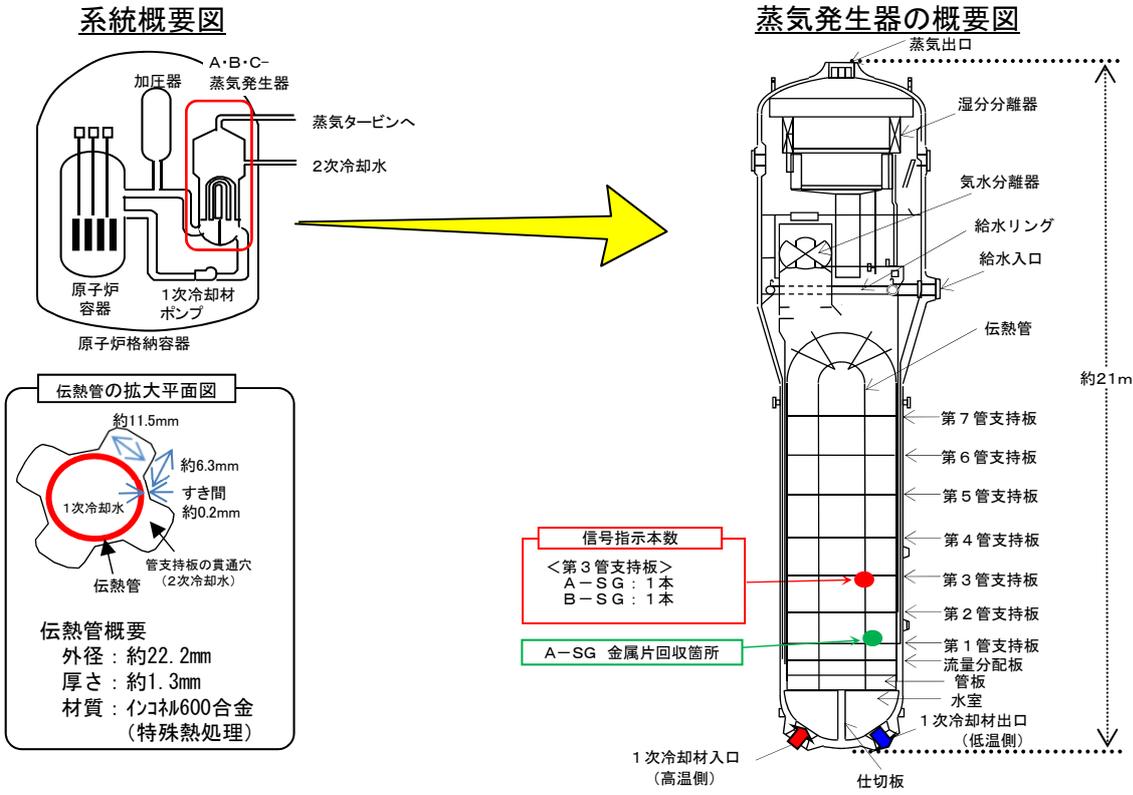
発生箇所

回収したA-蒸気発生器第1管支持板上の金属片

材質：ステンレス鋼 (SUS304相当)
 重量：約1g

A-蒸気発生器伝熱管の状況

第3管支持板 (X85-Y2)

減肉率約60%

B-蒸気発生器伝熱管の状況

第3管支持板 (X92-Y8)

減肉率約50%

なお、有意な信号指示が認められた伝熱管5本については、高温側および低温側管板部で閉止栓（機械式栓）を施工し、使用しないこととする。
