令和元年 11 月 28 日
原子力安全対策課
(3 1 - 2 8)
< 1 5 時記者発表 >

高浜発電所 4 号機の定期検査状況について (蒸気発生器伝熱管の損傷に関する原子炉施設故障等報告書の提出)

高浜発電所4号機の定期検査状況について

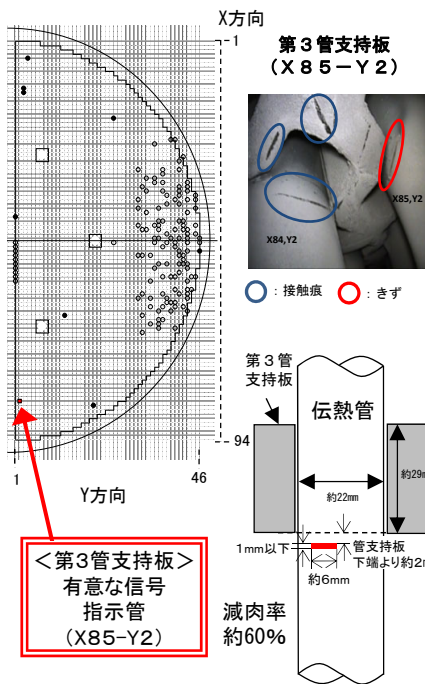
A-蒸気発生器伝熱管の状況

高浜発電所 4 号機（加圧水型軽水炉；定格電気出力 87.0 万 kW）は、令和元年 9 月 18 日から第 22 回定期検査を実施しているが、3 台ある蒸気発生器（SG）の伝熱管全数^{※1}について渦流探傷検査（ECT）を実施した結果、A-SG の伝熱管 1 本、B-SG の伝熱管 1 本、C-SG の伝熱管 3 本について、管支持板^{※2}部付近に外面（2 次側）からの減肉とみられる有意な信号指示が認められた。

その後、有意な信号指示があった伝熱管の外観を小型カメラで調査した結果、幅約 4 mm から 8 mm の周方向のきずがあることを確認した。いずれも光沢のある金属面が確認されていることや、きずの形状から摩耗減肉の可能性が高いことを確認した。

<第3管支持板>
 有意な信号指示管 (X85-Y2)

当該伝熱管について、高温側および低温側管板部で閉止栓（機械式栓）を施工し、使用しないこととする。

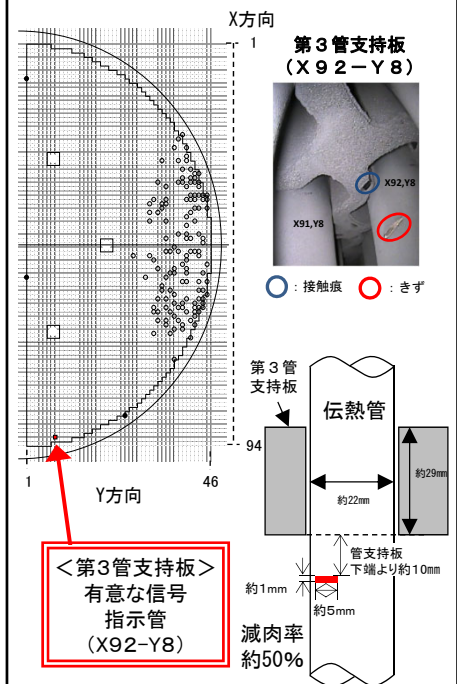
B-蒸気発生器伝熱管の状況

<第3管支持板>
 有意な信号指示管 (X92-Y8)

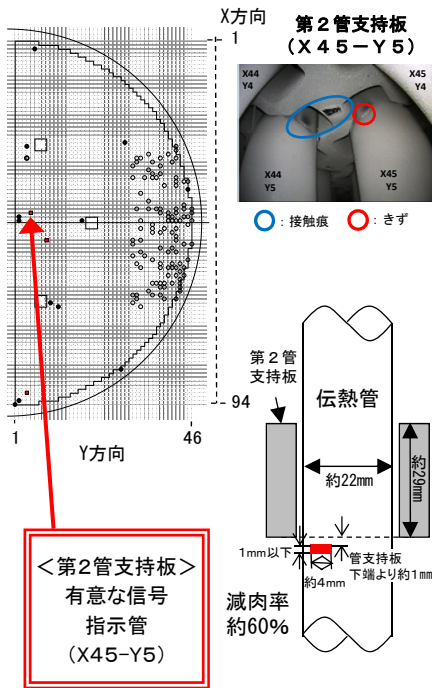
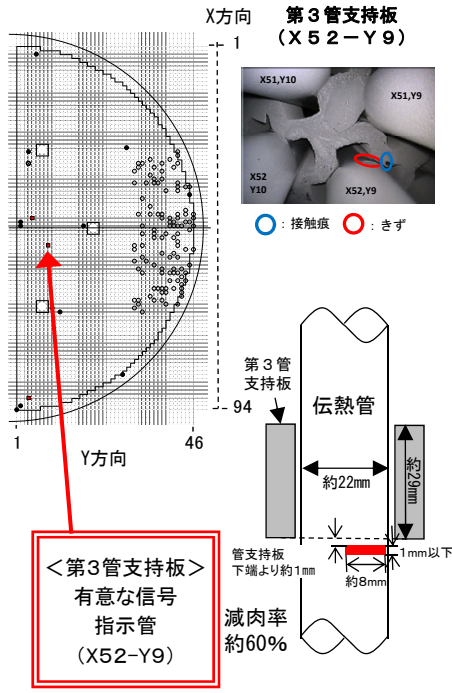
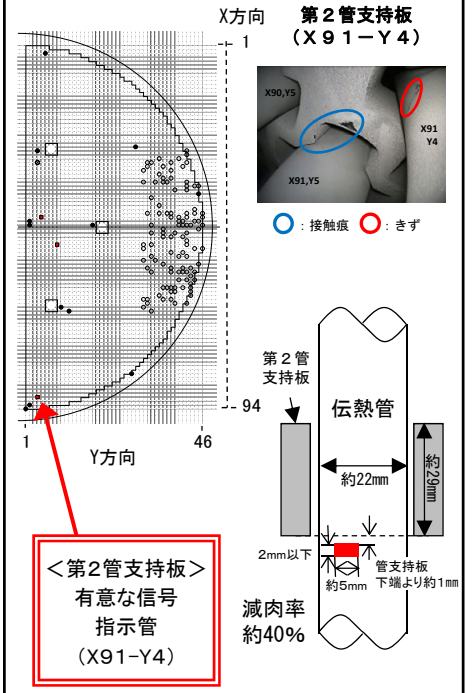
C- 蒸気発生器伝熱管の状況

また、きずの位置は、ECT および外観確認の結果から、管支持板の下面約 1 mm から 10 mm の範囲にあることを確認するとともに、有意な信号指示があった伝熱管周辺の管支持板等に接触痕を確認した。

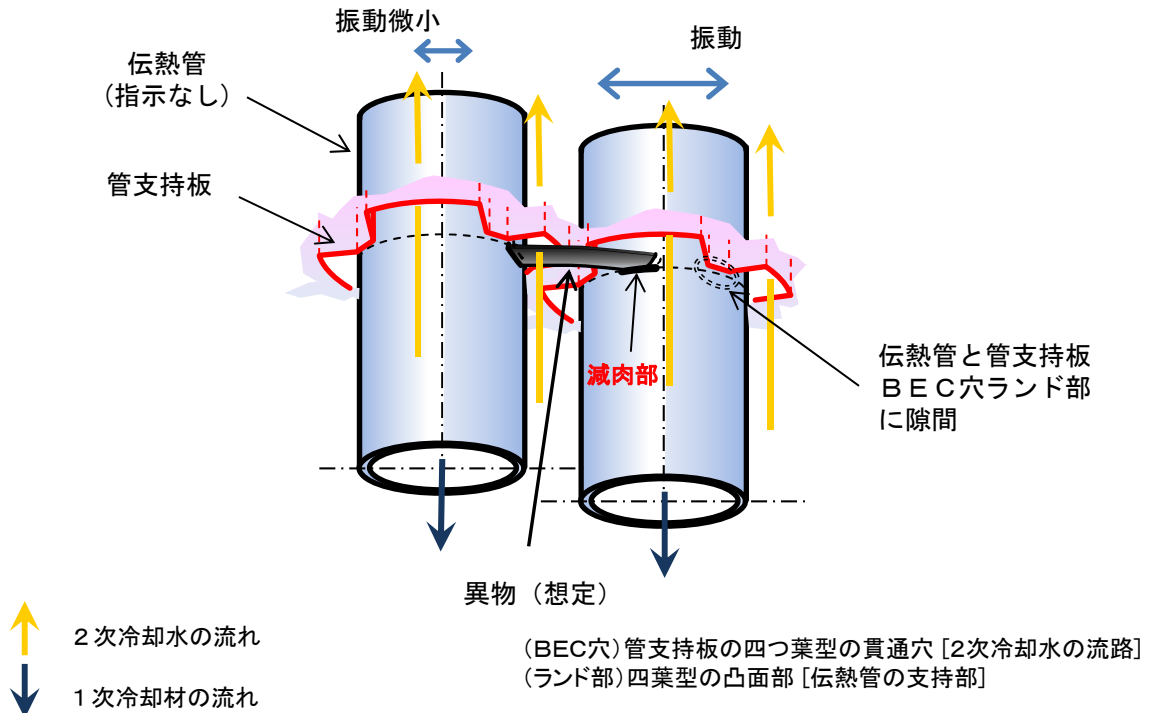
伝熱管損傷の推定メカニズム

伝熱管の外面減肉が認められた原因は、管支持板下面に異物が留まり、その異物に伝熱管が繰り返し接触したことで摩耗減肉が発生したものと推定した。

◆工場における再現試験等の結果、蒸気発生器内の水・蒸気の流れにより管支持板下面に留まった異物に伝熱管が繰り返し接触することにより、摩擦減肉が発生することを確認した。

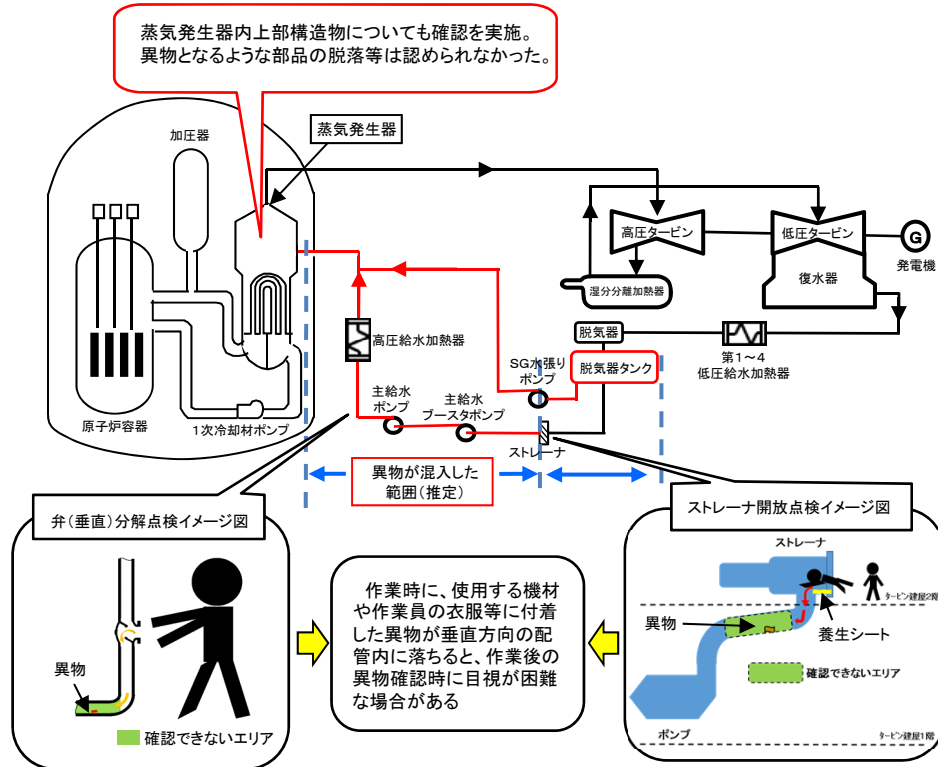
外面減肉の要因となった異物混入の調査結果

また、異物は、前回の定期検査（第 21 回）中における弁等の分解点検時に混入したものと推定した。

◆伝熱管に外面減肉を生じさせた異物は、前回の定期検査(第21回)の作業で2次系に混入した後、蒸気発生器内に流入し、当該部に入り込んだ可能性が高いと考えられる。
