令和 2 年 1 月 2 9 日
原子力安全対策課
(3 1 - 3 7)
< 1 5 時記者発表 >

高浜発電所 4 号機の原子炉起動と調整運転の開始について (第 2 2 回定期検査)

高浜発電所 4 号機（加圧水型軽水炉：定格電気出力 87.0 万 kW）は、令和元年 9 月 18 日から第 22 回定期検査を実施しているが、令和 2 年 1 月 30 日に原子炉を起動し、同日に臨界となる予定である。

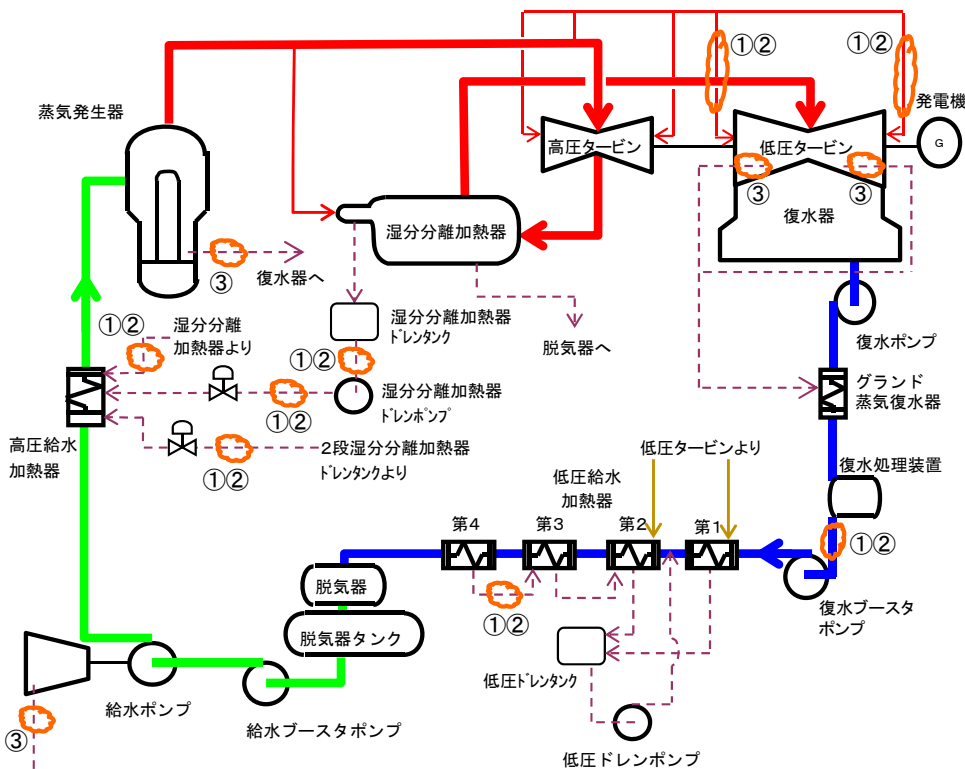
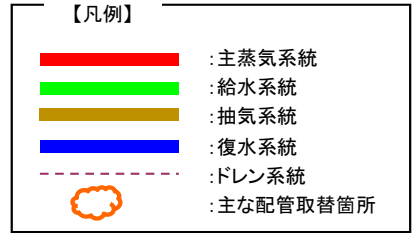
図-3 2次系配管の点検等

今定期検査において、676箇所について超音波検査(肉厚測定)を実施した。

必要最小厚さを下回っている箇所、および次回定期検査までに必要最小厚さを下回る可能性があるとして評価された箇所はなかった。

過去の点検において減肉傾向が確認された部位35箇所、配管取替え時の作業性を考慮した部位40箇所、今後の保守性を考慮した部位20箇所、合計95箇所を耐食性に優れたステンレス鋼もしくは低合金鋼の配管に取り替えた。

- ① 過去の点検で減肉傾向が確認されているため計画的に取り替えた箇所 (35箇所)
 - ・必要最小厚さとなるまでの期間が10年未満の箇所
炭素鋼 ⇒ ステンレス鋼 3箇所
 - ・必要最小厚さとなるまでの期間が10年以上の箇所
炭素鋼 ⇒ ステンレス鋼 32箇所
 - ② 配管取替時の作業性^{※1}を考慮して取り替えた箇所 (40箇所)
炭素鋼 ⇒ ステンレス鋼 40箇所
 - ③ 今後の保守性^{※2}を考慮して取り替えた箇所 (20箇所)
炭素鋼 ⇒ ステンレス鋼 1箇所
炭素鋼 ⇒ 低合金鋼 19箇所
- [合計 95箇所]

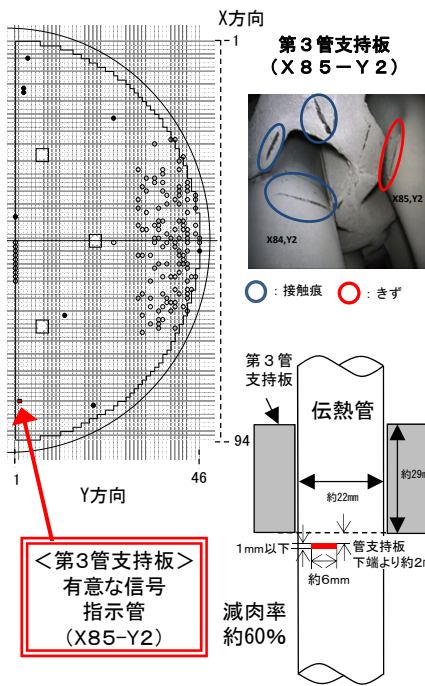
A-蒸気発生器伝熱管の状況

<第3管支持板>
 有意な信号
 指示管
 (X85-Y2)

- : 有意な信号指示管 (1本)
- : 既施栓管 (拡管部応力腐食割れ) (8本)
- : 既施栓管 (拡管部応力腐食割れ以外) (129本)

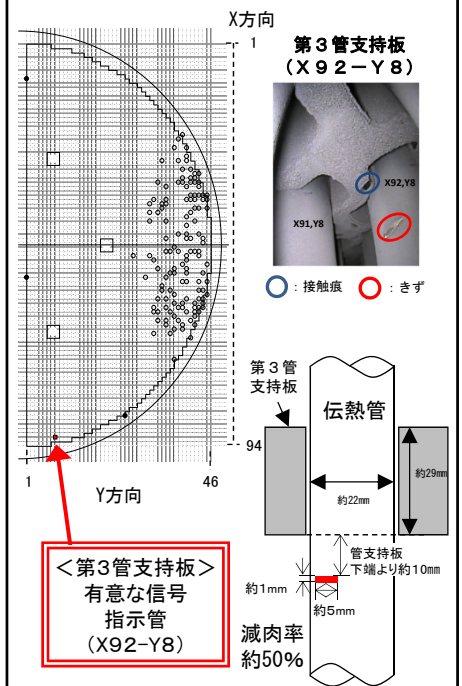
B-蒸気発生器伝熱管の状況

<第3管支持板>
 有意な信号
 指示管
 (X92-Y8)

- : 有意な信号指示管 (1本)
- : 既施栓管 (拡管部応力腐食割れ) (3本)
- : 既施栓管 (拡管部応力腐食割れ以外) (131本)

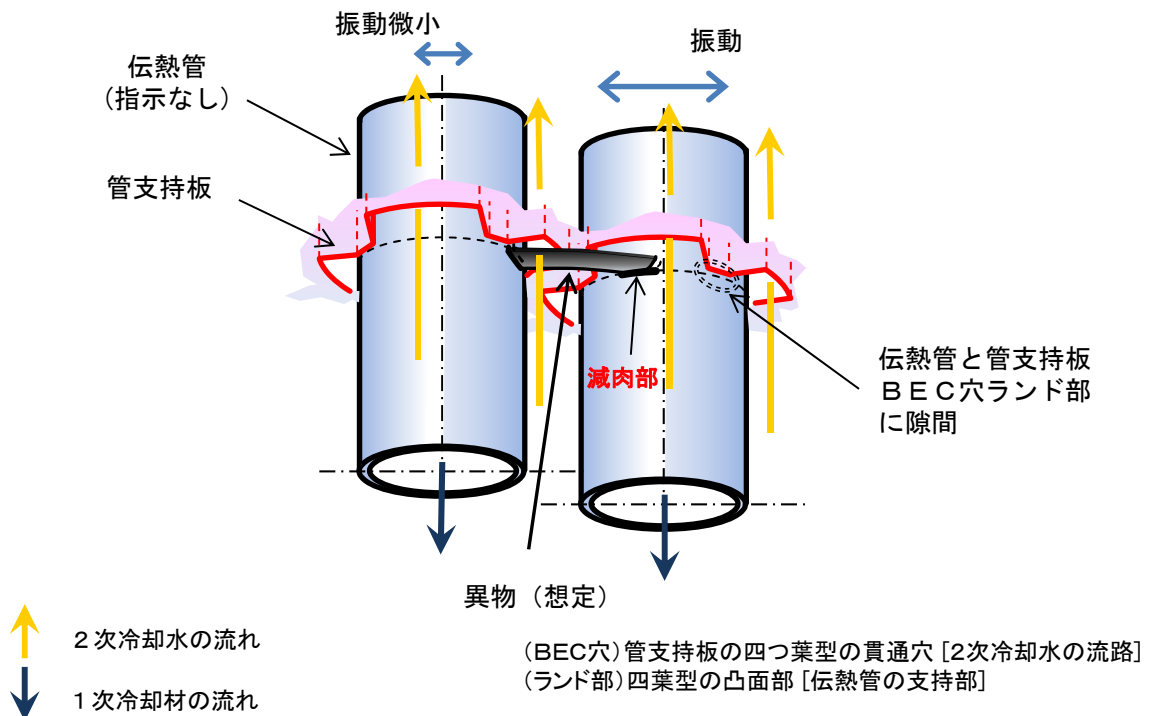
伝熱管損傷の推定メカニズム

◆工場における再現試験等の結果、蒸気発生器内の水・蒸気の流れにより管支持板下面に留まった異物に伝熱管が繰り返し接触することにより、摩擦減肉が発生することを確認した。

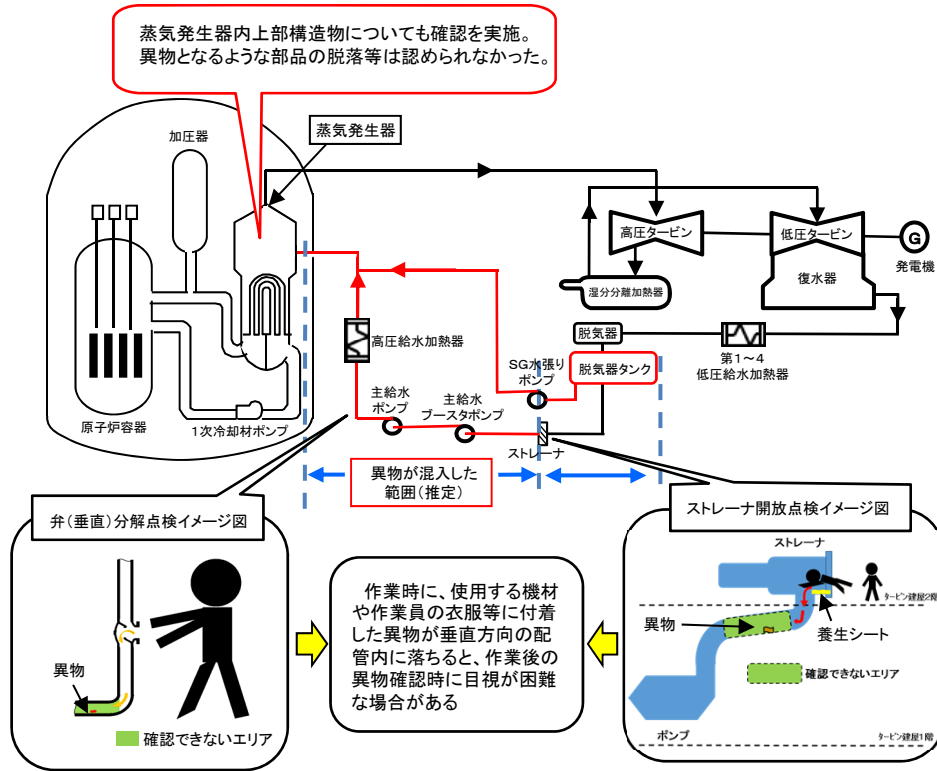
外面減肉の要因となった異物混入の調査結果

◆伝熱管に外面減肉を生じさせた異物は、前回の定期検査(第21回)の作業で2次系に混入した後、蒸気発生器内に流入し、当該部に入り込んだ可能性が高いと考えられる。
