令和2年2月18日  
原子力安全対策課  
(31-39)  
<16時記者発表>

## 高浜発電所3号機の定期検査状況について (蒸気発生器伝熱管の渦流探傷検査結果)

# 高浜発電所3号機の定期検査状況について (蒸気発生器伝熱管の損傷)

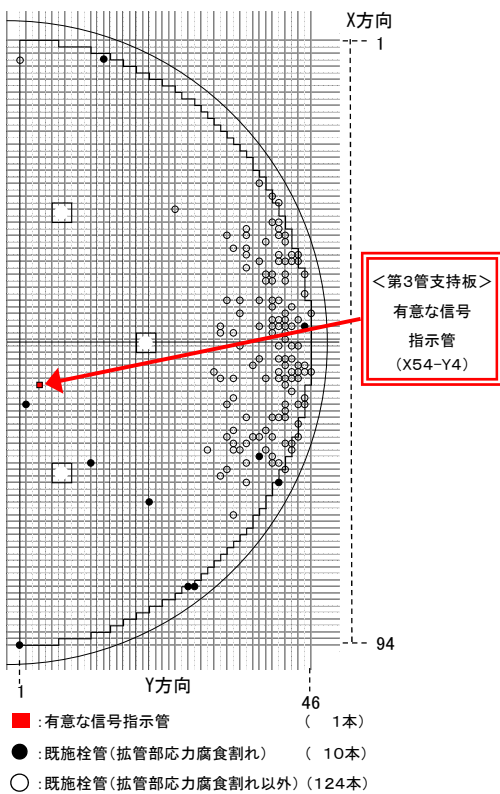
## B-蒸気発生器上部より見た伝熱管位置を示す図

高浜発電所3号機(加圧水型軽水炉;定格電気出力87.0万kW)は、令和2年1月6日から第24回定期検査を実施しているが、3台ある蒸気発生器(SG)の伝熱管全数<sup>※1</sup>について渦流探傷検査(ECT)を実施した結果、B-SGの伝熱管1本、C-SGの伝熱管1本について、管支持板<sup>※2</sup>部付近に外面(2次側)からの減肉とみられる有意な欠陥信号が認められた。

A-蒸気発生器 (3,382本)	B-蒸気発生器 (3,382本)	C-蒸気発生器 (3,382本)	合計 (10,146本)
既施栓本数 (応力腐食割れによる施栓本数)	110 (7)	134 (10)	120 (7)	364 (24)
検査対象本数	3,272	3,248	3,262	9,782
指示管本数	0	1	1	2
結 果	管支持板部付近において、B-蒸気発生器で1本、C-蒸気発生器で1本に、外部からの減肉とみられる有意な信号指示が認められた。

今後、有意な信号指示があった伝熱管の外観等を確認するため、小型カメラによる調査等を実施する。
