高浜発電所3号機の定期検査状況について (蒸気発生器伝熱管の渦流探傷検査結果に対する調査状況)

高浜発電所3号機の定期検査状況について (蒸気発生器伝熱管の損傷)

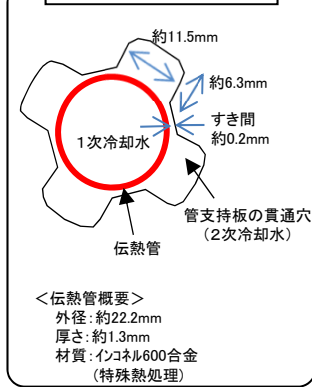
伝熱管の拡大平面図

高浜発電所3号機(加圧水型軽水炉;定格電気出力87.0万kW)は、令和2年1月6日から第24回定期検査を実施しているが、3台ある蒸気発生器(SG)の伝熱管全数^{※1}について渦流探傷検査(ECT)を実施した結果、B-SGの伝熱管1本、C-SGの伝熱管1本について、管支持板^{※2}部付近に外面(2次側)からの減肉とみられる有意な欠陥信号が認められた。

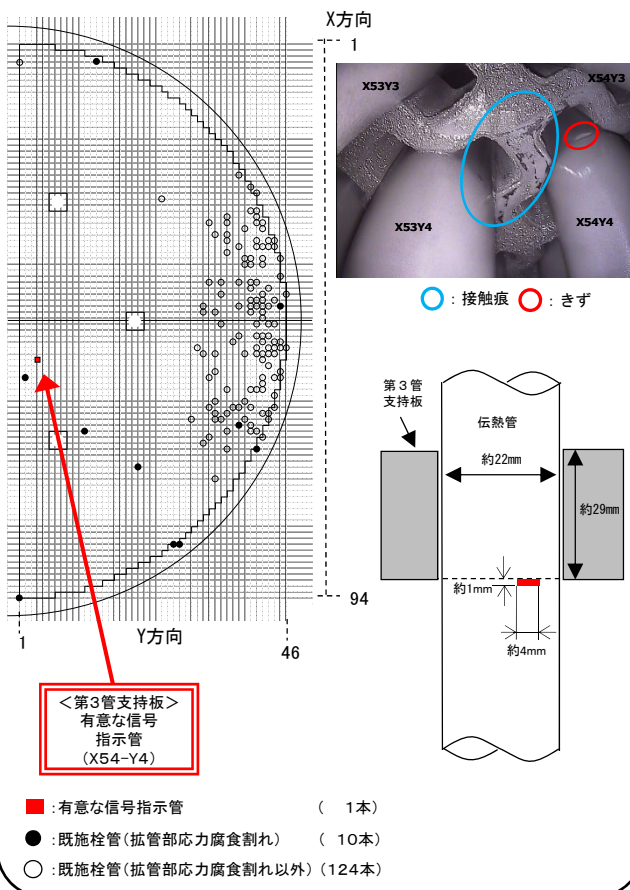
B-蒸気発生器伝熱管(低温側)の状況

- ・有意な信号指示があったB-SG伝熱管に幅約4mm、C-SG伝熱管に幅約1mmと約4mmの周方向のきずがあることを確認するとともに、当該伝熱管周辺の管支持板等に接触痕が認められた。
- ・ECTおよび外観確認の結果から、いずれのきずも摩耗減肉の可能性が高いことを確認した。
- ・きずの位置は、B-SG伝熱管については管支持板下端部付近、C-SG伝熱管については約1mm下と約3mm下であることを確認した。

減肉の原因として異物の接触の可能性が考えられることから、引き続き、SG器内およびSGブローダウンシステムの調査を行う予定である。
