高浜発電所 3 号機の定期検査状況について  
(蒸気発生器伝熱管の渦流探傷検査結果に対する調査状況の続報)

# 高浜発電所3号機の定期検査状況について (蒸気発生器伝熱管の損傷に関する点検状況の続報)

高浜発電所3号機の定期検査状況について  
(蒸気発生器伝熱管の損傷に関する今後の点検範囲)

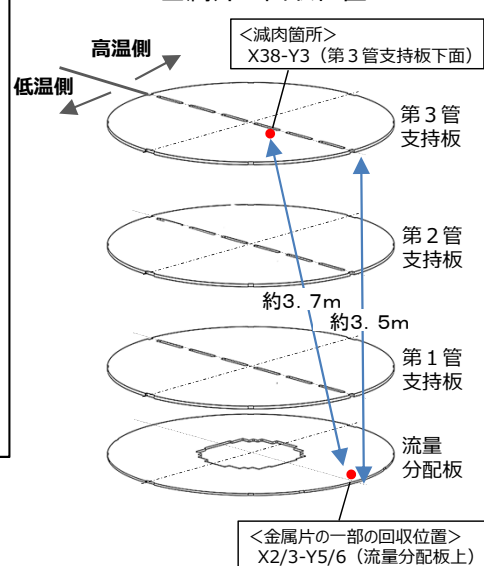
### C-SG伝熱管の減肉箇所と 金属片の回収位置

その後、有意な信号指示があった B、C-SG 伝熱管の外観を小型カメラにより調査した結果、B-SG 伝熱管に幅約 4 mm、C-SG 伝熱管に幅約 1 mm と約 4 mm の周方向のきずがあることを確認した。いずれもきずの形状から摩耗減肉の可能性が高いことを確認するとともに、当該伝熱管周辺の管支持板等に接触痕が認められた。

小型カメラを用いて、伝熱管の外面減肉が確認された第 3 管支持板より下の範囲を調査した結果、C-SG の流量分配板<sup>※3</sup>上で異物（金属片）を確認した。一方、B-SG では異物を確認することができなかった。

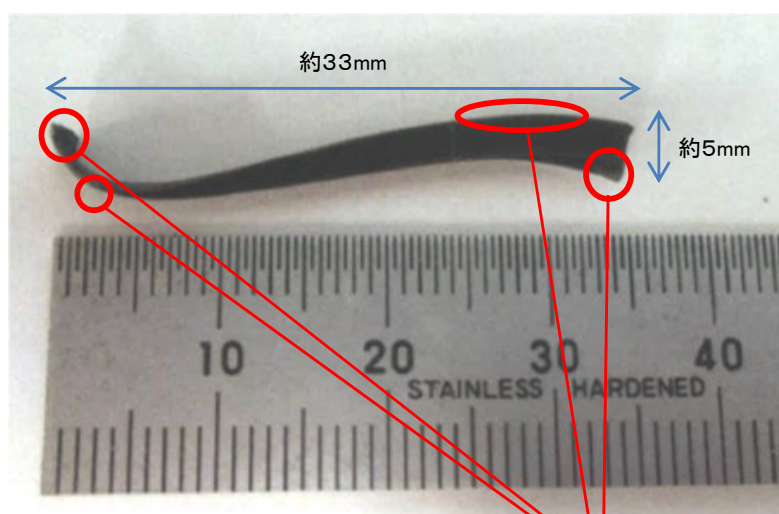
## C-SGで回収した金属片

- ・C－S Gで回収した金属片は、縦約 33 mm、横約 5 mm、厚さ約 0.2mm、重さ約 0.3g、  
A－S Gで回収した金属片は、縦約 24 mm、横約 5 mm、厚さ約 0.2 mm、重さ約 0.2g  
の線形状であった。
- ・成分分析の結果、主成分は鉄であり、その他にクロムとニッケルが検出され、ステンレス鋼（SUS304 相当）と推定された。
- ・これらの分析結果から、金属片は配管等に使用されているうず巻ガスケット※<sup>4</sup>  
（幅 4.5 mm程度）の一部である可能性があると推定した。
- ・電子顕微鏡による観察の結果、金属片にはいずれも複数箇所で筋状の擦れ跡や摩  
耗、打痕が認められた。

電子顕微鏡にて確認した結果、  
すれ痕や摩耗、打痕を確認

縦 : 約 33 mm  
横 : 約 5 mm  
厚さ : 約 0.2 mm  
重さ : 約 0.3 g  
材質 : ステンレス鋼 (SUS304相当)

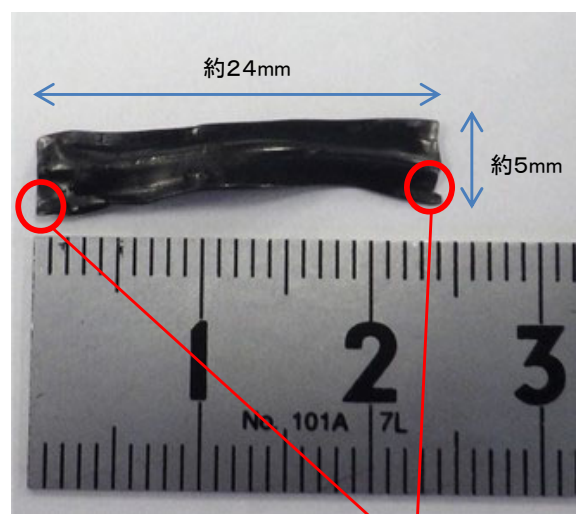
## A-SGで回収した金属片

電子顕微鏡にて確認した結果、  
すれ痕や摩耗を確認

縦 : 約 24 mm  
横 : 約 5 mm  
厚さ : 約 0.2 mm  
重さ : 約 0.2 g  
材質 : ステンレス鋼 (SUS304相当)
