令和 2 年 7 月 17 日
原子力安全対策課
(0 2 - 0 8)
< 15 時記者発表 >

高浜発電所 3 号機の定期検査状況について (蒸気発生器伝熱管の渦流探傷検査結果に対する調査状況の続報)

高浜発電所3号機の定期検査状況について (蒸気発生器伝熱管の損傷に関する点検状況の続報)

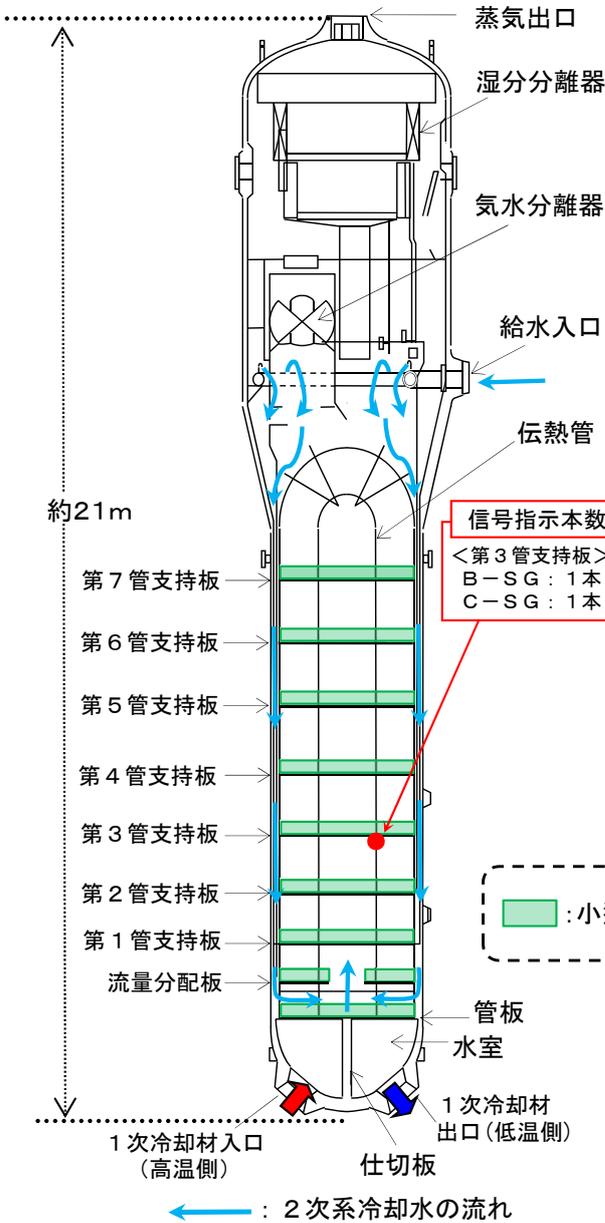
蒸気発生器の概要図

高浜発電所 3 号機（加圧水型軽水炉；定格電気出力 87.0 万 kW）は、令和 2 年 1 月 6 日から第 24 回定期検査を実施しているが、3 台ある蒸気発生器（SG）の伝熱管全数^{※1}の渦流探傷検査（ECT）を実施した結果、B-SG の伝熱管 1 本、C-SG の伝熱管 1 本について、管支持板^{※2}部付近に外面（2 次側）からの減肉とみられる有意な信号指示が認められた。

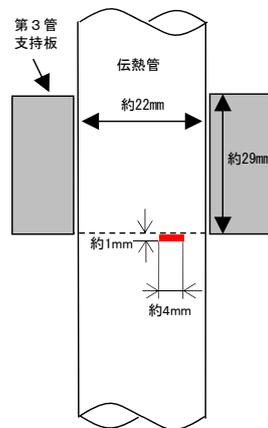
B-SG伝熱管(低温側)

その後、有意な信号指示があった伝熱管の外観を小型カメラで調査した結果、B-SG 伝熱管に幅約 4 mm、C-SG 伝熱管に幅約 1 mm と約 4 mm の周方向のきずがあることを確認した。いずれもきずの形状から摩耗減肉の可能性が高いことを確認するとともに、当該伝熱管周辺の管支持板等に接触痕が認められた。

○: 接触痕 ○: きず

きずに光沢なし
(スラッジに覆われたものと推定)

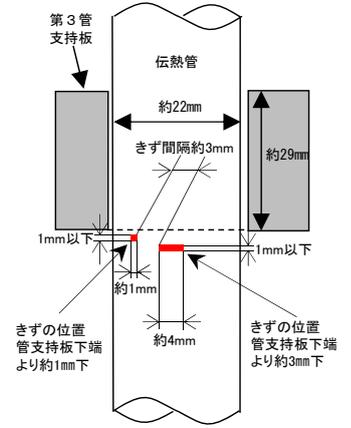
C-SG伝熱管(低温側)

○: 接触痕 ○: きず

きずに光沢あり

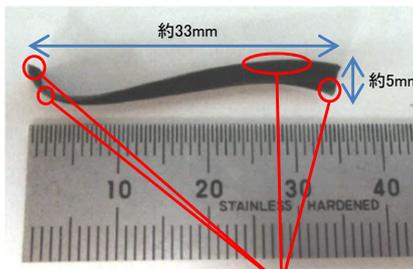
C-SGで回収した金属片

C-SG および A-SG 器内で確認された金属片^{※5}を回収し、工場において分析した結果、金属片は配管等に使用されているうず巻ガスケット^{※4}（幅 4.5 mm 程度）の一部である可能性があると推定した。

電子顕微鏡にて確認した結果
すれ痕や摩耗、打痕を確認

縦: 約 33mm
横: 約 5mm
厚さ: 約0.2mm
重さ: 約0.3g
材質: ステンレス鋼
(SUS304相当)
