令和 2 年 9 月 7 日
原子力安全対策課
(0 2 - 1 3)
< 15 時 記者発表 >

高浜発電所 3 号機の定期検査状況について (蒸気発生器伝熱管の損傷に関する原子炉施設故障等報告書の提出)

高浜発電所3号機の定期検査状況について

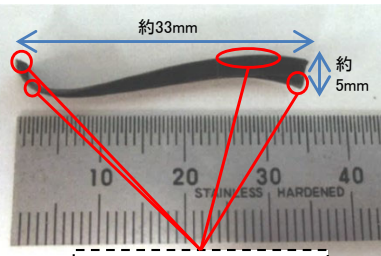
C-SGで回収した金属片

電子顕微鏡による観察の結果、複数箇所筋状の擦れ痕や摩耗、打痕があることおよび一部の板厚の減少が確認された。また、運転中のSG器内（2次側）の流況を模擬した試験装置を用いて、金属片と形状、重さが同じ試験片を管支持板下部に配置したところ、水の流れにより試験片が管支持板下面に保持され伝熱管に接触することを確認した。これらのことから、当該金属片が伝熱管にきずをつけた可能性があることを確認した。

電子顕微鏡にて確認した結果
すれ痕や摩耗、打痕を確認

縦：約33mm 横：約5mm
厚さ：約0.2mm 重さ：約0.3g
材質：ステンレス鋼(SUS304相当)

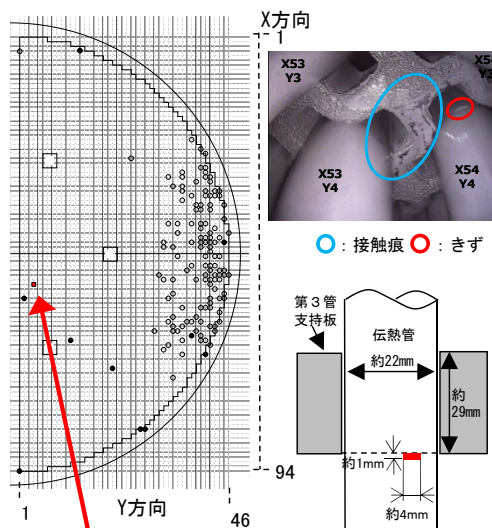
B-蒸気発生器伝熱管(低温側)の状況

●：接触痕 ○：きず

<第3管支持板>
有意な信号
指示管(X54Y4)

当該伝熱管2本について、高温側および低温側管板部で閉止栓（機械式栓）を施工し、使用しないこととする。

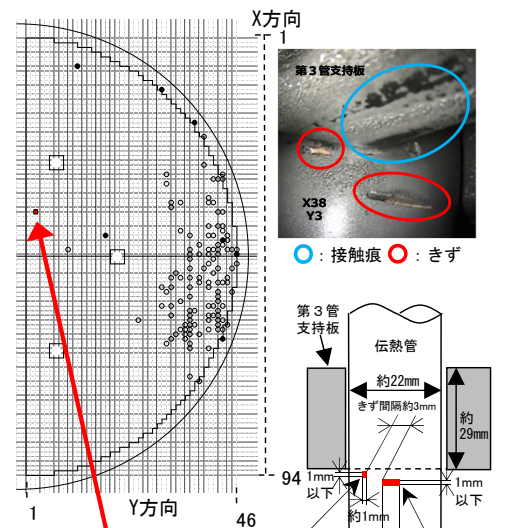
C-蒸気発生器伝熱管(低温側)の状況

●：接触痕 ○：きず

<第3管支持板>
有意な信号
指示管(X38Y3)

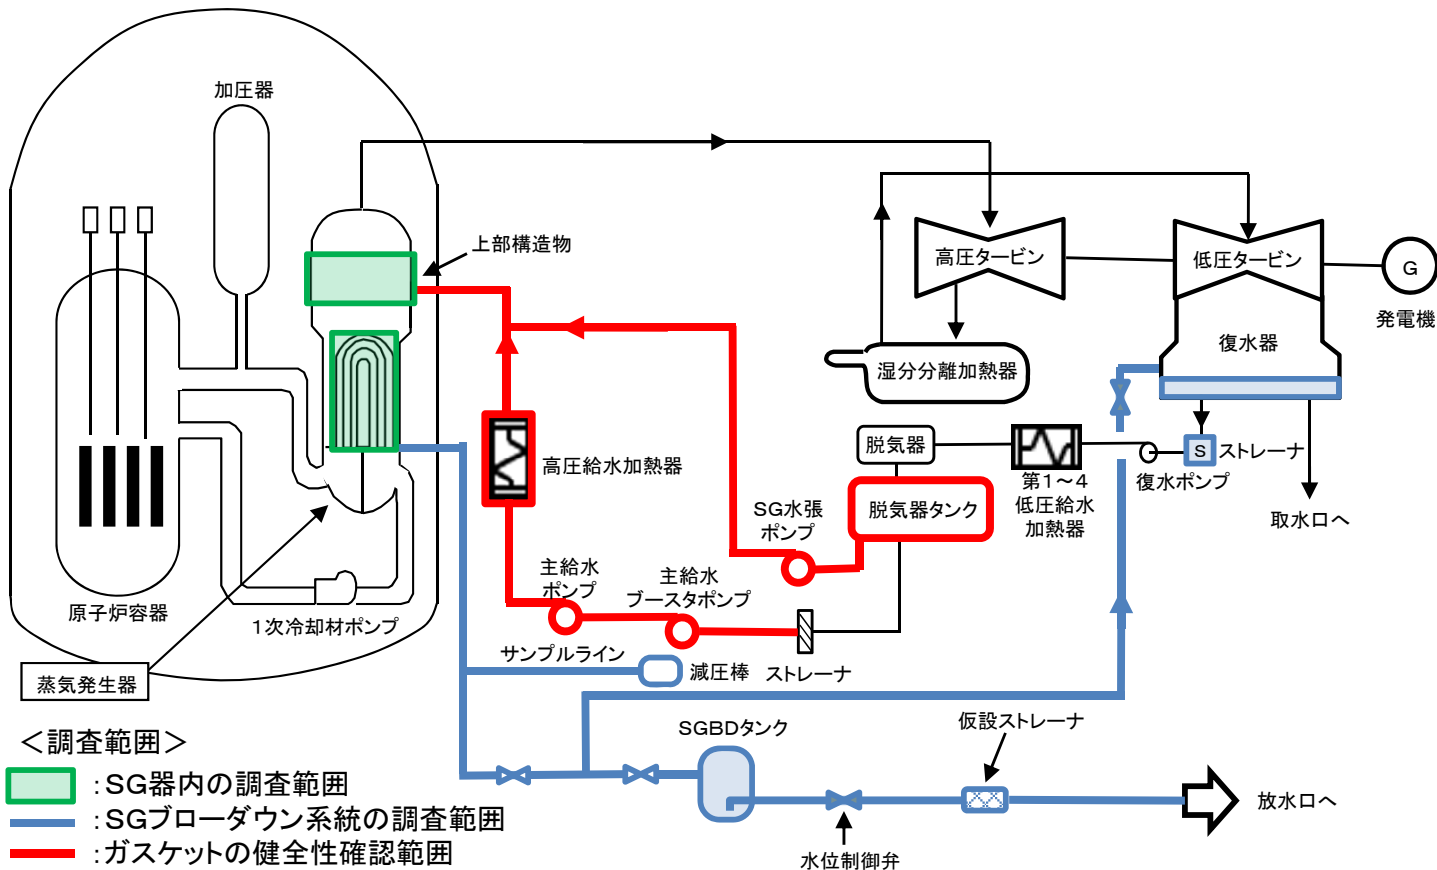
系統図(調査範囲)

SGブローダウン系統（系外排出ライン、復水器回収ライン、サンプルライン）について、タンク、弁等の機器、配管直管部内を小型カメラ等で点検した結果、異物は確認されなかった。また、SG器内の2次系冷却水の排出にあたり、系外排出ラインに仮設ストレーナを設置して排水内の異物確認を行った結果、スラッジ以外の異物は確認されなかった。

異物の形状等から、2次系主給水系統もしくはSG水張系統からSGに異物が流入した可能性があるとして推定した。このため、これらの系統への異物混入の可能性を調査した結果、定期検査時に弁やストレーナ、タンクの分解点検の際に機器を開放することで作業員の持ち物（ウエス等）に付着していた異物（ガスケット片等）が系統内に混入する可能性があることを確認した。

にファイバースコープによる異物確認を行っていたが、SG水張系統については、当時想定されていた異物の形状（長さ約11.5mm、幅約2.5mm、厚さ約0.65mm）から、脱気器タンクからSG水張ポンプまでの範囲を調査範囲外としていた。

また、これらに加え、SG水張系統にストレーナを設置する。

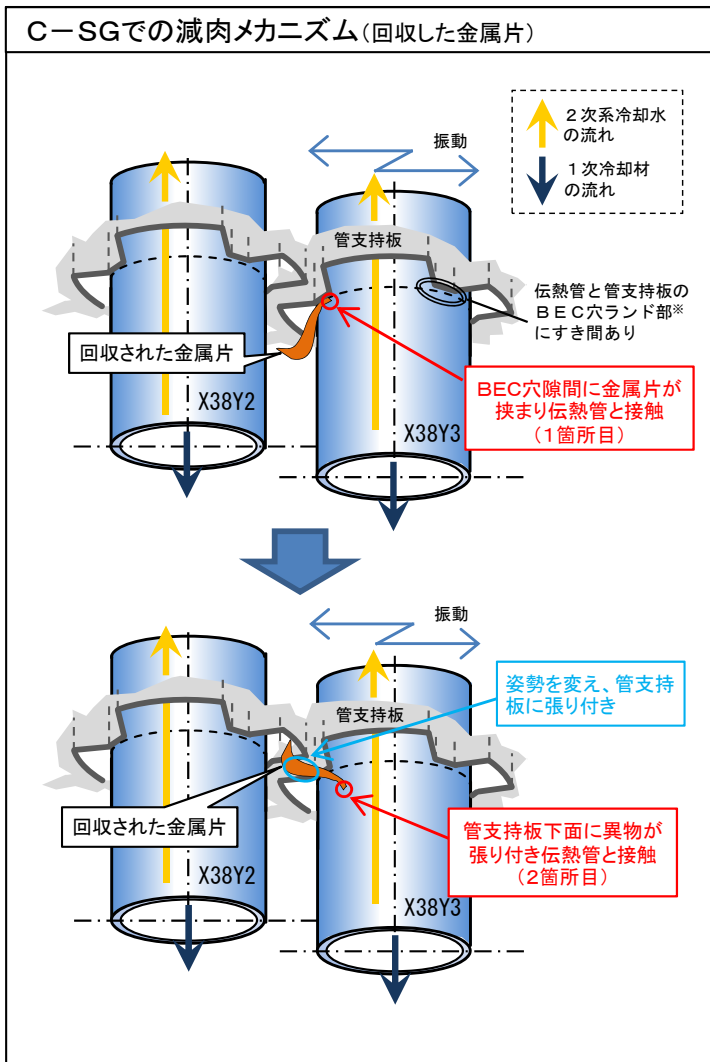
C-SGでの減肉メカニズム(回収した金属片)

B、C-SGについて摩耗減肉が確認され、C-SGで金属片を回収できたことから、工場でその金属片と形状、重さが同じ試験片を用いて再現試験を実施した。その結果、SG器内の水、蒸気の流れにより管支持板下面に留まった異物に伝熱管が繰り返し接触することにより、摩耗減肉が発生することを確認した。

工場における再現試験等の結果、管支持板下面に留まった異物に伝熱管が繰り返し接触することで摩耗減肉が発生することを確認した。

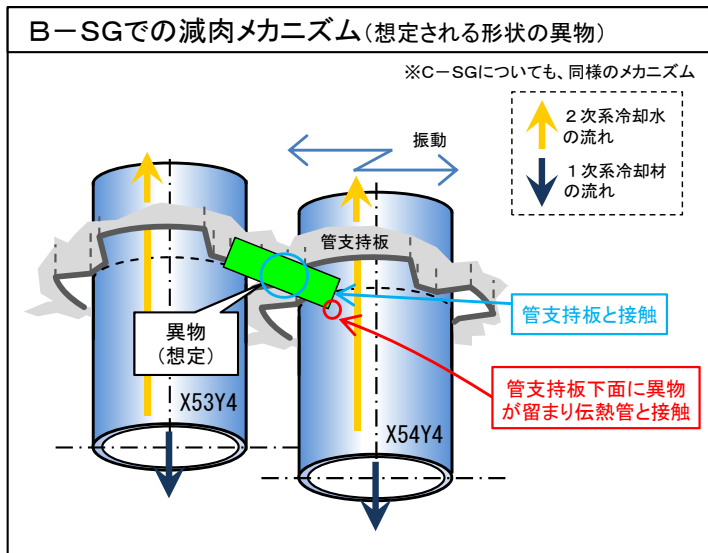
B-SGでの減肉メカニズム(想定される形状の異物)

B-SGでは異物が確認されていないことから、きずの形状や接触痕の位置をもとに、異物の形状を推定した結果、長さ15～25mm、幅4～7mm、厚さ1mm以下となった。

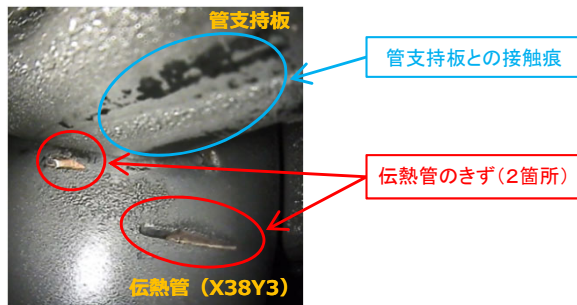
参考: C-SG伝熱管のきず

その後、有意な信号指示があった伝熱管の外観を小型カメラで調査した結果、B-SG 伝熱管に幅約 4 mm、C-SG 伝熱管に幅約 1 mm と約 4 mm の周方向のきずがあることを確認した。いずれもきずの形状から摩耗減肉の可能性が高いことを確認するとともに、当該伝熱管周辺の管支持板等に接触痕が認められた。
