令和2年11月20日
原子力安全対策課
(02-20)
<16時記者発表>

高浜発電所4号機の定期検査状況について (蒸気発生器伝熱管の渦流探傷検査結果)

高浜発電所4号機の定期検査状況について
(蒸気発生器伝熱管過流探傷検査(ECT)結果)

高浜発電所4号機のECT信号指示管位置図

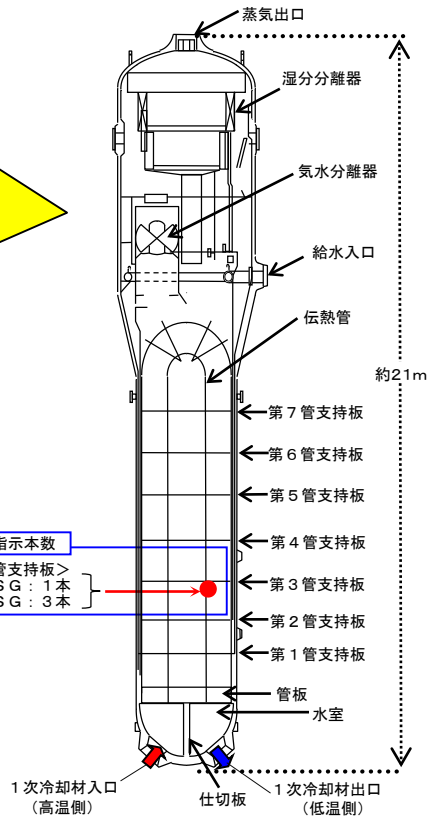
蒸気発生器の概要図

信号指示本数
<第3管支持板>
A-SG: 1本
C-SG: 3本

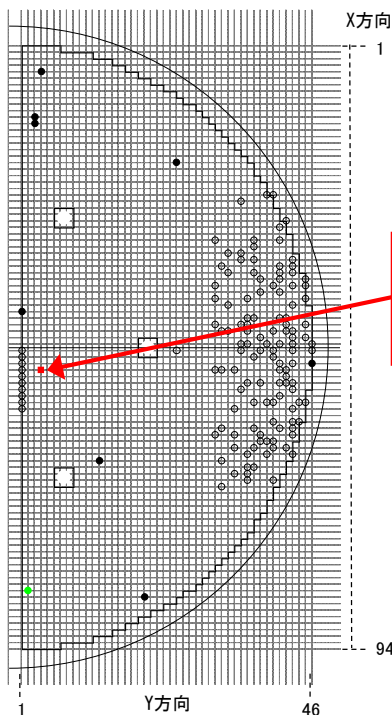
A-蒸気発生器上部より見た
伝熱管位置を示す図

- : 有意な信号指示管 (1本)
- (緑) : 既施栓箇所(外面減肉) (1本)
- (黒) : 既施栓管(拡管部応力腐食割れ) (8本)
- : 既施栓管(拡管部応力腐食割れ以外) (129本)

<第3管支持板>
有意な信号
指示管
(X21-Y8)

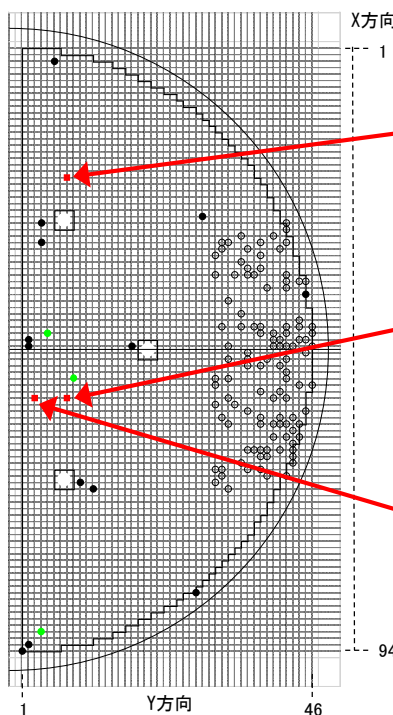
C-蒸気発生器上部より見た
伝熱管位置を示す図

- : 有意な信号指示管 (3本)
- (緑) : 既施栓箇所(外面減肉) (3本)
- (黒) : 既施栓管(拡管部応力腐食割れ) (13本)
- : 既施栓管(拡管部応力腐食割れ以外) (110本)

<第3管支持板>
有意な信号
指示管
(X55-Y8)

<第3管支持板>
有意な信号
指示管
(X55-Y3)
