令和 2 年 11 月 25 日原子力安全対策課(0 2 - 2 1) < 16 時記者発表>

高浜発電所 4 号機の定期検査状況について (蒸気発生器伝熱管の渦流探傷検査結果に対する調査状況)

高浜発電所4号機の定期検査状況について (蒸気発生器伝熱管の渦流探傷検査結果に関する点検状況)

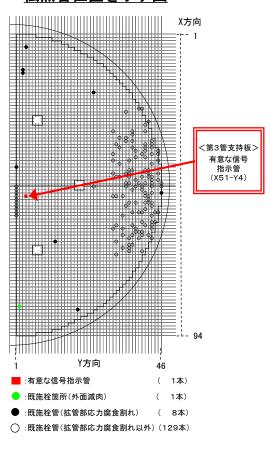
- ・ 有意な信号指示があった1本の伝熱管の減肉箇所に付着物を確認した。
- ・ また、伝熱管に幅約1mm以下、周方向に約4mmのきずがあり、きずの位置は、ECTおよび外観確認の結果から、第3管支持板下端から約8mm下にあることを確認した。
- ・ 付着物を回収した結果、その大きさは、幅約15mm、長さ約9mmであった。

これら4本の伝熱管の一部には、減肉箇所に光沢のある金属面が認められていることや、きずの形状や過去の類似事例の調査結果等から摩耗減肉の可能性が高いことを確認した。

小型カメラで確認したきずの状況

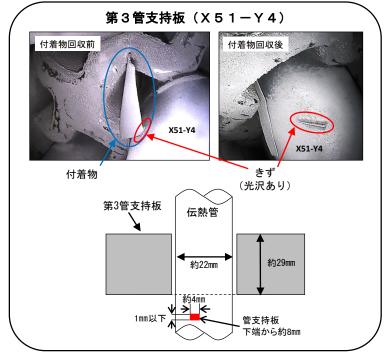
回収した付着物の状況

A-SGおよびC-SGで確認された付着物については、今後、工場において化学成分分析、外観観察等の詳細調査を実施する予定である。

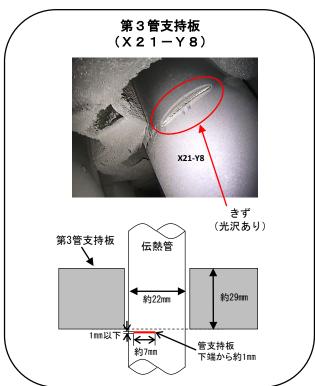
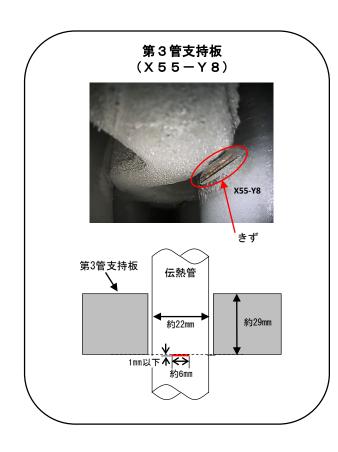
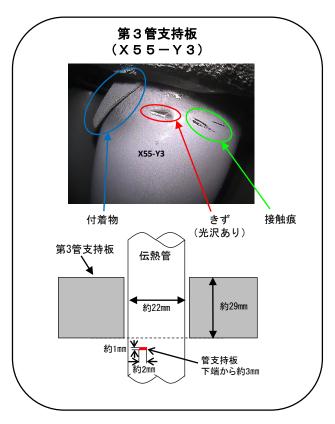
- ・ 有意な信号指示があった3本の伝熱管には、幅約1mm もしくは1mm 以下、 周方向に約2mm から7mm のきずを確認した。このうち、1本の伝熱管において、伝熱管と管支持板の間に付着物が挟まっていることを確認した。今後、 この付着物の回収を行う予定である。
- ・ きずの位置は、ECTおよび外観確認の結果から、1本は、第3管支持板下端付近にあり、他の2本は、第3管支持板下端から約1mm~3mm下にあることを確認した。

<u>小型カメラで確認した</u> C一蒸気発生器伝熱管のきずの状況
