令和2年12月15日
原子力安全対策課
(02-24)
<16時記者発表>

高浜発電所4号機の定期検査状況について (蒸気発生器伝熱管の損傷に関する調査状況)

高浜発電所4号機の定期検査状況について (蒸気発生器伝熱管損傷に関する点検状況の続報)

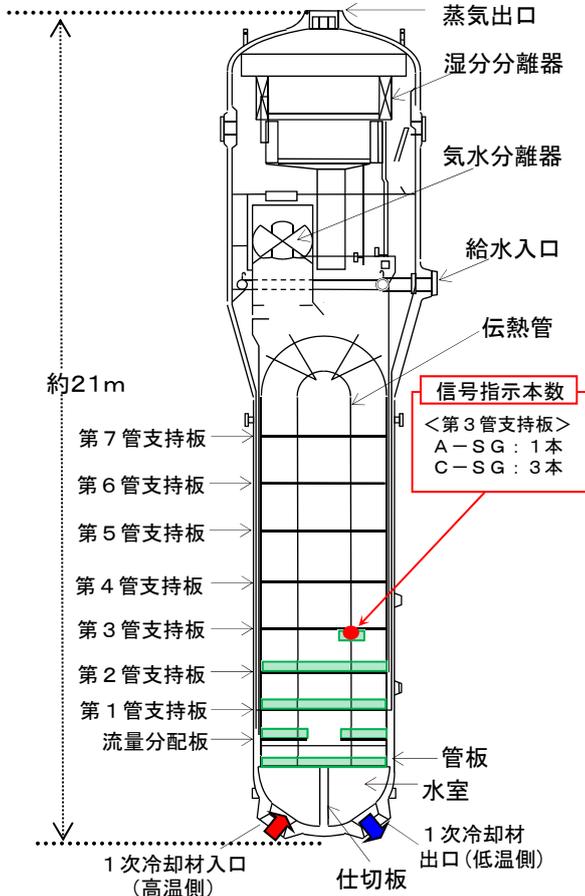
蒸気発生器の概要図

これら4本の伝熱管のきずの位置は、いずれも、第3管支持板下端付近もしくは、第3管支持板下端から約1mm～8mm下にあることを確認した。

■ : 小型カメラでの点検箇所

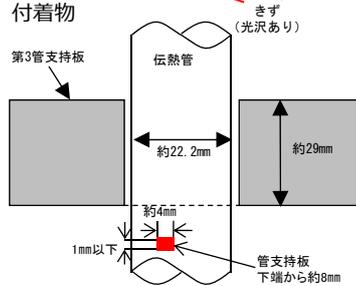
第3管支持板 (X51-Y4)

小型カメラを用いて有意な信号指示があった伝熱管の外観を調査した結果、A-SG伝熱管の信号指示箇所に着物を確認した。着物を回収した結果、大きさは、幅約15mm、長さ約9mmであった。また、伝熱管のきずの大きさは、幅約1mm以下、周方向に約4mmであった。

小型カメラで確認したA-蒸気発生器伝熱管のきずの状況

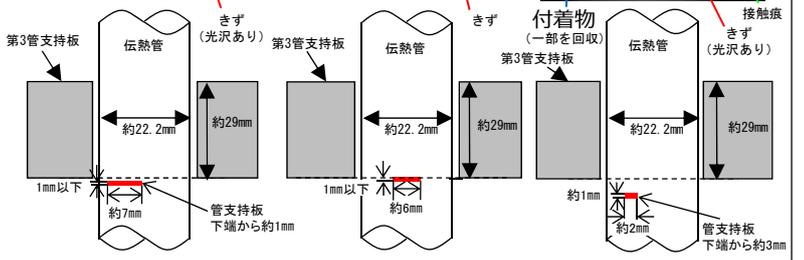
また、C-SGの3本の伝熱管には、信号指示箇所に幅約1mmもしくは1mm以下、周方向に約2mmから7mmのきずを確認した。このうち、1本の伝熱管において、伝熱管と管支持板の間に着物が挟まっていることを確認した。

小型カメラで確認したC-蒸気発生器伝熱管のきずの状況

第3管支持板 (X21-Y8)

第3管支持板 (X55-Y8)

第3管支持板 (X55-Y3)

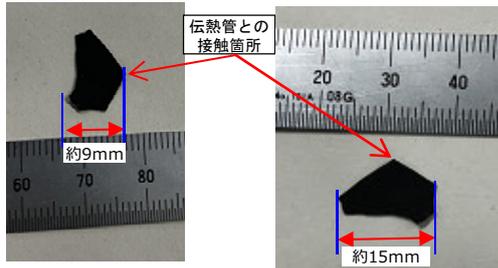
A-SGで回収した付着物の分析結果

付着物A（幅約15mm、長さ約9mm、厚さ約0.2mm～0.3mm、重さ約0.1g）には、伝熱管減肉部と接触していたと想定される部位に、接触痕および光沢が認められた。付着物Cには、接触痕や光沢は確認できなかった。

付着物Aについて、伝熱管減肉部と接触していたと想定される部位を拡大観察した結果、筋状痕が確認されたことから、伝熱管との摺動によりできたものと推定された。

付着物Aでは、伝熱管減肉部と接触していたと想定される部位に伝熱管の主成分であるニッケルおよびクロムの成分を検出したことから、この付着物が伝熱管をきずつけた可能性が高いと推定された。

これらのことから、回収した付着物は、プラント運転に伴い、SG伝熱管外表面に生成された鉄酸化物（スケール）と推定された。

伝熱管との接触箇所に光沢を確認。
(電子顕微鏡による観察の結果、筋状の摺れ痕を確認。)

幅 : 約15mm
長さ : 約9mm
厚さ : 約0.2mm~0.3mm
重さ : 約0.1g
材質 : マグネタイト (スラッジ)

スケールが伝熱管を傷つけるメカニズムを調査するため、蒸気発生器内からスケールを採取し、今回、伝熱管をきずつけたスケールの性状との比較調査等を行う。

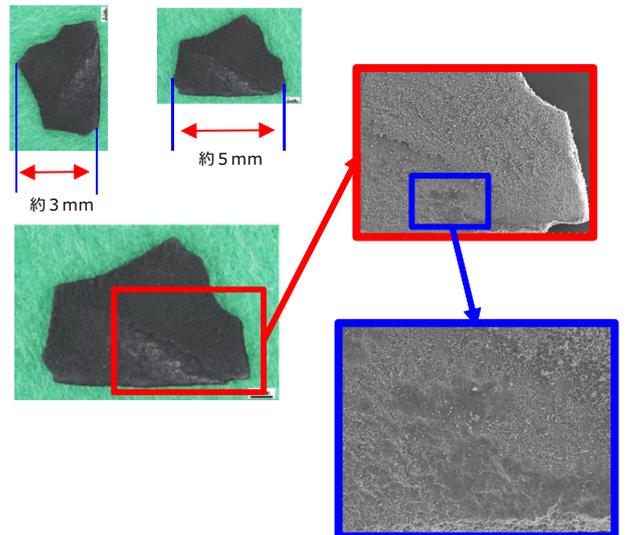
C-SGで回収した付着物の分析結果

一方、付着物Cには、表面の一部に平滑な面があったが、筋状痕は確認できなかった。

一方、付着物Cでは、表面の一部にニッケルをわずかに検出したが、クロムは検出されなかった。

幅 : 約5mm
長さ : 約3mm
厚さ : 約0.4mm
重さ : 約0.02g
材質 : マグネタイト (スラッジ)

付着物には、伝熱管との接触痕や光沢を確認できなかった。
(電子顕微鏡による観察の結果、筋状の摺れ痕はなかった。)
