令和3年1月14日
原子力安全対策課
(02-30)
<15時記者発表>

高浜発電所4号機の定期検査状況について (蒸気発生器伝熱管の損傷に関する調査状況)

高浜発電所4号機の定期検査状況について (蒸気発生器伝熱管損傷に関する点検状況の続報)

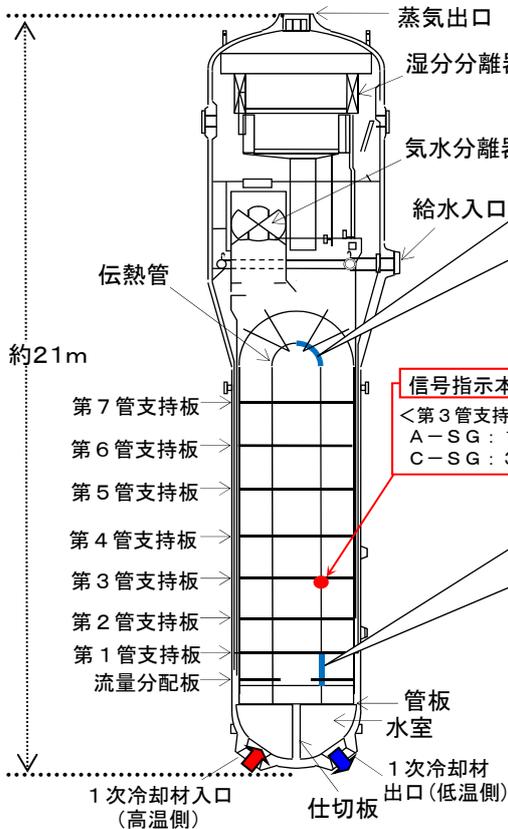
蒸気発生器の概要図

高浜発電所4号機（加圧水型軽水炉；定格電気出力87.0万kW）は、令和2年10月7日から第23回定期検査を実施しており、3台ある蒸気発生器（SG）の伝熱管全数^{※1}の渦流探傷検査（ECT）を実施した結果、A-SGの伝熱管1本、C-SGの伝熱管3本の管支持板^{※2}部付近に外面（2次側）からの減肉とみられる有意な信号指示が認められた。

これら4本の伝熱管のきずの位置は、いずれも、第3管支持板下端付近もしくは、第3管支持板下端から約1mm～8mm下にあることを確認した。

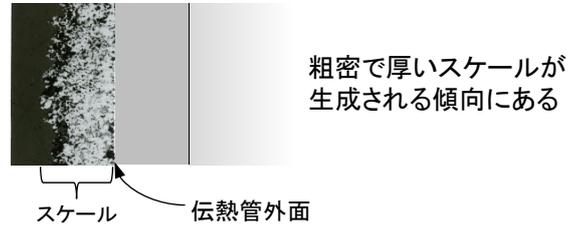
伝熱管上部のスケール性状※

SG伝熱管のスケールの性状については、平成8年に高浜3号機SG伝熱管の健全性確認を目的とした抜管調査を実施した際に、スケールの付着状況の調査を行っており、その結果、伝熱管の場所によりスケールの性状が異なり、伝熱管上部のスケールは厚みがある一方で密度が比較的低い層（粗密層）が主体であり、下部のスケールは層厚が薄いものの稠密層が主体であるとの結果が得られている。

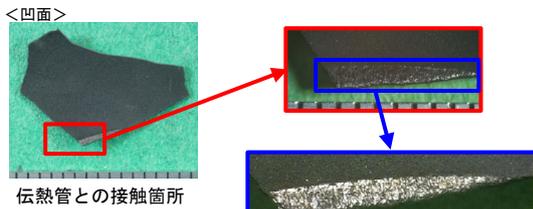
A-SGで回収したスケールの分析結果

付着物A（スケールA）では、伝熱管減肉部と接触していたと想定される部位に伝熱管の主成分であるニッケルおよびクロムの成分を検出したことから、この付着物が伝熱管をきずつけた可能性が高いと推定された。一方、付着物C（スケールC1）では、表面の一部にニッケルをわずかに検出したが、クロムは検出されなかった。

幅 : 約15mm
長さ : 約9mm
厚さ : 約0.2mm~0.3mm
重さ : 約0.1g
材質 : マグネタイト
(鉄酸化物)

・伝熱管との接触箇所に光沢を確認。
(電子顕微鏡による観察の結果、筋状の摺れ痕を確認。)
・伝熱管の主成分であるニッケルやクロムを検出。

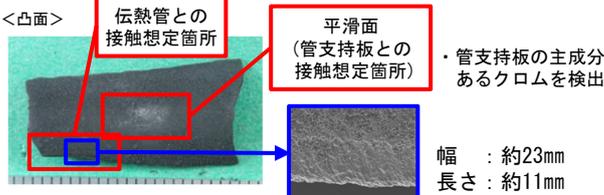
スケールC3

スケールC2(幅約18mm、長さ約10mm、厚さ約0.3mm、重さ約0.19g)およびC3(幅約23mm、長さ約11mm、厚さ約0.3mm、重さ約0.25g)には、伝熱管減肉部と接触していたと想定される部位に接触痕を確認した。

スケールC2およびC3について、伝熱管減肉部と接触していたと想定される部位を拡大観察した結果、筋状痕があり、伝熱管との摺動によりできたものと推定した。

スケールC2およびC3の化学成分分析の結果、主成分はマグネタイトであり、SG内で発生するスラッジ(スケール)と同成分であることを確認した。また、伝熱管減肉部と接触していたと想定される部位に伝熱管の主成分であるニッケルおよびクロムの成分が検出されたことから、これらのスケールが伝熱管をきずつけた可能性が高いと推定された。なお、スケールの表面に認められた平滑な面には、管支持板の材料に多く含まれるクロムの成分が検出された。

・筋状の摺れ痕を確認。
・伝熱管の主成分であるニッケルやクロムを検出。

幅 : 約23mm
長さ : 約11mm
厚さ : 約0.3mm
重さ : 約0.25g
材質 : マグネタイト
(鉄酸化物)

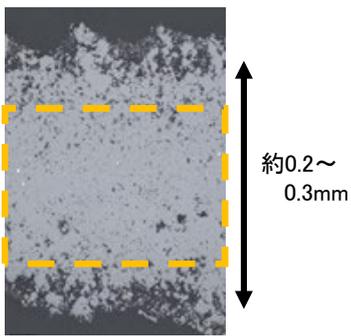
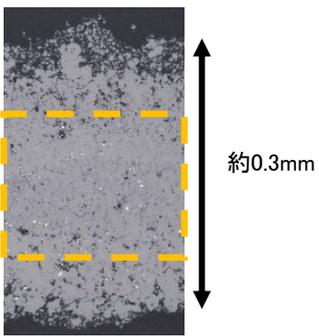
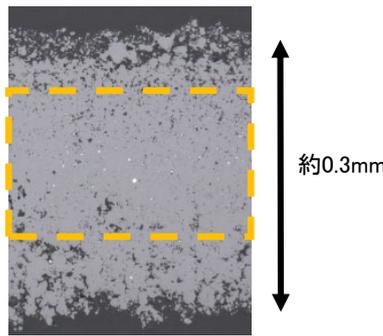
回収スケールの断面観察結果

伝熱管をきずつけた可能性が高いと推定されたスケールA、C2、C3について、それぞれ一部を切断して断面を観察した結果、大部分が密度の高い層(稠密層)になっていることを確認した。

稠密層の範囲

約0.2～0.3mm

約0.3mm

約0.3mm
回収場所	A-SG伝熱管減肉部 (第3管支持板下部)	第2管支持板上	第1管支持板上
性状	稠密層が主体	稠密層が主体	稠密層が主体

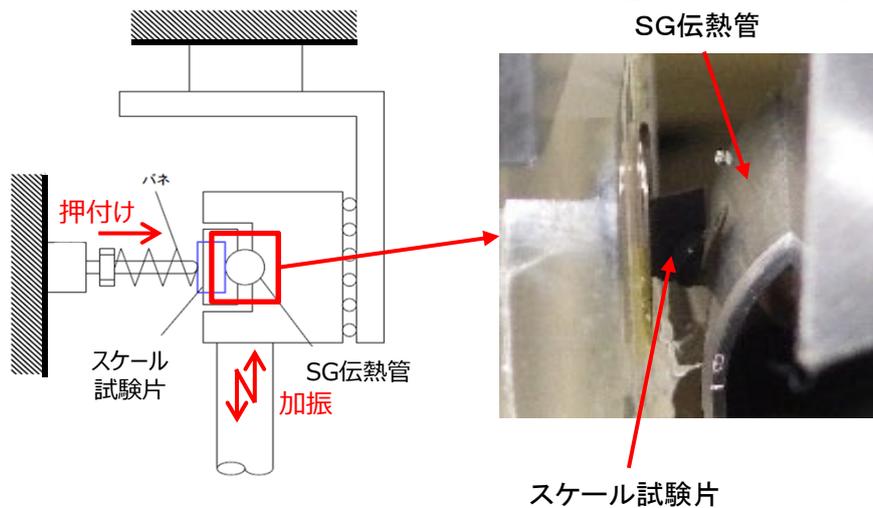
摩耗試験の状況

このため、SG内から回収したスケールのうち、厚さが0.2～0.3mm程度かつ稠密層が主体のスケールを3個選定して摩耗試験を行った。その結果、伝熱管の減肉量がスケール摩滅量よりも大きくなることを確認した。

これらのことから、稠密層が主体であるスケールが伝熱管に繰り返し接触することにより、伝熱管に有意な減肉が生じる可能性があることを確認した。

工場において、試験装置により、SG内から回収したスケールを伝熱管(実機と同材料)に押し付けた状態で加振し、有意な摩耗減肉が生じる可能性について確認を行った。

伝熱管の減肉量がスケール摩滅量よりも大きくなることを確認した。
