高浜発電所4号機の定期検査状況について (蒸気発生器伝熱管の損傷に関する原子炉施設故障等報告書の提出)

高浜発電所4号機の蒸気発生器伝熱管の損傷(調査結果)

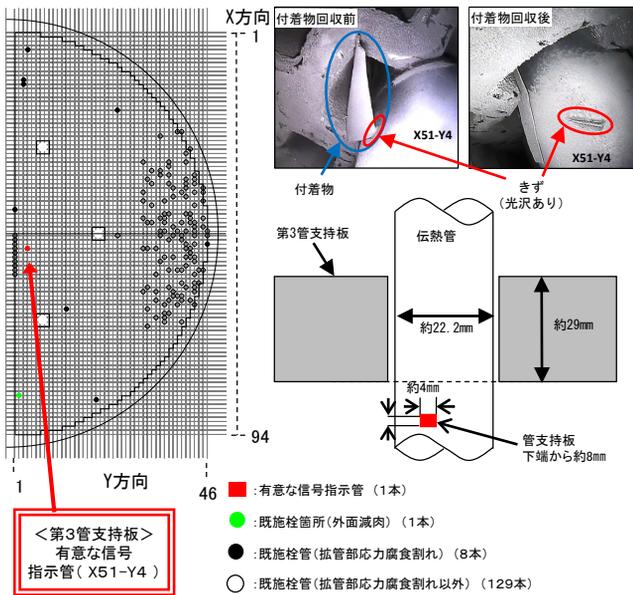
A-蒸気発生器伝熱管(低温側)の状況

小型カメラを用いて、これらの伝熱管の外観を調査した結果、A-SG伝熱管の信号指示箇所に付着物を確認した。また、付着物を回収した結果、大きさは、幅約15mm、長さ約9mmであり、伝熱管のきずの大きさは、幅約1mm以下、周方向に約4mmであった。C-SGの3本の伝熱管には、信号指示箇所に幅約1mmもしくは1mm以下、周方向に約2mmから7mmのきずを確認した。

これら4本の伝熱管のきずの位置は、いずれも、第3管支持板下端付近もしくは、第3管支持板下端から約1mm～8mm下にあることを確認した。

信号指示本数
 <第3管支持板>
 A-SG : 1本
 C-SG : 3本

当該伝熱管4本について、高温側および低温側管板部で閉止栓（機械式栓）を施工し、使用しないこととする。

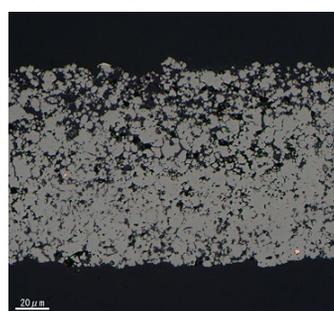
薬品洗浄後のスケール

薬品洗浄前に比べ、スケールが粗密化されていることを確認
