令和 3 年 3 月 5 日  
原子力安全対策課  
( 0 2 - 3 6 )  
< 1 5 時記者発表 >

## 高浜発電所 3 号機の原子炉起動と調整運転の開始について (第 2 4 回定期検査)

# 高浜発電所 3 号機 第 2 4 回定期検査の作業工程

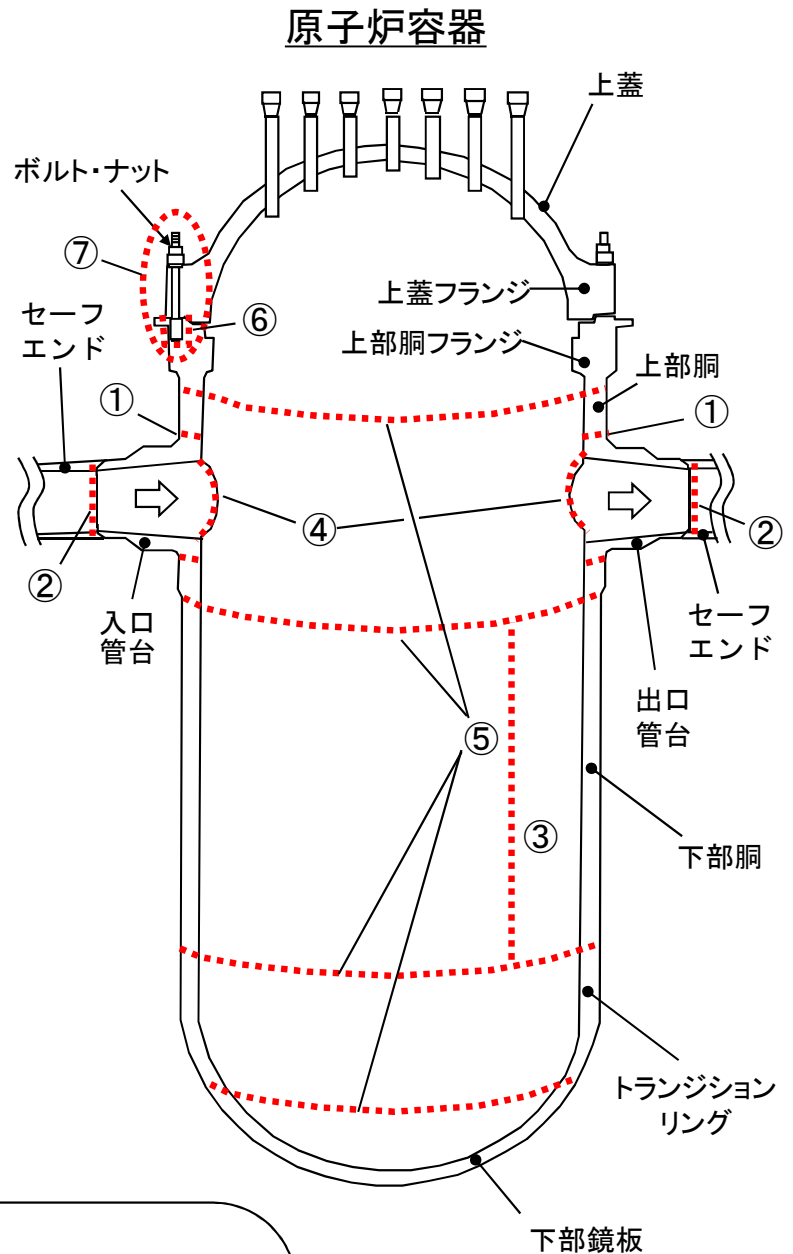
## 超音波探傷検査の箇所

原子炉容器の供用期間中検査として、原子炉容器溶接部等の超音波探傷検査を行い、健全性を確認した。

- ① 入口管台と胴との溶接部 (A～Cループ)  
出口管台と胴との溶接部 (A～Cループ)  
全6箇所の溶接部を検査
- ② 入口管台とセーフエンドとの溶接部 (A～Cループ)  
出口管台とセーフエンドとの溶接部 (A～Cループ)  
全6箇所の溶接部全周を検査
- ③ 下部胴の長手溶接部  
全3箇所の溶接部を検査
- ④ 入口管台内面丸み部 (A～Cループ)  
出口管台内面丸み部 (A～Cループ)  
全6箇所の丸み部を検査
- ⑤ 胴の溶接部  
全4箇所の溶接部を検査
- ⑥ 胴フランジ ネジ穴のネジ部  
58箇所中20箇所を検査
- ⑦ スタッドボルト  
58本中17本を検査

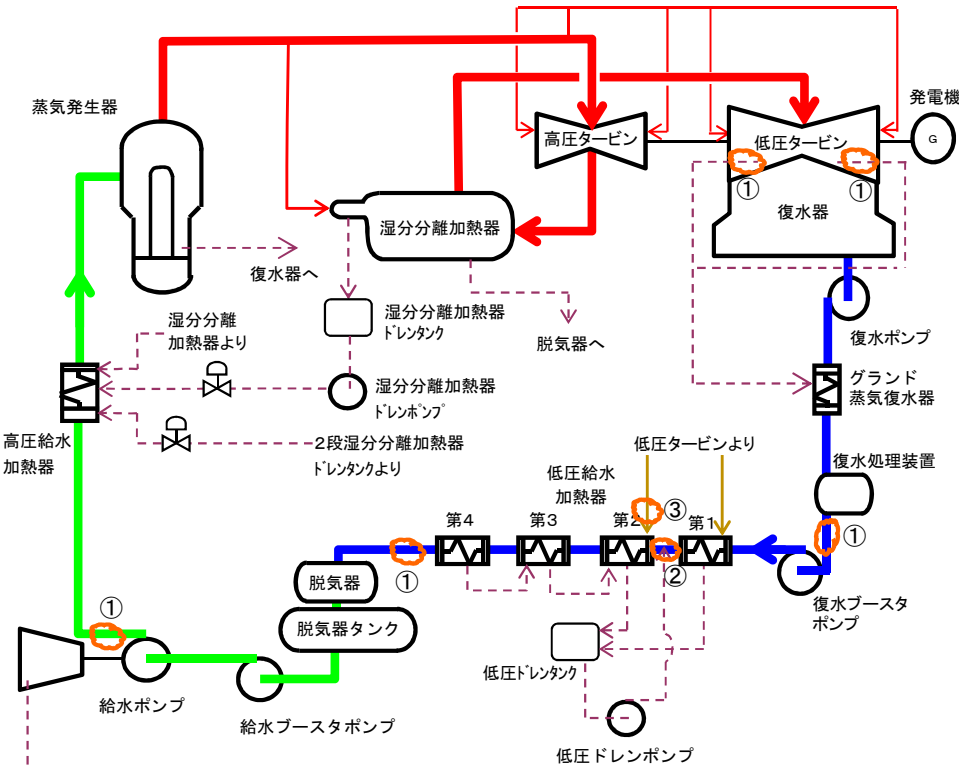
<系統別概要図>

必要最小厚さを下回っている箇所、および次回定期検査までに必要最小厚さを下回る可能性があるとして評価された箇所はなかった。

過去の点検において減肉傾向が確認された部位41箇所、配管取替え時の作業性を考慮した部位4箇所、今後の保守性を考慮した部位2箇所、合計47箇所を耐食性に優れたステンレス鋼もしくは低合金鋼の配管に取り替えた。

- ① 過去の点検で減肉傾向が確認されているため計画的に取り替えた箇所（41箇所）
- ・必要最小厚さとなるまでの期間が10年未満の箇所
  - 炭素鋼 ⇒ 低合金鋼 3箇所
  - ・必要最小厚さとなるまでの期間が10年以上の箇所
  - 炭素鋼 ⇒ ステンレス鋼 18箇所
  - 炭素鋼 ⇒ 低合金鋼 20箇所
- ② 配管取替時の作業性※1を考慮して取り替えた箇所（4箇所）
- 炭素鋼 ⇒ ステンレス鋼 4箇所
- ③ 今後の保守性※2を考慮して取り替えた箇所（2箇所）
- 炭素鋼 ⇒ ステンレス鋼 2箇所
- [合計 47箇所]

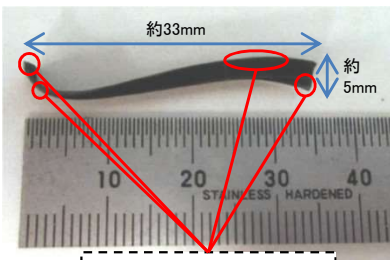
## C-SGで回収した金属片

電子顕微鏡にて確認した結果  
すれ痕や摩耗、打痕を確認

縦: 約33mm 横: 約5mm  
厚さ: 約0.2mm 重さ: 約0.3g  
材質: ステンレス鋼(SUS304相当)

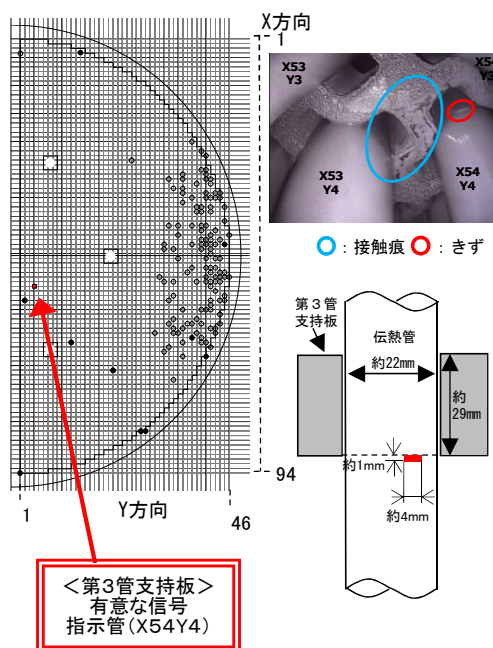
## B-蒸気発生器伝熱管(低温側)の状況

3 台ある蒸気発生器(SG)の伝熱管全数(既施栓管を除く計 9,782 本)について、渦流探傷検査を実施した結果、B-SG の伝熱管 1 本、C-SG の伝熱管 1 本について、管支持板部付近に外面(2 次側)からの減肉とみられる有意な信号指示が認められた。

■: 有意な信号指示管 (1本)  
●: 既施栓管(拡管部応力腐食割れ) (10本)  
○: 既施栓管(拡管部応力腐食割れ以外) (124本)

◆外面減肉が認められた蒸気発生器伝熱管2本については、高温側および低温側管板部で閉止栓（機械式栓）を施工し、使用しないこととする。

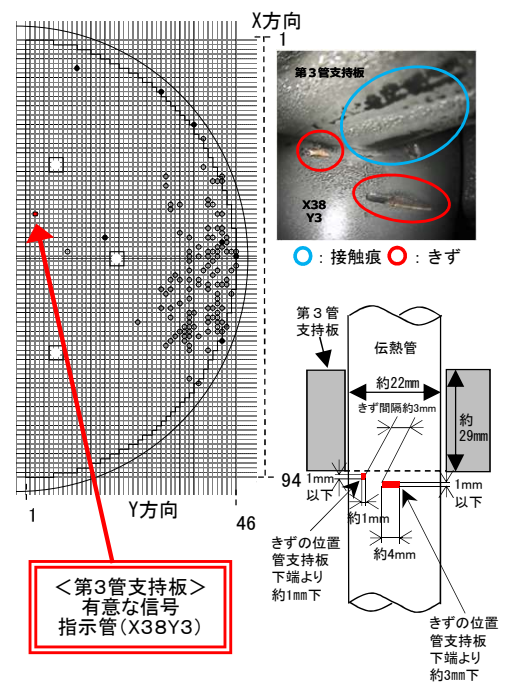
## C-蒸気発生器伝熱管(低温側)の状況

■: 有意な信号指示管 (1本)  
●: 既施栓管(拡管部応力腐食割れ) (7本)  
○: 既施栓管(拡管部応力腐食割れ以外) (113本)

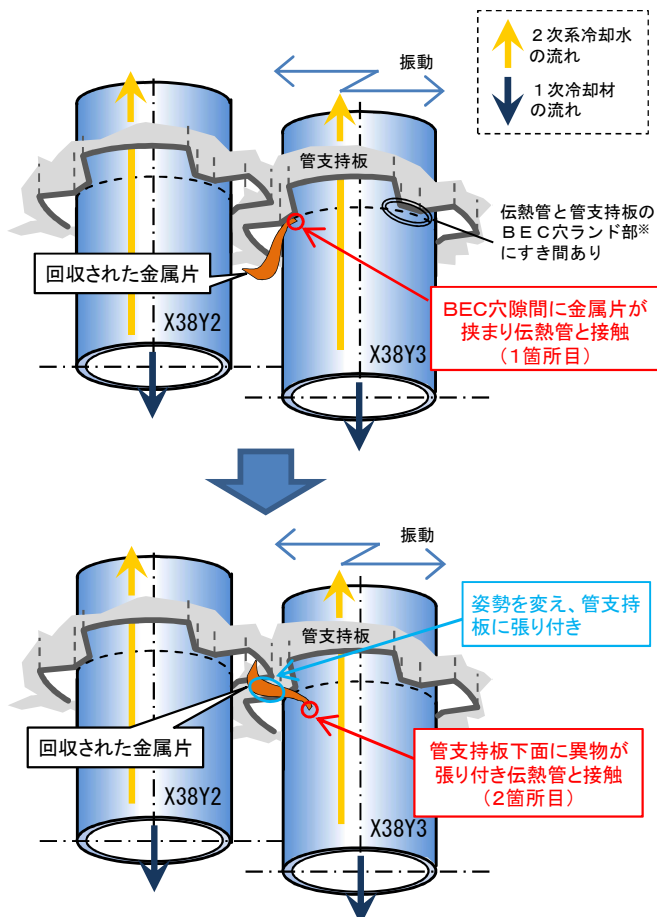
### C-SGでの減肉メカニズム(回収した金属片)

原因は、管支持板下面に異物が留まり、その異物に伝熱管が繰り返し接触したことで摩耗減肉が発生したものと推定した。なお、異物は前回(第 23 回)の定期検査以前における弁等の分解点検時に混入したものと推定した。

工場における再現試験等の結果、管支持板下面に留まった異物に伝熱管が繰り返し接触することで摩耗減肉が発生することを確認した。

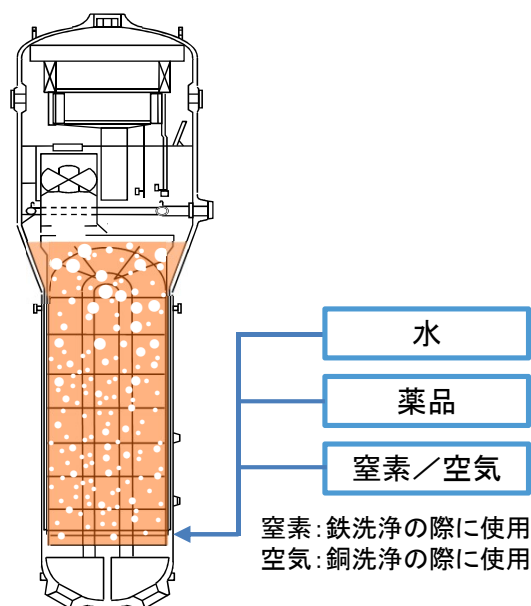
## SG器内の薬品洗浄結果

- ◆高浜発電所4号機の対策であるSG器内の薬品洗浄を高浜発電所3号機において先行実施し、洗浄後に回収したスケールが脆弱化していることを確認した。

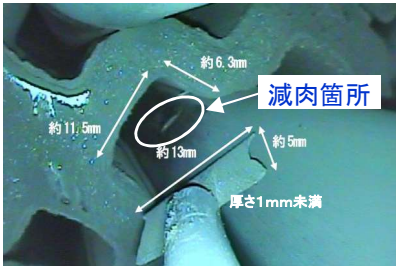
| | 減肉が確認された<br>伝熱管本数 | 調査結果概要 | | スケールによる<br>減肉の可能性 |
|---|---|---|---|---|
| 高浜3号機<br>第23回定検<br>(2018年8月) | A-SG:1本<br>(減肉率20%未満) | 減肉指示のあった<br>箇所付近にスケール<br>を確認。<br>スケールの回収を<br>試みたものの、破<br>損したため、スケール<br>以外の異物による<br>減肉と推定 | | 否定できない |

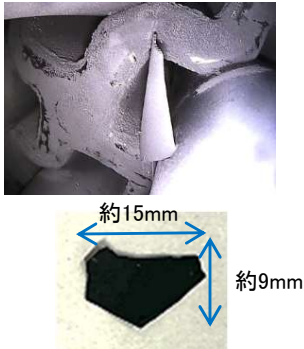
| | 減肉が確認された<br>伝熱管本数 | 調査結果概要 | | スケールによる<br>減肉の可能性 |
|---|---|---|---|---|
| 高浜4号機<br>第23回定検<br>(2020年11月) | A-SG:1本<br>C-SG:3本 | 有意な信号指示が<br>あった1本の伝熱<br>管の減肉箇所にスケールが確認され、<br>スケールによる減<br>肉と推定。<br>その他2本の伝熱<br>管についても、近傍<br>の管支持板上で摩<br>耗痕のあるスケールを回収 | | 可能性が高い |
