令和3年4月9日
原子力安全対策課
(03-02)
<15時記者発表>

高浜発電所4号機の原子炉起動と調整運転の開始について (第23回定期検査)

高浜発電所4号機 第23回定期検査の作業工程

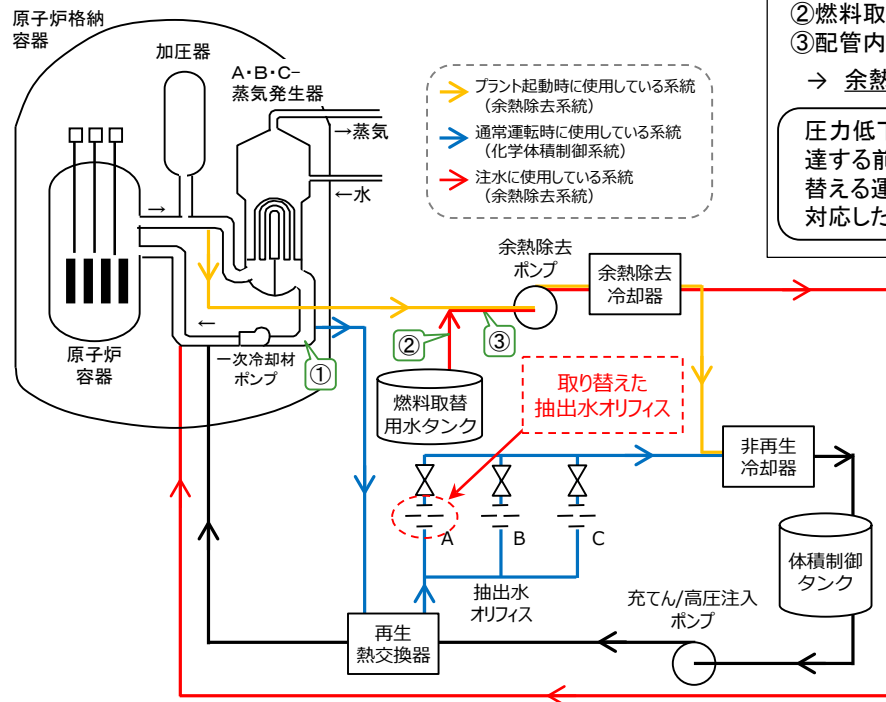
図-3 化学体積制御系統 抽出水オリフィス取替工事

- ① プラント起動中に原子炉冷却系統の漏えいが発生
- ② 燃料取替用水タンクからの注水を実施
- ③ 配管内の水が圧力低下により沸騰

→ 余熱除去ポンプが使用できなくなる可能性がある

圧力低下による沸騰が発生する可能性のある温度に達する前に、化学体積制御系統を用いた調整に切り替える運用に変更するため、プラント起動時の流量に対応した口径の抽出水オリフィスに取り替えた。

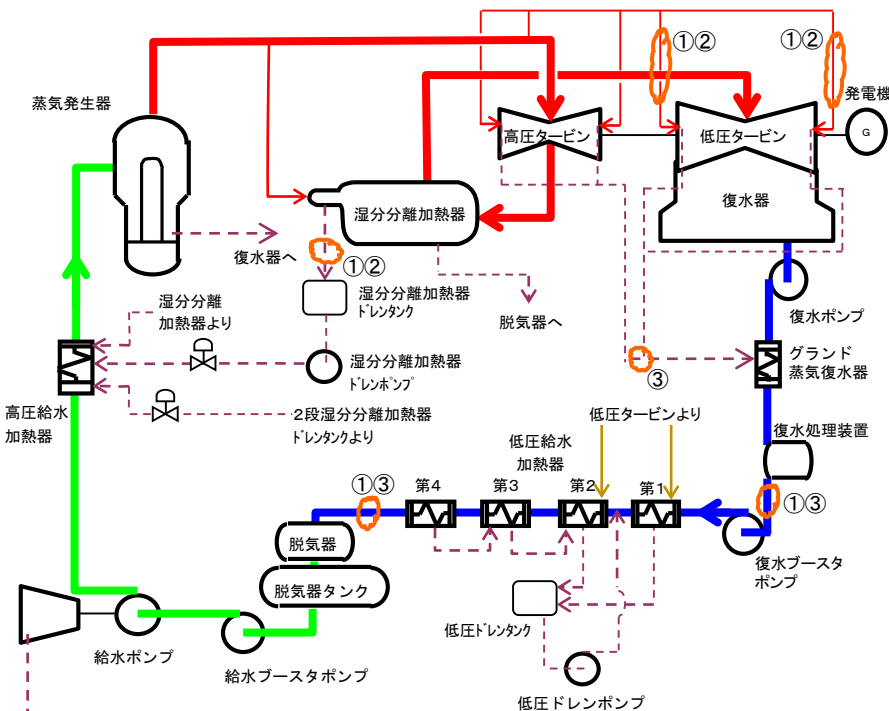
図-4 2次系配管の点検等

必要最小厚さを下回っている箇所、および次回定期検査までに必要最小厚さを下回る可能性がある箇所はなかった。

過去の点検において減肉傾向が確認された部位20箇所、配管取替え時の作業性を考慮した部位70箇所、今後の保守性を考慮した部位13箇所、合計103箇所を耐食性に優れたステンレス鋼もしくは低合金鋼の配管に取り替えた。

- ① 過去の点検で減肉傾向が確認されているため計画的に取り替える箇所 (20箇所)
 - ・必要最小厚さとなるまでの期間が10年未満の箇所
炭素鋼 ⇒ ステンレス鋼 2箇所
 - ・必要最小厚さとなるまでの期間が10年以上の箇所
炭素鋼 ⇒ ステンレス鋼 18箇所
 - ② 配管取替時の作業性^{※1}を考慮して取り替える箇所(70箇所)
炭素鋼 ⇒ ステンレス鋼 70箇所
 - ③ 今後の保守性^{※2}を考慮して取り替える箇所(13箇所)
炭素鋼 ⇒ ステンレス鋼 12箇所
炭素鋼 ⇒ 低合金鋼 1箇所
- [合計 103箇所]

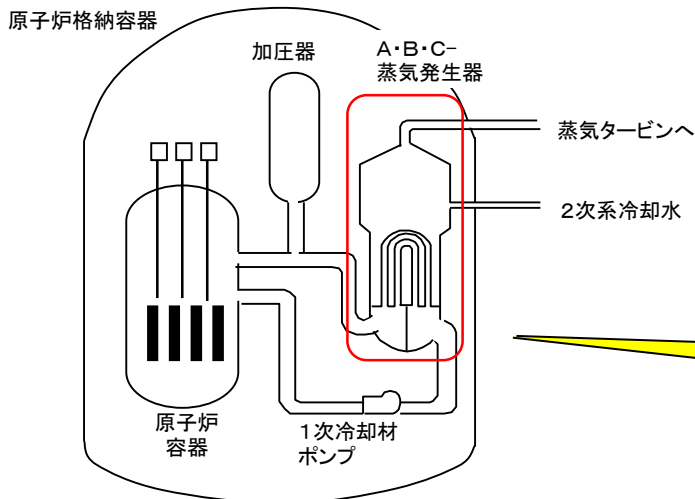
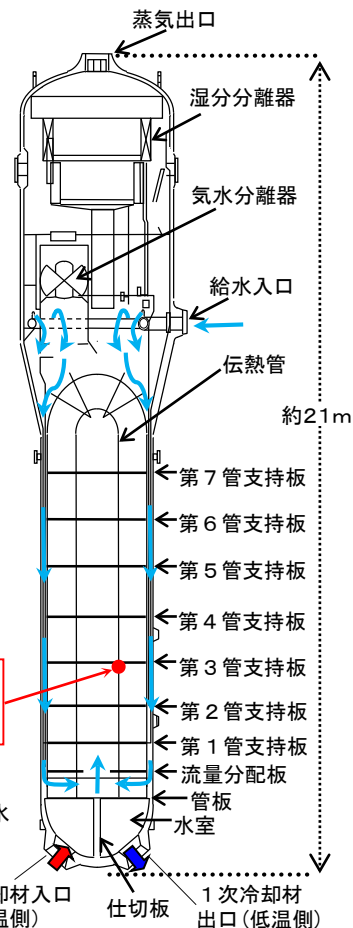
図-5 蒸気発生器伝熱管の渦流探傷検査結果

3台ある蒸気発生器(SG)の伝熱管全数(既施栓管を除く計9,747本)について、渦流探傷検査を実施した結果、A-SGの伝熱管1本、C-SGの伝熱管3本について、管支持板部付近に外面(2次側)からの減肉とみられる有意な信号指示が認められた。

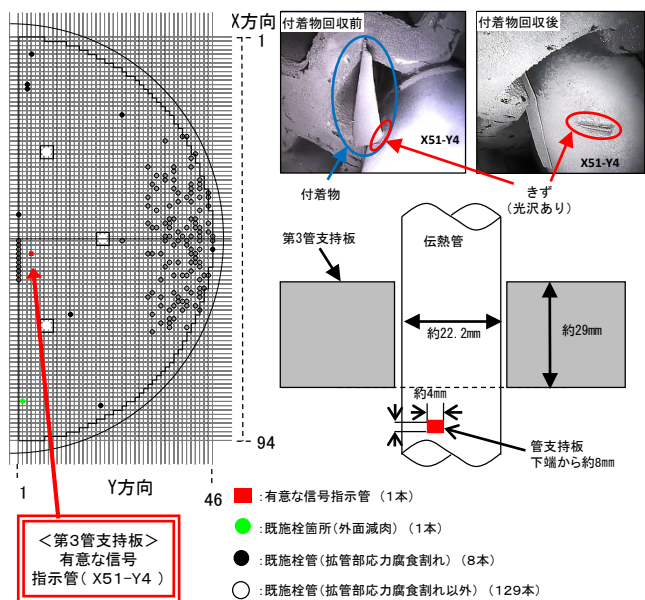
A-蒸気発生器伝熱管(低温側)の状況

信号指示本数
 <第3管支持板>
 A-SG : 1本
 C-SG : 3本

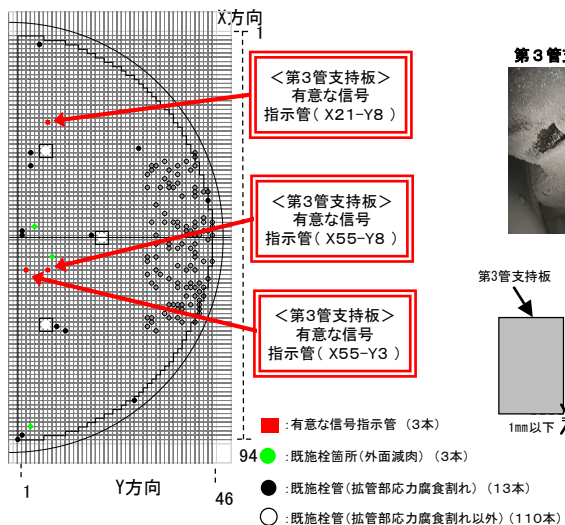
C-蒸気発生器伝熱管(低温側)の状況

原因は、これまでの運転に伴い伝熱管表面に生成された稠密なスケールが、プラント運転に伴い剥離し、管支持板下部に留まり、伝熱管に繰り返し接触したことで摩耗減肉が発生したものと推定した。

対策として、当該伝熱管の高温側および低温側管板部で閉止栓(機械式栓)を施工した。また、スケール全体の脆弱化を図るため、SG器内の薬品洗浄を行った。

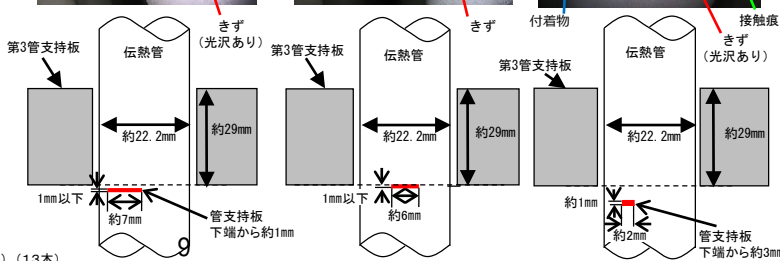
第3管支持板 (X55-Y3)

第3管支持板 (X21-Y8)

第3管支持板 (X55-Y8)

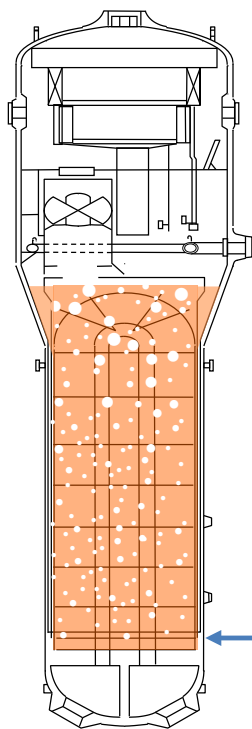
【薬品洗浄の流れ】

- ◆SG器内から回収した稠密なスケールを薬品洗浄し摩耗試験を行った結果、伝熱管をきずつける前に折損したことから、対策として十分な効果があることを確認した。
また、高浜発電所3号機の第24回定期検査においてSG器内を薬品洗浄し、スケールが脆弱化していることが確認できたため、今回、4号機においてもSG器内の薬品洗浄を実施した。

SG内温度を100℃に昇温し、薬品を注入する。

SG内温度を常温に戻し、スケールを系外へ排出(回収)する。

水張り・水抜きを数回繰り返し残留した薬品やスケールを洗い流す。
