令和3年6月22日  
原子力安全対策課  
(03-10)  
<15時記者発表>

## 美浜発電所3号機の原子炉起動と調整運転の開始について (第25回定期検査)

美浜発電所3号機(加圧水型軽水炉;定格電気出力82.6万kW)は、平成23年5月14日から第25回定期検査を実施しているが、令和3年6月23日に原子炉を起動し、翌24日に臨界となる予定である。

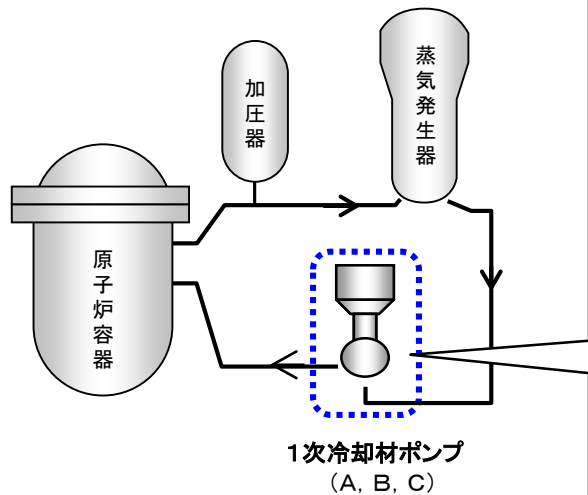
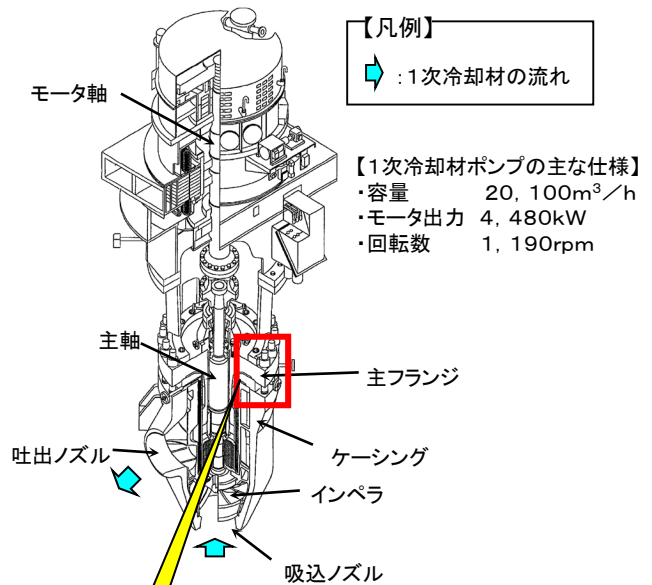
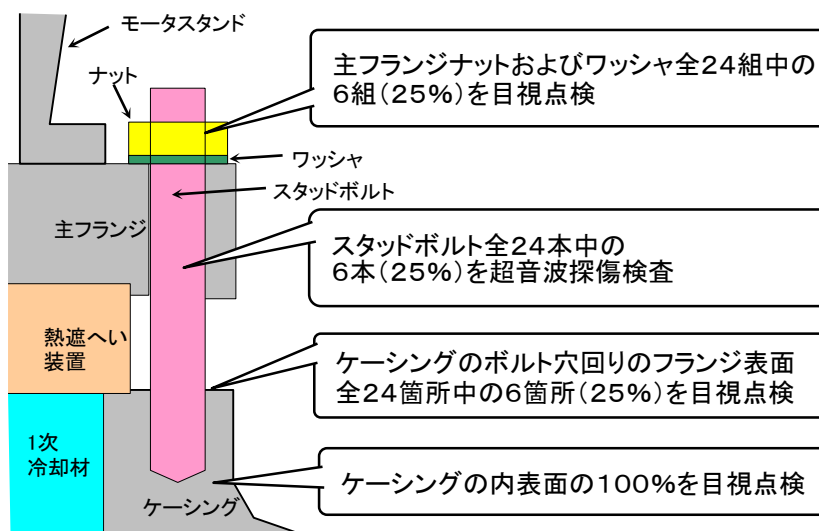
## 図－2 1次冷却材ポンプ供用期間中検査

1次冷却材ポンプの供用期間中検査として、C号機の主フランジ締め付け部やケーシング内表面について、目視点検や超音波探傷検査を行い、健全性を確認した。

1次冷却材ポンプの供用期間中検査として、C号機の主フランジ締め付け部やケーシング内表面について目視検査や超音波探傷検査を行い、健全性を確認した。

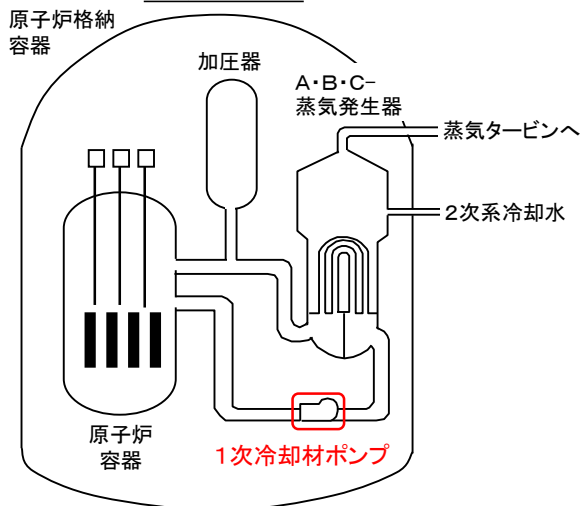
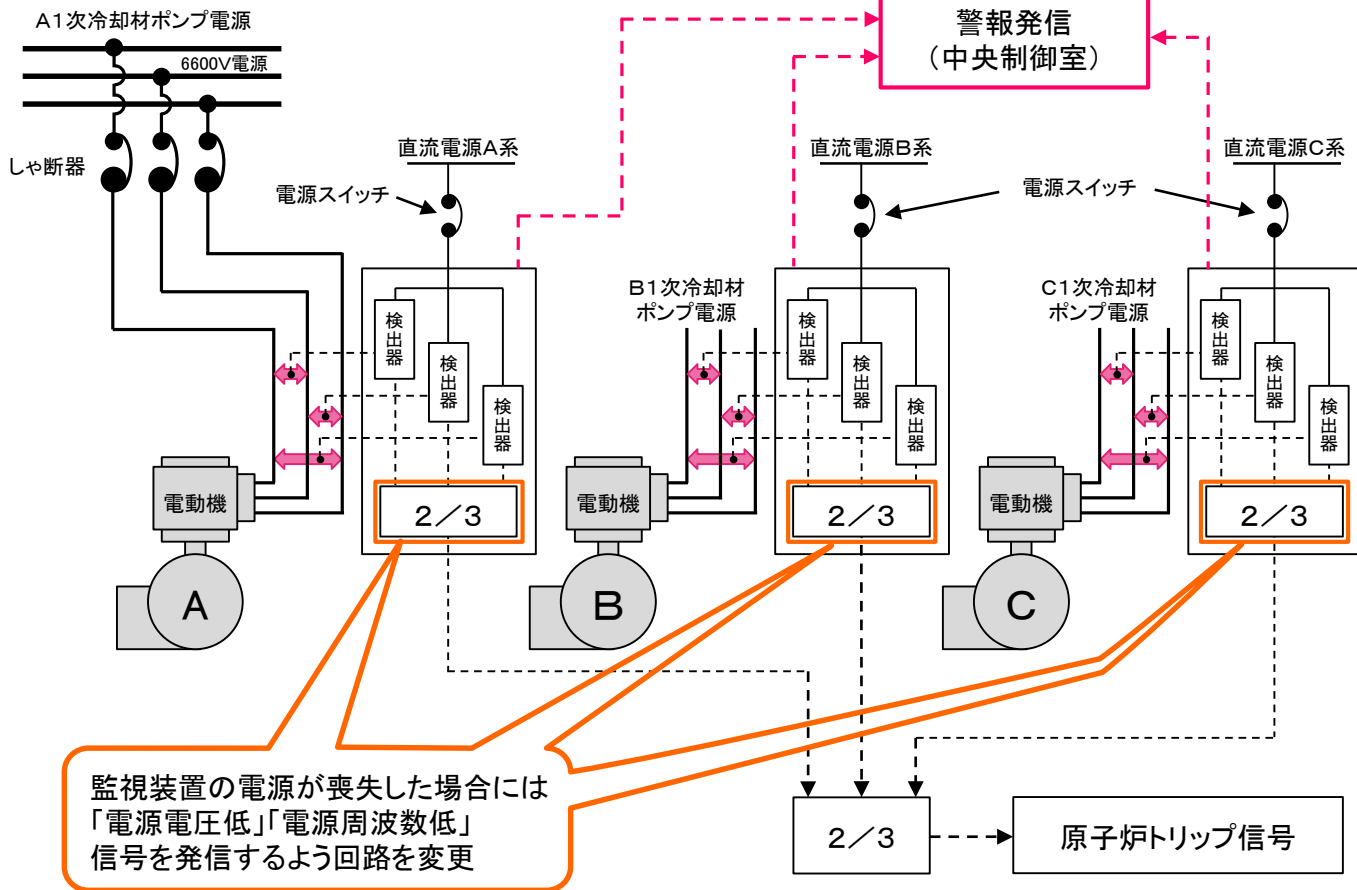
# 図－3 1次冷却材ポンプ電源監視回路改造工事

※平成21年12月に敦賀発電所2号機で1次冷却材ポンプ駆動用電源の監視装置の電源が喪失した状態で運転した事象を踏まえ、平成22年5月、原子力安全・保安院から、事業者に対し監視装置の電源が喪失した場合に中央制御室に警報を発報する等の設備改善を行うよう指示があったもの

1次冷却材ポンプ駆動用電源の電圧および周波数の低下を監視する装置の電源が喪失した状態で運転することを防止するため、監視装置の電源が喪失した場合には、中央制御室に警報を発信するとともに、「電源電圧低」および「電源周波数低」の信号を発信する回路構成に変更した。

監視装置の電源が喪失した場合には中央制御室に警報を発信(新設)

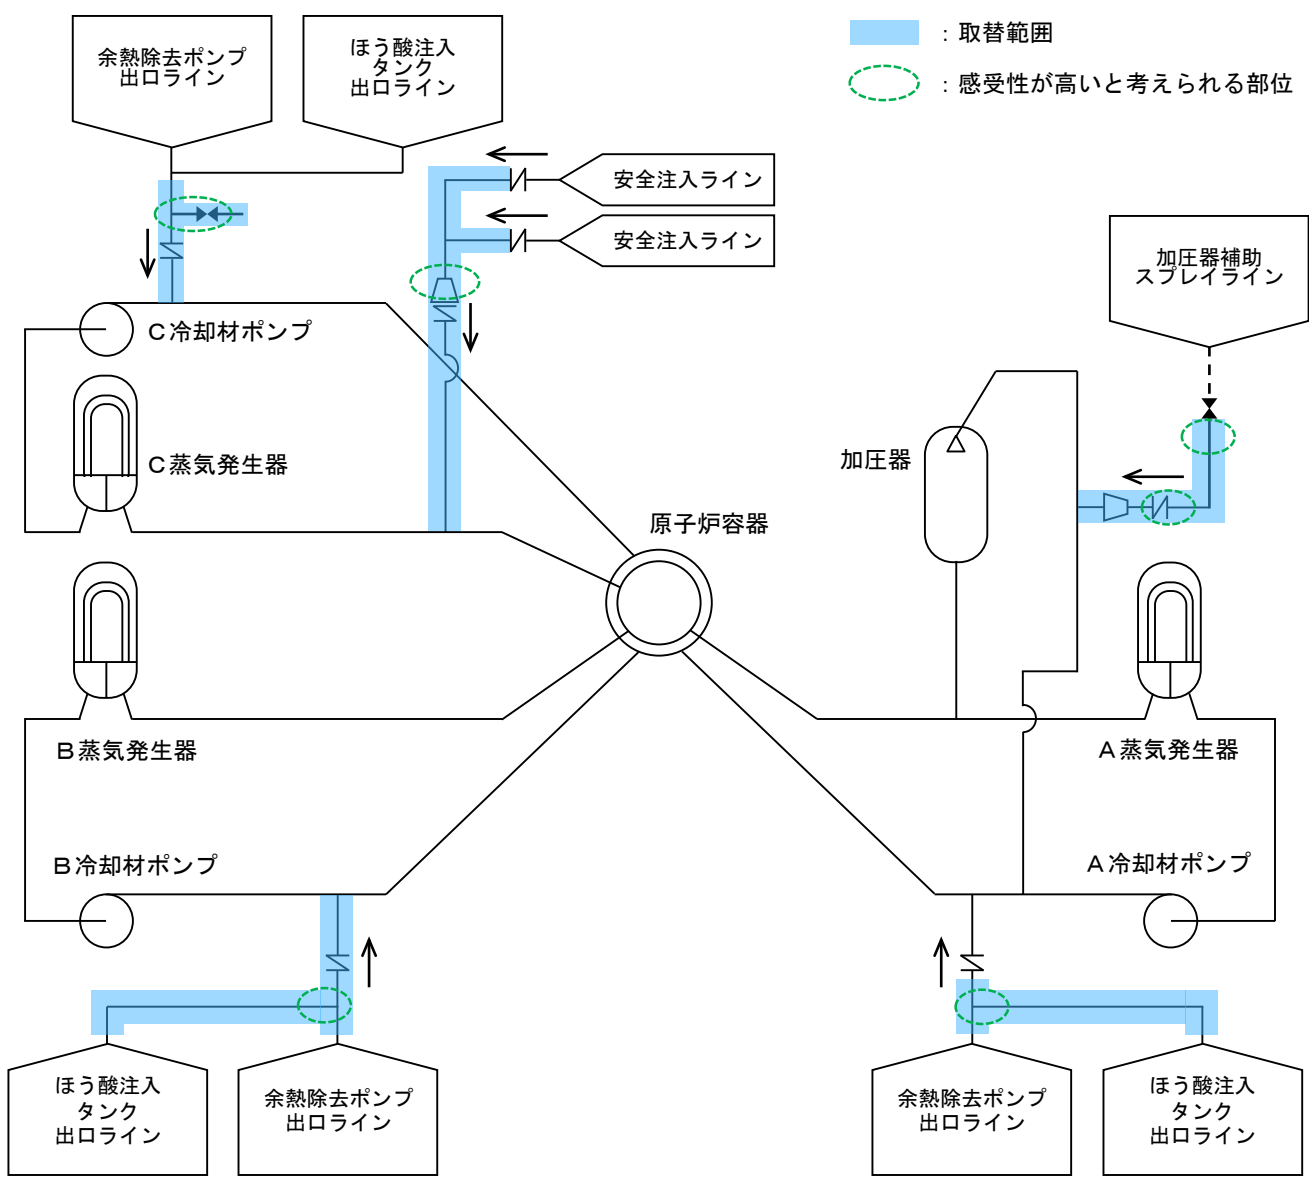
図－4 原子炉冷却系統設備小口径配管他取替工事

国外PWRプラントにおける応力腐食割れ事象を踏まえ、1次冷却材の流れのない配管（高温環境で溶存酸素濃度が高い）の溶接部について、計画的に対策工事を実施しており、今回は、安全注入系統4箇所および化学体積制御系統2箇所について耐食性に優れた材料に取り替えた。また、取替え時の作業性を考慮し、対象箇所周辺の弁や配管の一部を取り替えた。

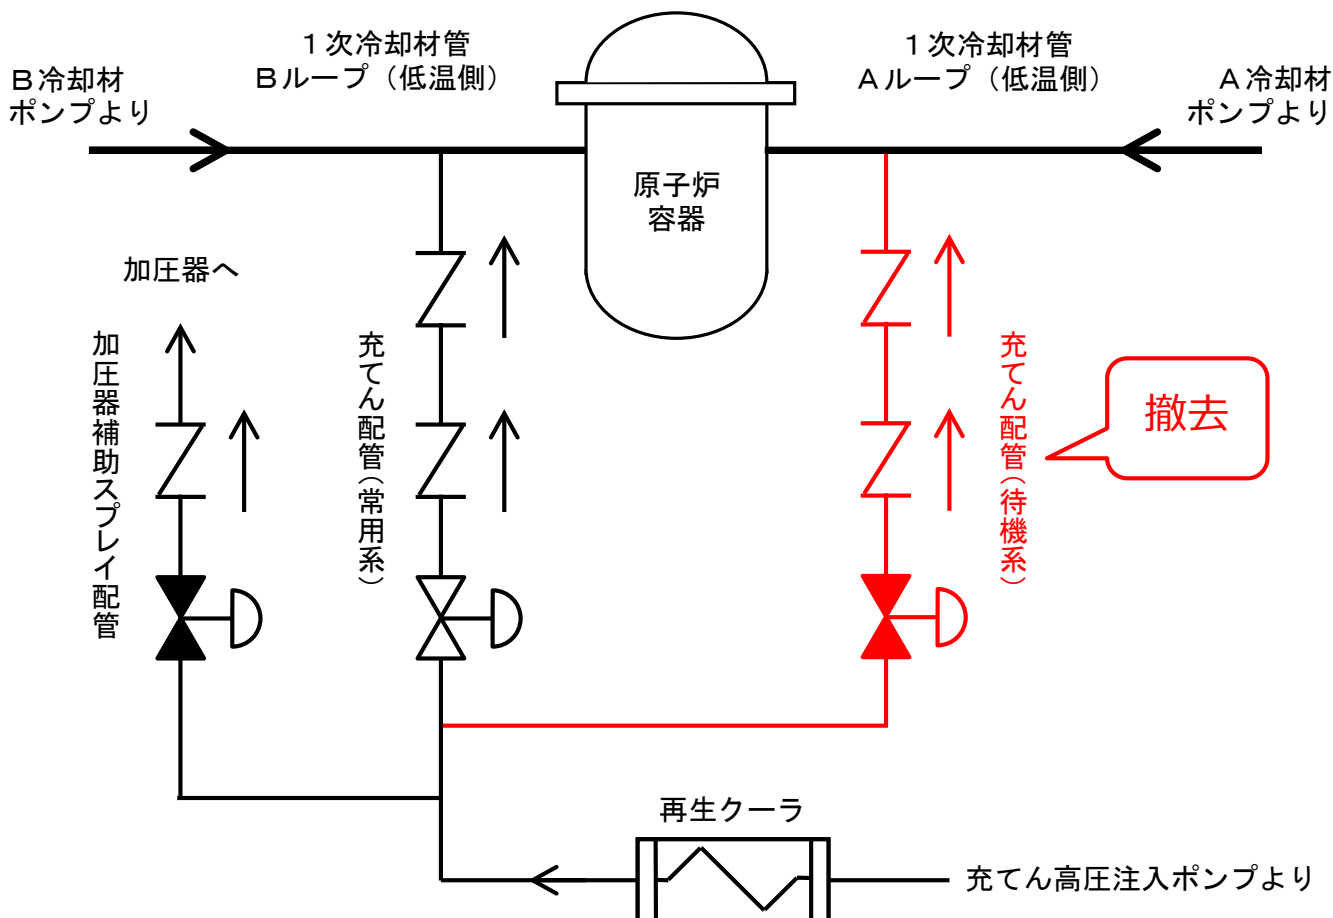
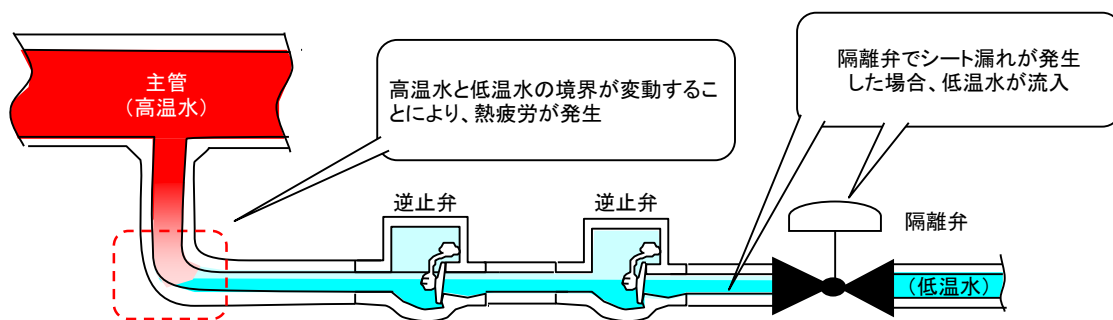
図－５ 高サイクル熱疲労割れに係る対策工事

※使用していない系列の充てん配管において、隔離弁のシートリークにより漏れ出た低温水（滞留した水）が高温水側に流入し、高温水と低温水の境界が変動することにより熱疲労が発生する可能性がある

国内外PWRプラントにおける高サイクル熱疲労割れ事象（温度ゆらぎによる熱疲労）を踏まえ、2系列ある充てん配管のうち、使用していない系列の充てん配管、隔離弁などを撤去した。

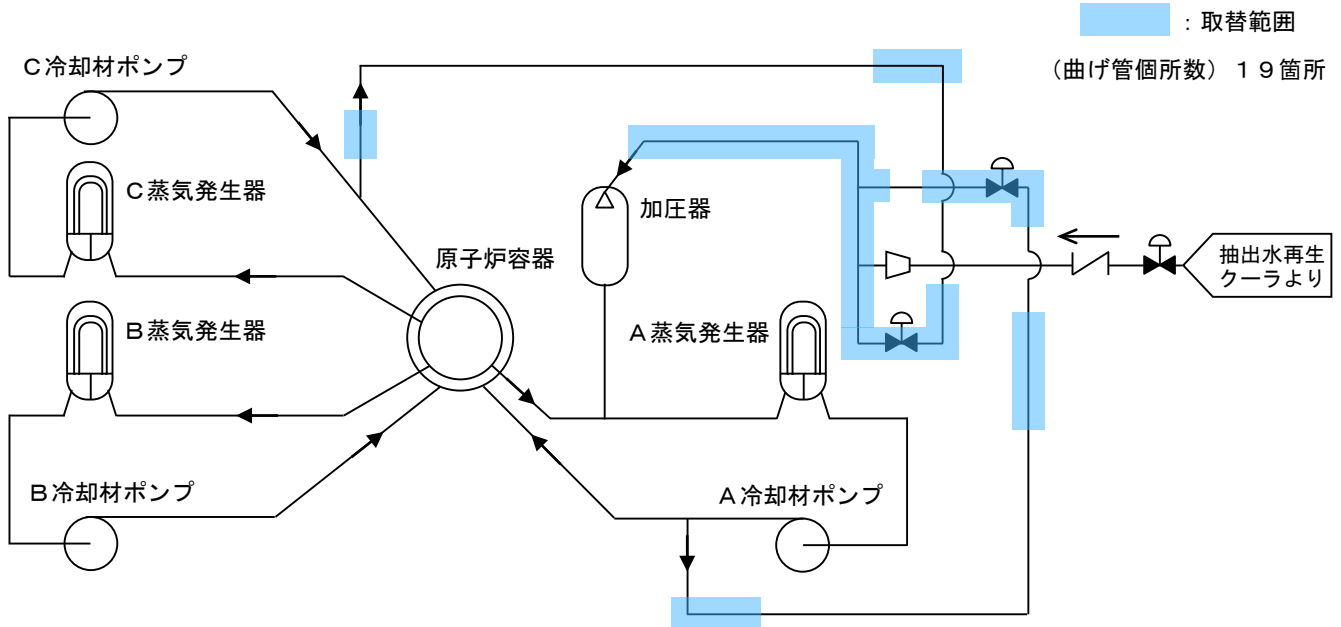
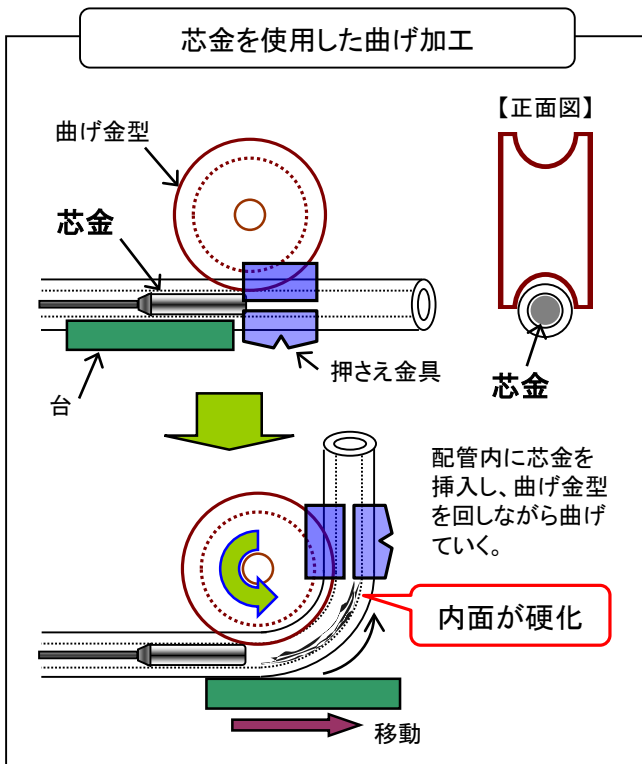
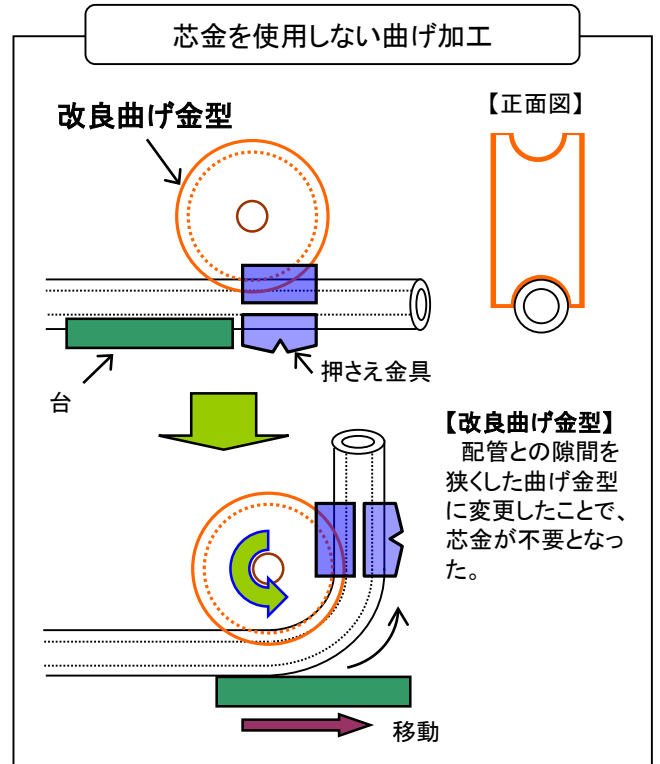
## 図－6 1次系強加工曲げ配管取替工事

国外BWRプラントにおいて、芯金を使用して曲げ加工した配管の内面で応力腐食割れが発生した事象を踏まえ、予防保全として、1次冷却材系統につながる曲げ配管のうち、芯金を使用して曲げ加工したものを、芯金を使用せずに曲げ加工した配管等に取り替えた。また、取替え時の作業性を考慮し、対象箇所周辺の弁や配管の一部を取り替えた。

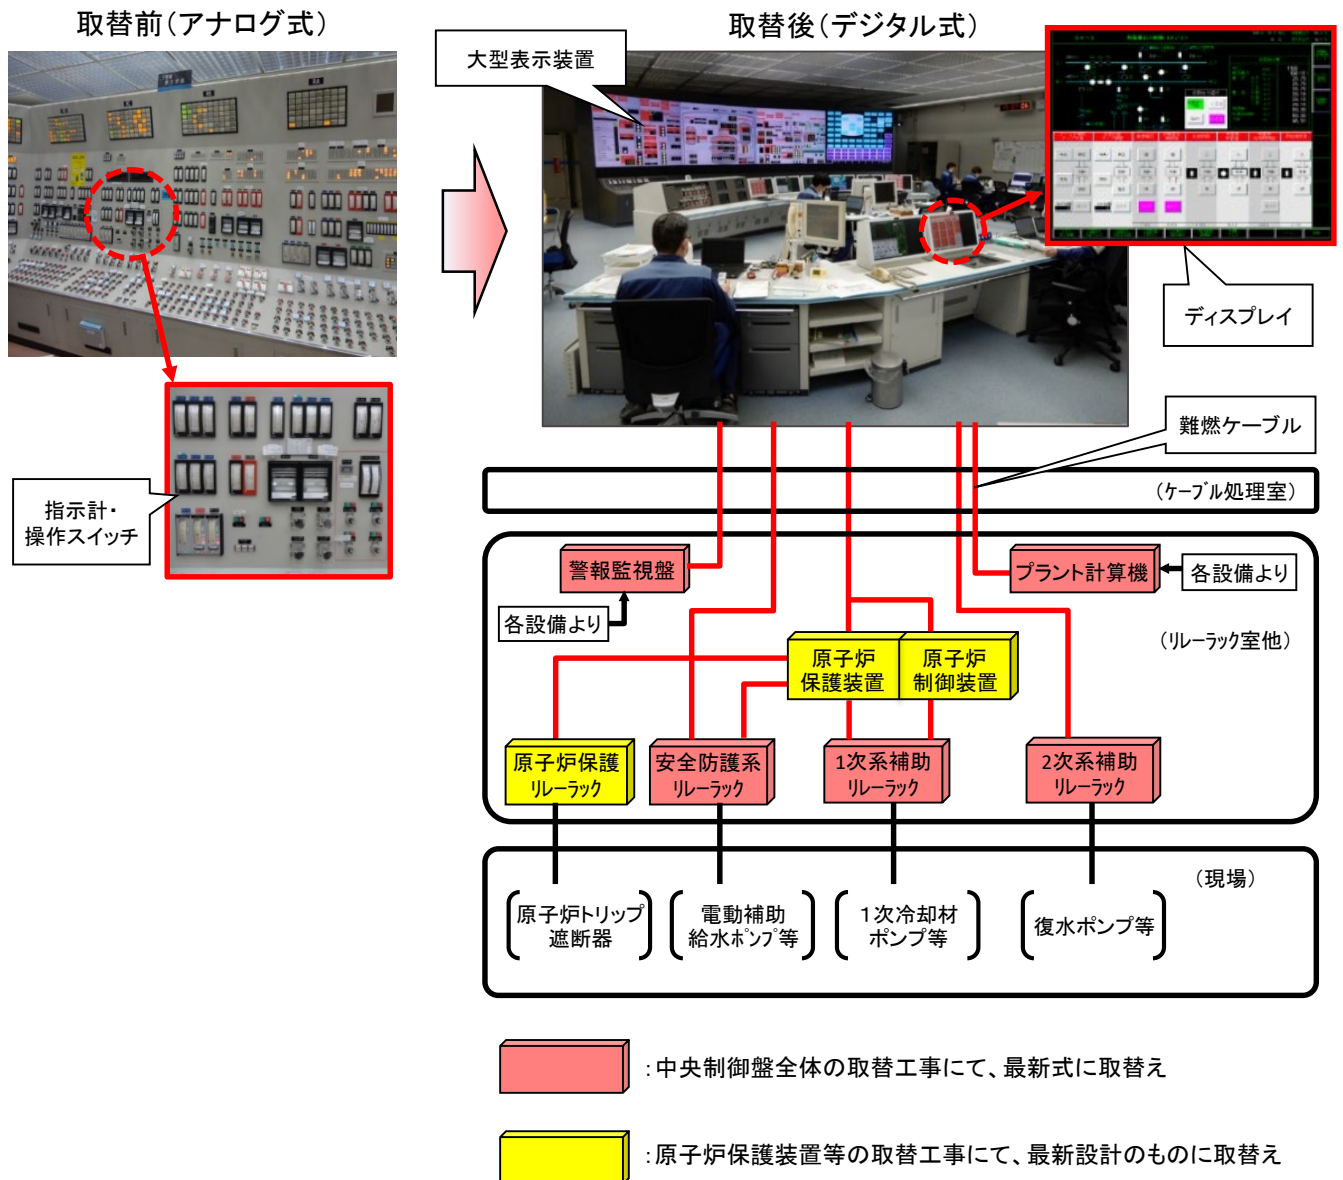
## 図－7 中央制御盤他取替工事

中央制御盤に設置されている指示計、操作スイッチ等の機器が製造中止となったことから、今後の保守性を考慮し、最新のデジタル式に取り替えた。

また、中央制御盤に接続されている原子炉保護装置等についても、電子部品が製造中止になったことから、今後の保守性を考慮し、最新設計のものに取り替えた。

中央制御盤の取り替えに合わせて、機器の操作や監視データの信号を伝送するケーブルを難燃ケーブルに取り替えた。

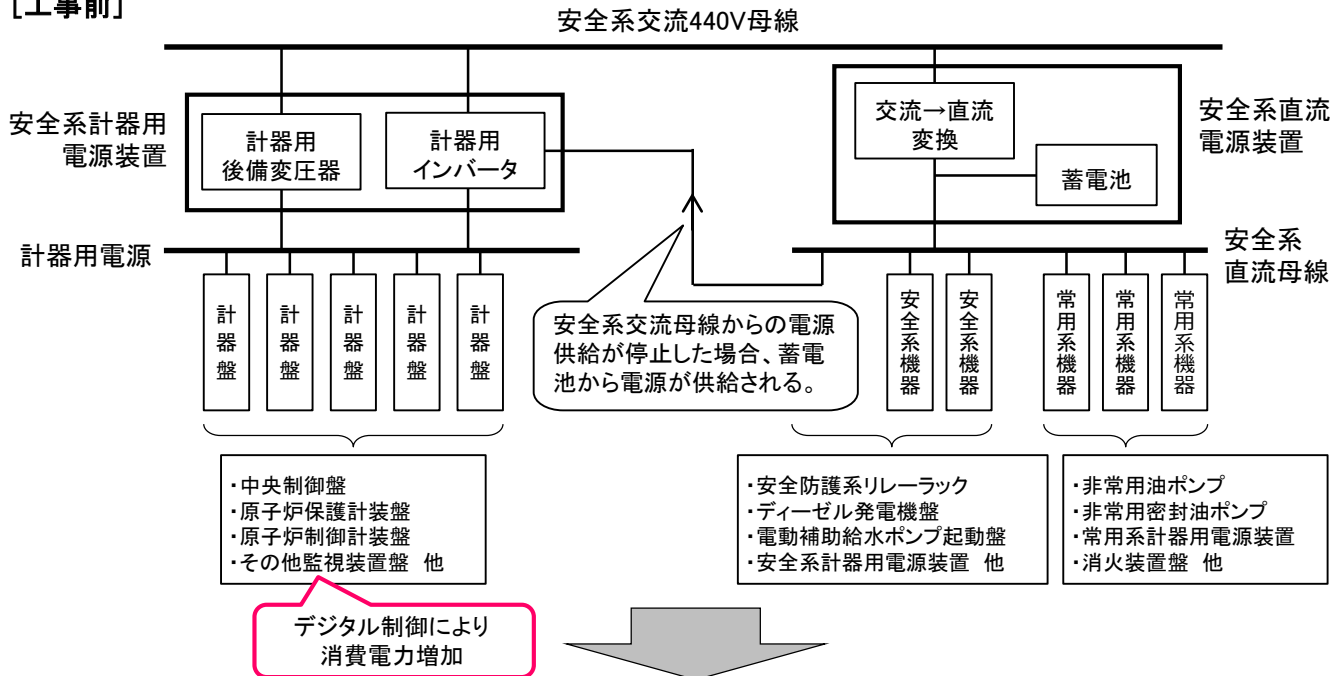
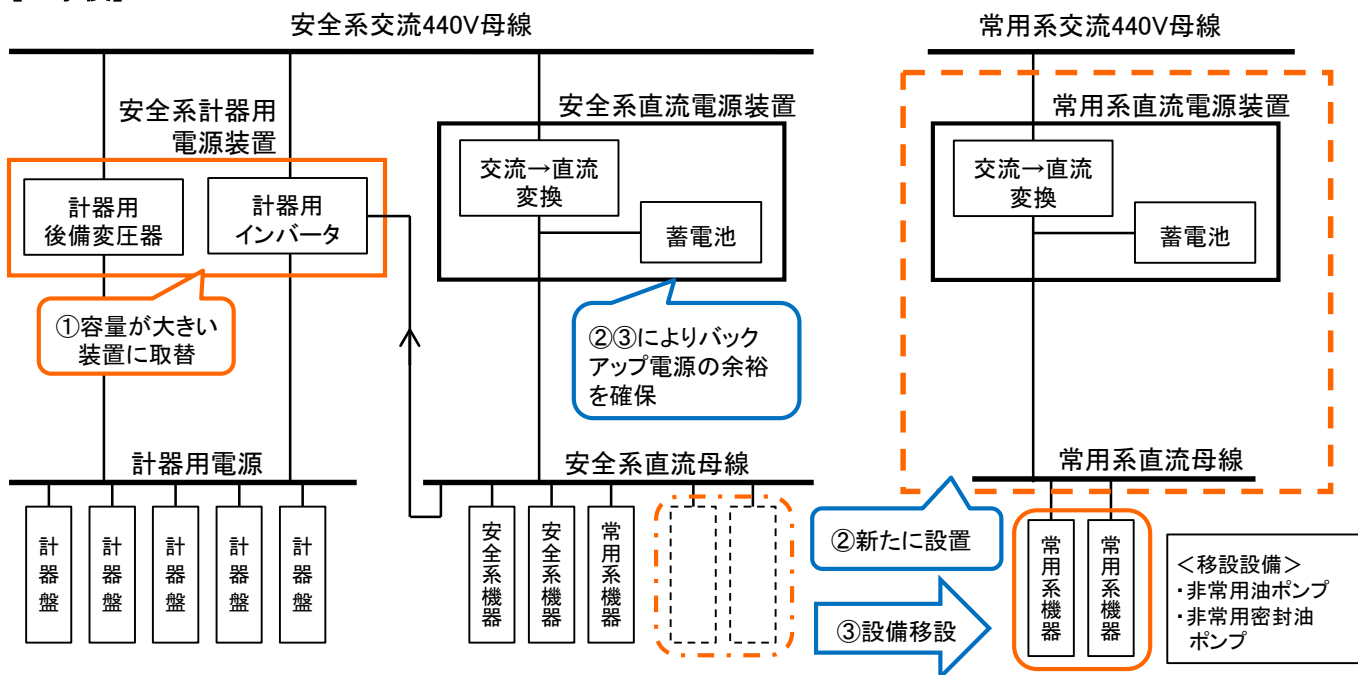
# 図－8 安全系計器用電源装置取替及び常用系直流電源装置他設置工事

安全系計器用電源装置の構成部品が製造中止となったことから、今後の保守性を考慮し、最新の電源装置に取り替えた。取替えにあたっては、電気・計装装置のデジタル制御による消費電力の増加を踏まえて、電源容量(電源供給能力)が大きい装置に取り替えた。

また、この安全系計器用電源装置のバックアップ電源となる安全系直流電源装置について、消費電力の増加を踏まえて、新たに常用系直流電源装置を設置し、安全系直流電源装置に接続している一部の機器を移設した。

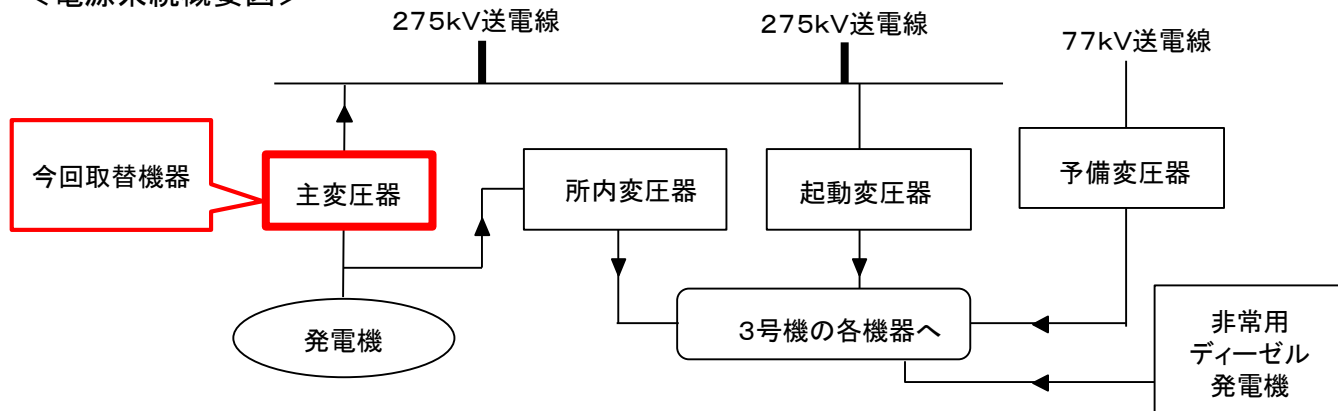
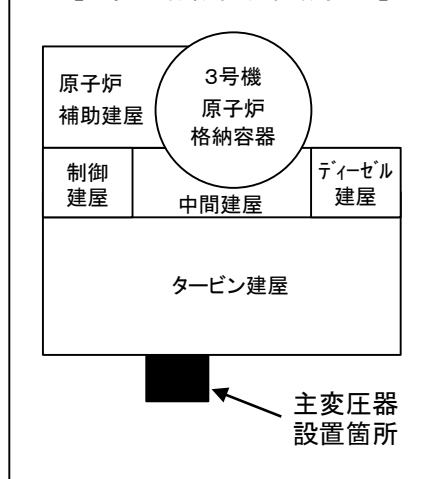
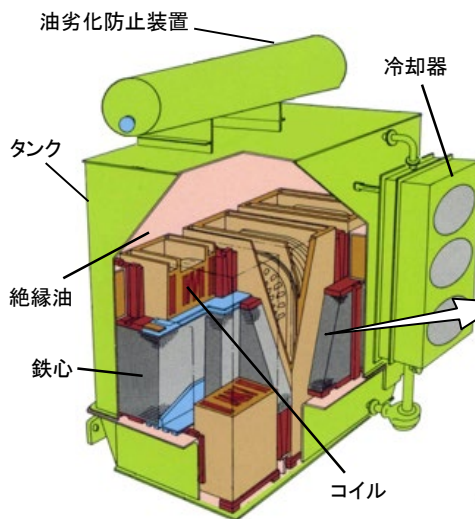
## 図－9 主変圧器取替工事

主変圧器のコイル絶縁性能が経年劣化の傾向にあるため、予防保全として主変圧器を新品に取り替えた。

コイルは、銅線数本を絶縁紙で巻き上げたもので、絶縁油が入ったタンク内にある。  
絶縁紙は、長期間、変圧器運転温度の熱影響等を受けることで強度が低下（経年劣化）する。  
この状態で、送電線事故等の外的要因により変圧器コイルに電磁力が加わった場合、絶縁破壊に至る可能性がある。

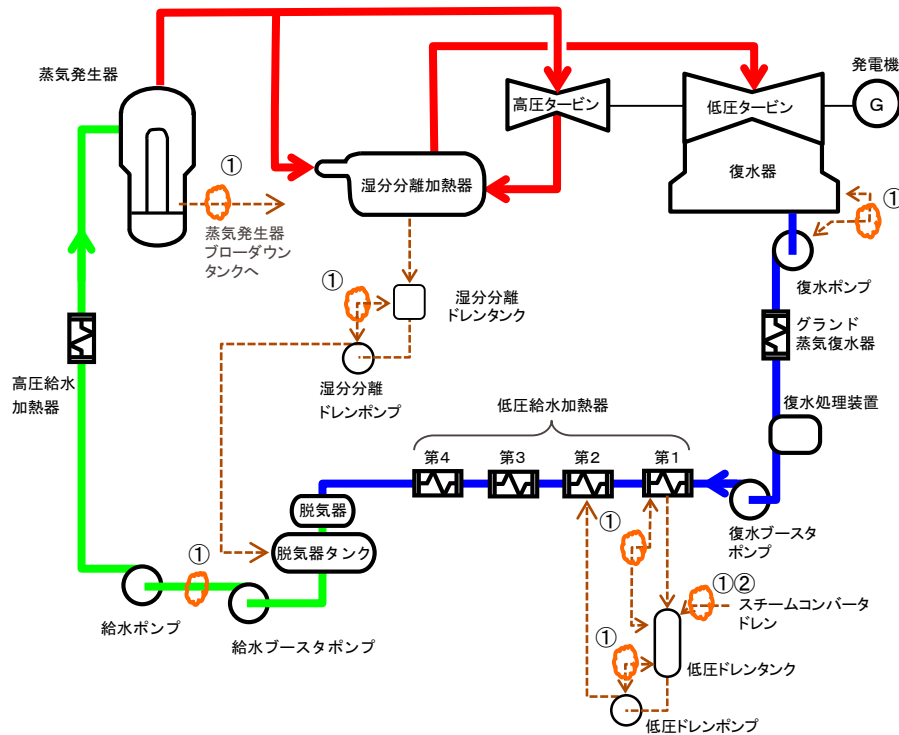
図－10 2次系配管の点検等

今定期検査において、合計1,444箇所について超音波検査(肉厚測定)等を実施した。

高圧排気管の直管部32箇所について、配管内面から目視点検を実施した。その結果、配管内面に減肉は認められなかった。

必要最小厚さを下回っている箇所、および次回定期検査までに必要最小厚さを下回る可能性があると評価された箇所はなかった。

今後の保守性を考慮した部位115箇所、配管取替時の作業性を考慮した部位5箇所、合計120箇所を耐食性に優れたステンレス鋼配管に取り替えた。

- ① 今後の保守性※1を考慮して取り替えた箇所 (115箇所)  
炭素鋼 ⇒ ステンレス鋼 115箇所
  - ② 配管取替による作業性※2を考慮して取り替えた箇所 (5箇所)  
ステンレス鋼 ⇒ ステンレス鋼 5箇所
- [合計 120箇所]

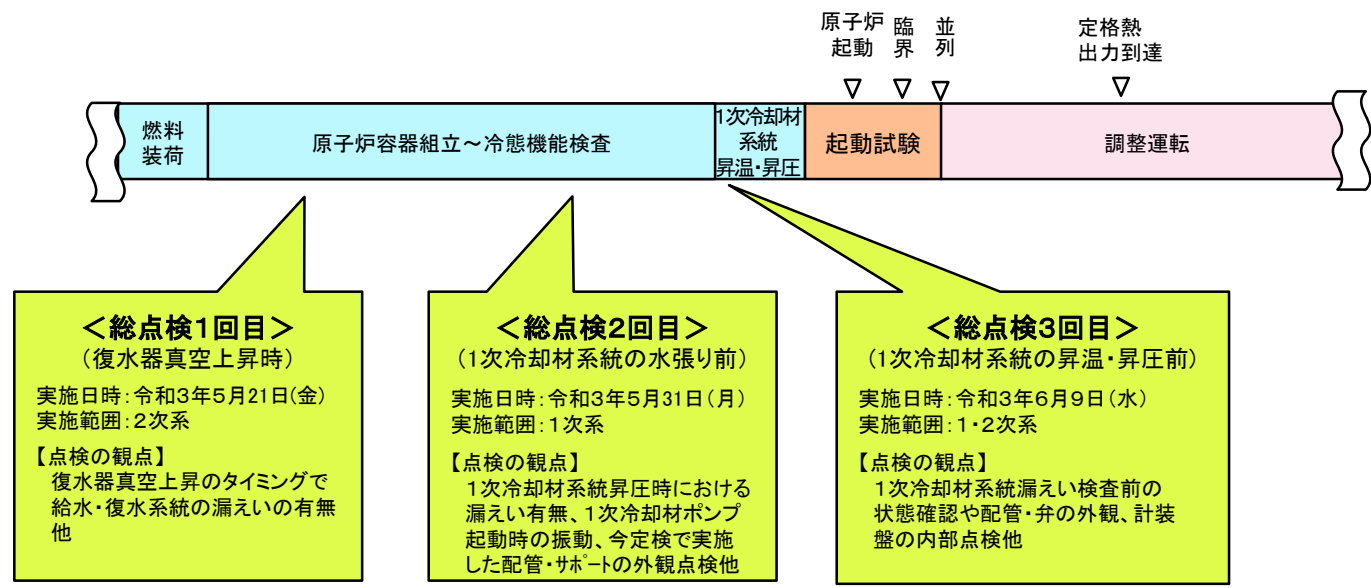
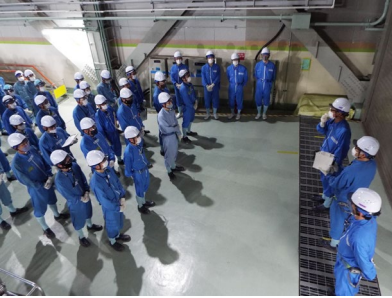
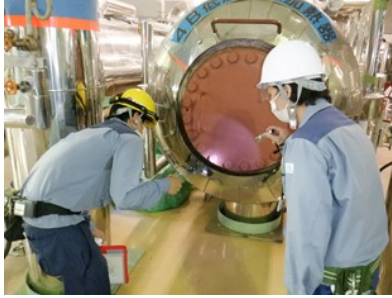
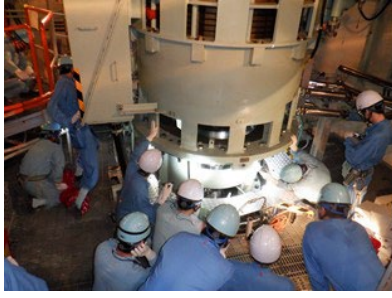
# 図－11 総点検

原子炉を冷却する系統の温度、圧力を上げる前に、トラブルの未然防止を目的として、現場パトロール（総点検）を実施した。点検は、3回実施し、再稼動経験のある大飯発電所の技術系社員を美浜発電所に派遣するとともに、協力会社、メーカー含め、延べ約320名が参加した。  
その結果、約360件の気がかり事項を抽出し、全ての処置を完了した。
